KOŚCIÓŁ PAR. P.W. ŚW. TRÓJCY

2. Czas powstania
1729-1734

BUCZEK
WIELKI

11. Zdjęcia, rzut, przekrój, sytuacja, orientacja

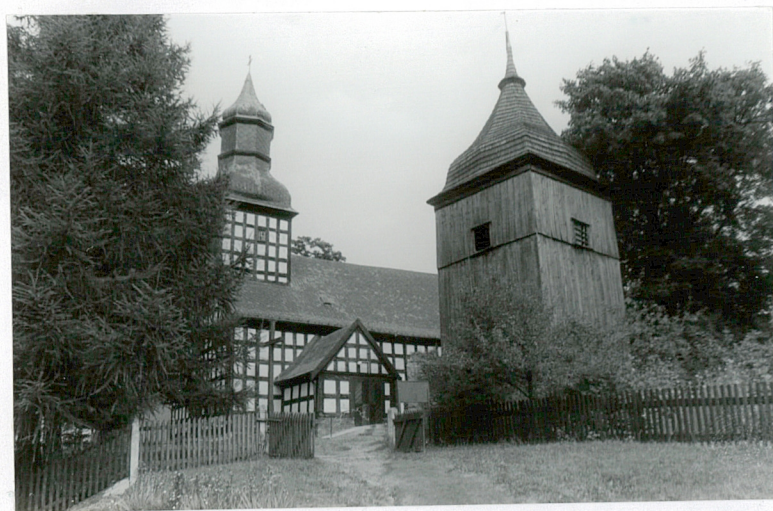
1. Kościół i dzwonnica
od pdn.-zach.

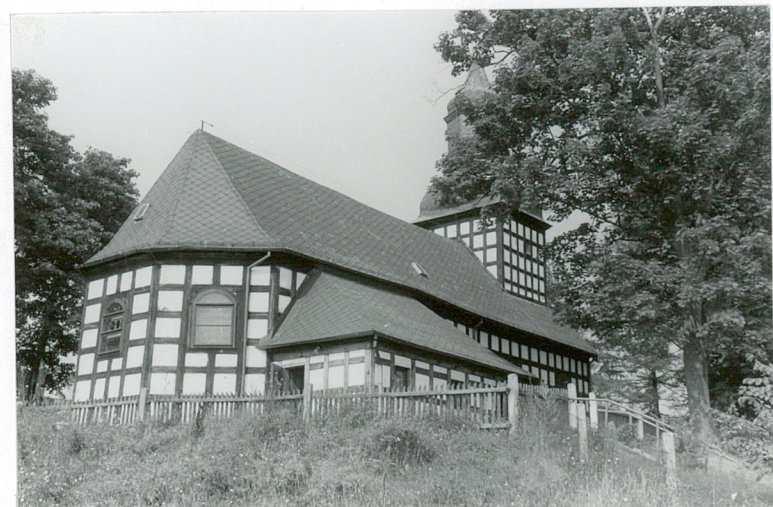
2. Kościół od pñn.-wsch.

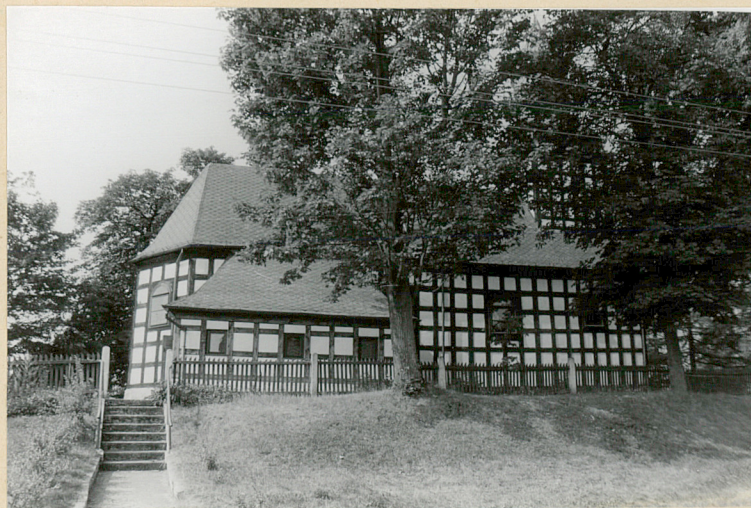
Elewacja płu.: w części wsch. przesłonięta zakrystią, trójosiowa, o osiach wyznaczonych przez rytmicznie rozmieszczone otwory okienne, z których wschodni wtórnie zmniejszony przez nachodzącą połąć dachu zakrystii.

3. Elewacja frontowa (zach.).
4. Kościół od płn.
5. Kościół od wsch.
6. Kruchta i elewacja pdn.
7. Partia zachodnia od pdn.
8. Kościół od pdn.-wsch.
9. Wieża od pdn.-wsch.
10. Okno w elewacji pdn.

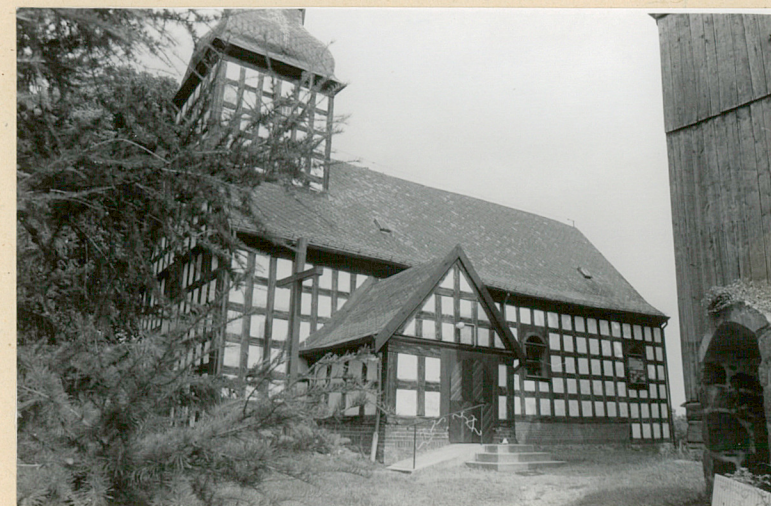
6.

Elewacje kruchty: na wysokiej, wtórnie podwyższonej podmurówce, zwieńczone wydatnym gzymsem o zniekształconych lub zniszczonych profilach; **południowa** - szczytowa - jednoosiowa, o osi wyznaczonej przez asymetrycznie usytuowany otwór drzwiowy; podstawa szczytu zaakcentowana gzymsem; **wschodnia** - jednoosiowa, o osi wyznaczonej przez asymetrycznie umieszczony mały otwór okienny; **zachodnia** - bez podziałów osiowych.

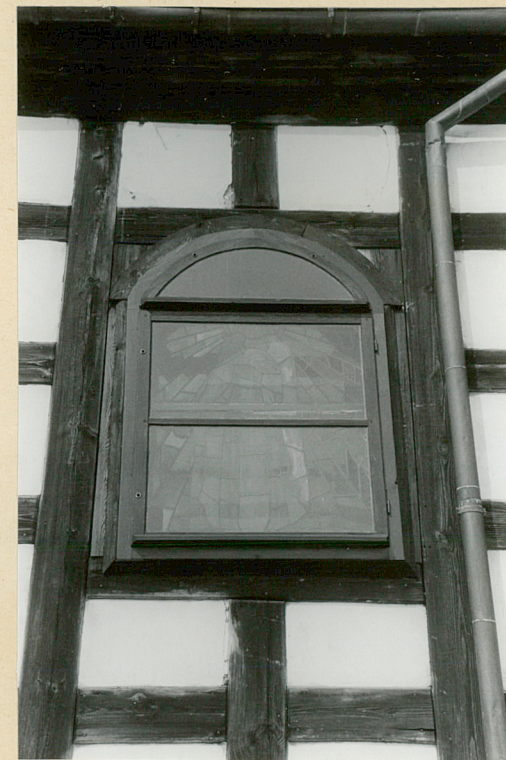
10.

Okna: w ścianach korpusu - płn. i pdn. oraz poligonalnego zamknięcia - podwójne, trójpoziomowe, wewnętrzne - stałe, szklone barwnymi romboidalnymi szybkami z witrażowym medalionem w środku, zewnętrzne - dodane współcześnie, z uchylnym górnym polem; w wieży - pojedyncze, jednoskrzydłowe, czteropole; w zach. ścianie korpusu, kruchcie i zakrystii - współczesne, skrzynkowe, jednoskrzydłowe, jednopolowe.

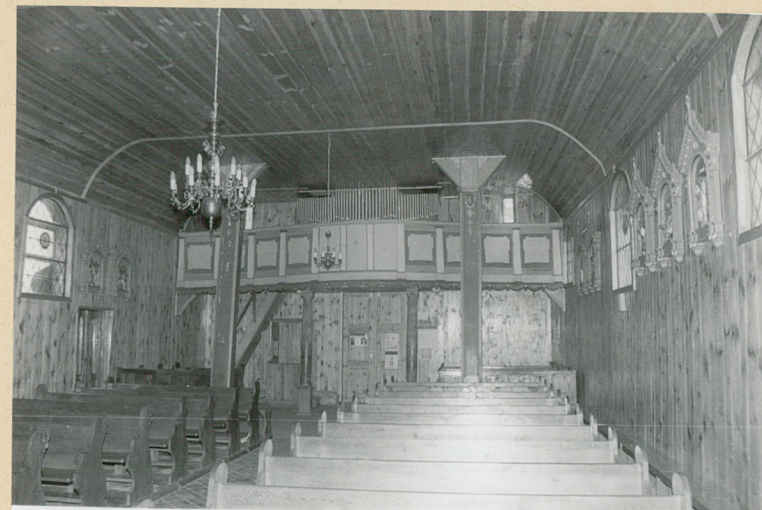
sokich cokołach o żłobkowanej podstawie, z profilowaną głowicą) pod dekoracyjnymi konsolkami; balustrada empory rozczłonkowana pilastrami wspierającymi profilowany gzyms; między pilastrami prostokątne płyciny (centralna partia przekształcona); do dolnej krawędzi balustrady podwieszone lambrekiny; od strony nawy, przed emporą chóru wewnątrz przecina para symetrycznie rozmieszczonych, masywnych słupów wspierających konstrukcję wieży. Pod stropem słupy usztywnia para mieczy, u nasady których od wsch. powierzchnię słupów zdobi lambrekin i kampanule; we wsch. części kościoła, w posadzce - wejście do krypty usytuowane nieco asymetrycznie względem osi podłużnej; w kruchcie, na deskach pułapu relikty malarskiej dekoracji florystycznej.

- 11. Wnętrze - widok na ołtarz główny.
- 12. Wnętrze - widok na chór muzyczny.
- 13. Plafon z wyobrażeniem Trójcy Św.
- 14. Głowica kolumny wspierającej empore chóru.
- 15. Dekoracja stropu kruchty.
- 16. Wejście do krypty.
- 17. Krypta - ściana wsch.
- 18. Krypta - ściana zach.

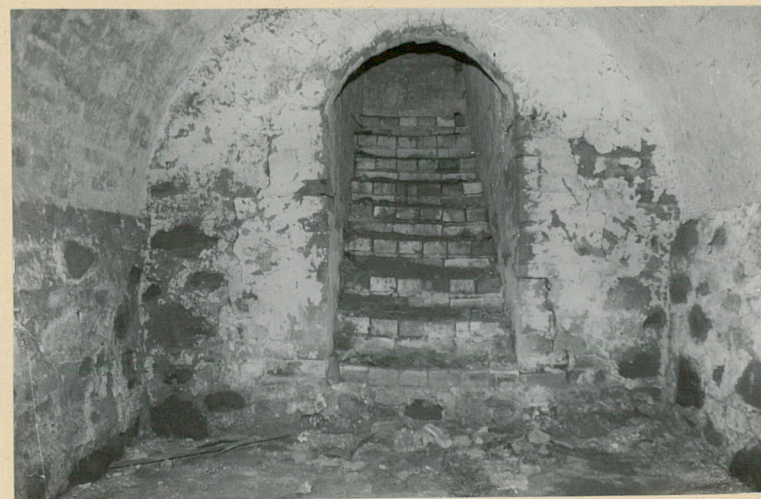
17.

Sklepienie: w krypcie - ceglane, z cegły pełnej, palonej, kolebkowe.

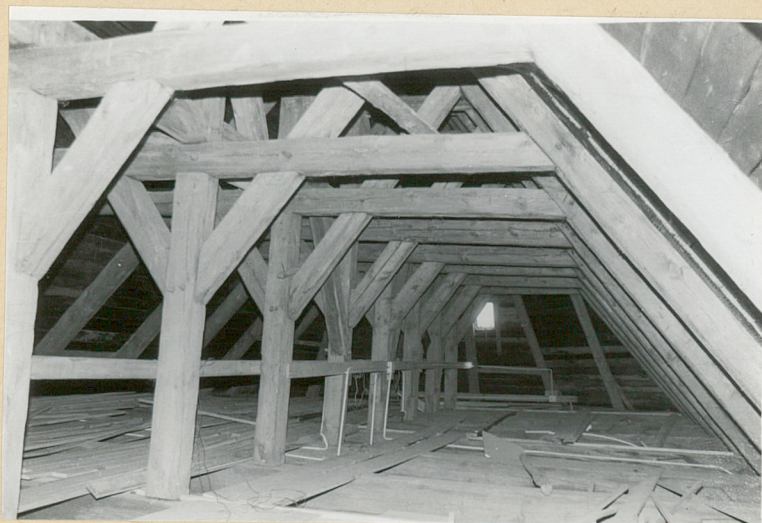
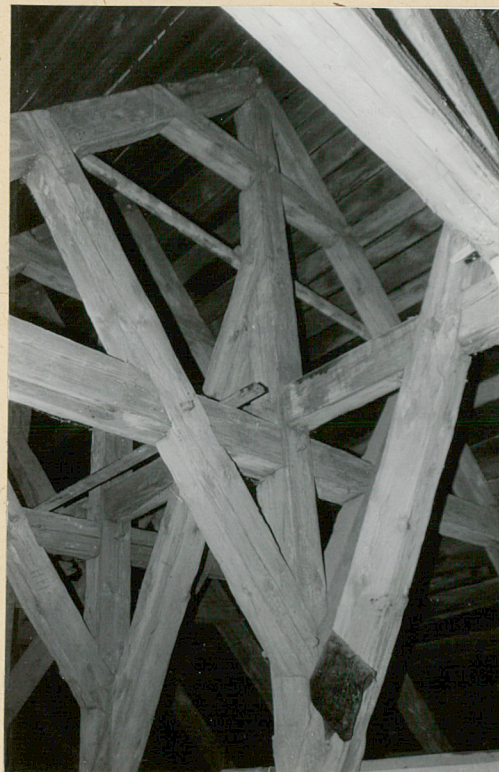
19.

Wieżba dachu: drewniana, storczykowa; wszystkie wiązary pełne; storczyki zaczopowane w belkach stropowych, podwieszone na dwóch jętkach i parze zastrzałów; wieźba wieży - krokwiowa z królem; wieźba kruchty i zakrystii - niedostępna, zapewne krokwiowa.

19.-20. Wieżba.
21. Konstrukcja wieży.
