851
FOLWARK LUBONIA - karta założenia

XIX / XX w

LUBONIA

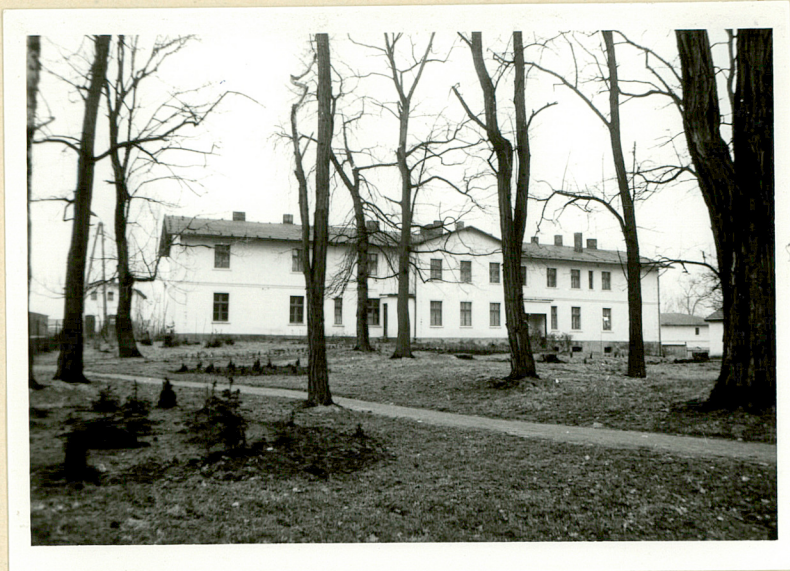
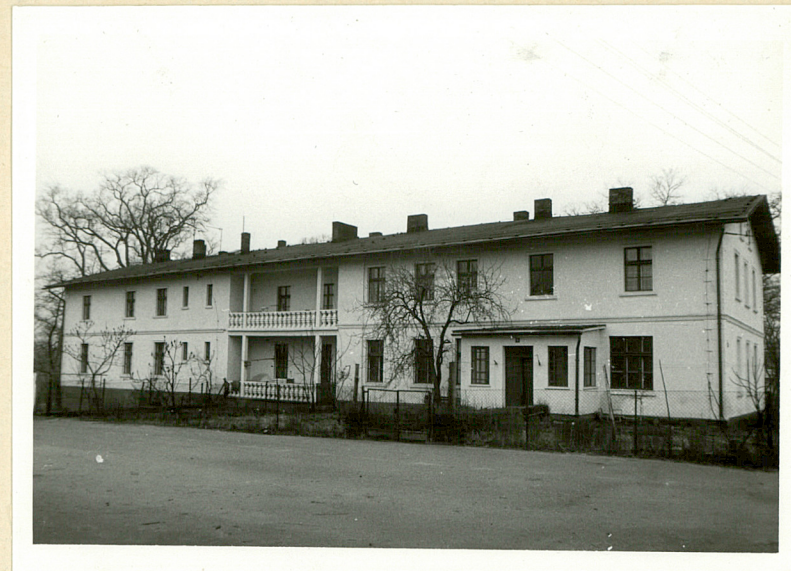
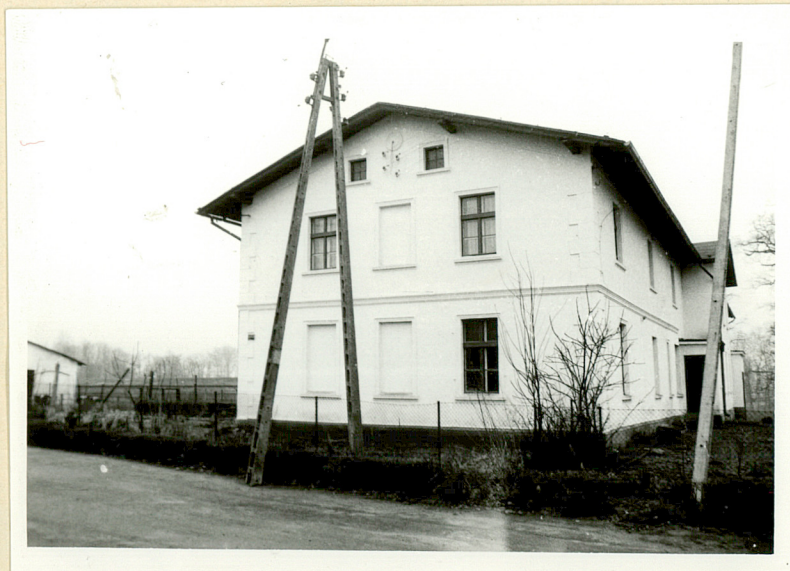
1. Miejscowość	2. Obiekt (nazwa jak w karcie)	3. Zawartość wkładki (nazwa obiektu lub materiału uzupełniającego)
Lubonia	Folwark Lubonia-karta zał.	oficyna "2"

Obiekt oznaczony na planie sytuacyjnym "2" powstał prawdopodobnie w pocz. XX w. W okresie przed II wojną znajdowały się tu: mieszkanie kierownika gospodarstwa, biuro folwarku a także pokoje mieszkalne właścicieli (dwór był w tym czasie w złym stanie dlatego właściciele wykorzystywali dodatkowo pom. mieszkalne oficyny). Obecnie w całkowicie przebudowanym wnętrzu znajdują się mieszkania pracownicze. Materiał, konstr., techn. - ściany z cegły, otynkowane i bielone; więźba - krokwiowo-płatwiowa na ściankach stolcowych; dach kryty papą na deskach; okna - drewniane dwuskrzydłowe podwójne wielopolowe ze ślaniem, w partii poddasza czteropolowe prostopadłokątne z wysunięciem tylnym podokiennikami, zdobione opaskami opracowanymi w tynku. Rzut i bryła - budynek założony na rzucie prostokąta, dwukondygnacyjny z poddaszem, podpiwniczony, z ryzalitem w el. półn. i wtórnie utworzonymi balkonami w el. półd, nakryty dwuspadowym dachem, o bryle jednorodnej. Elewacje - zdobione gzymsem kordonowym i boniowaniem na narożach, otynkowane i bielone. Instalacje - elektryczna, wodna, odgromnikowa, ogrzewanie piecami.

- 1) el. półn.
- 2) el. półd
- 3) el. wsch.
- 4) el. zach.

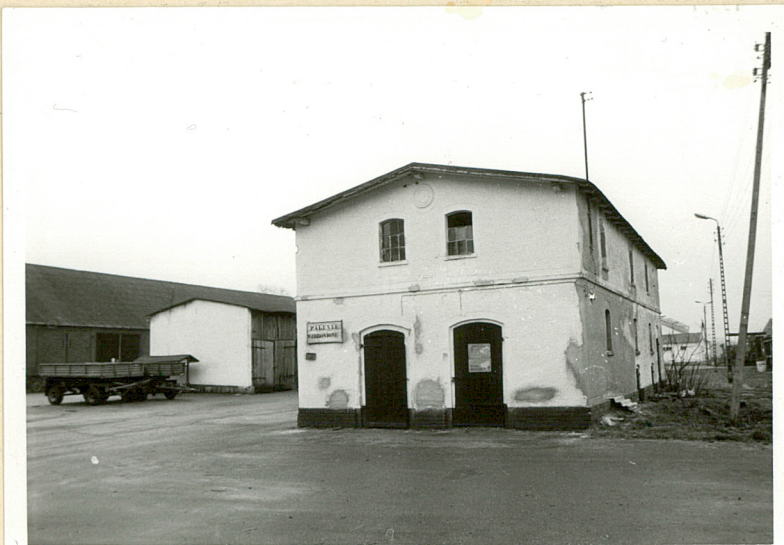
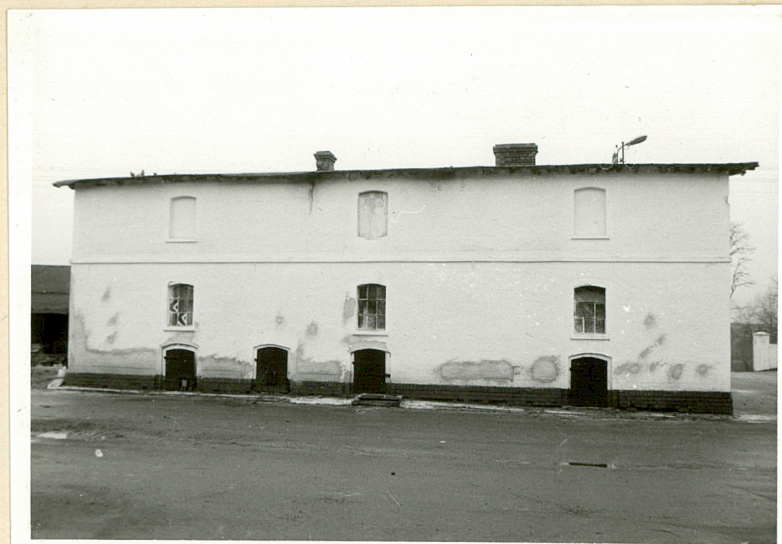
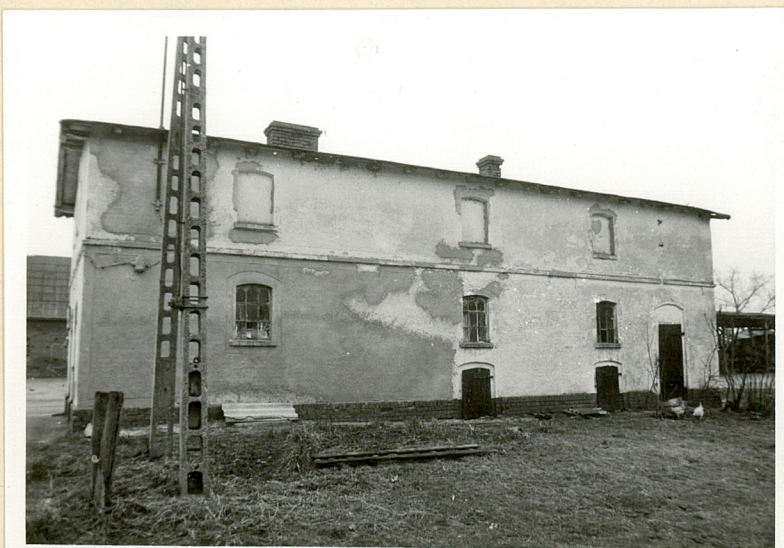
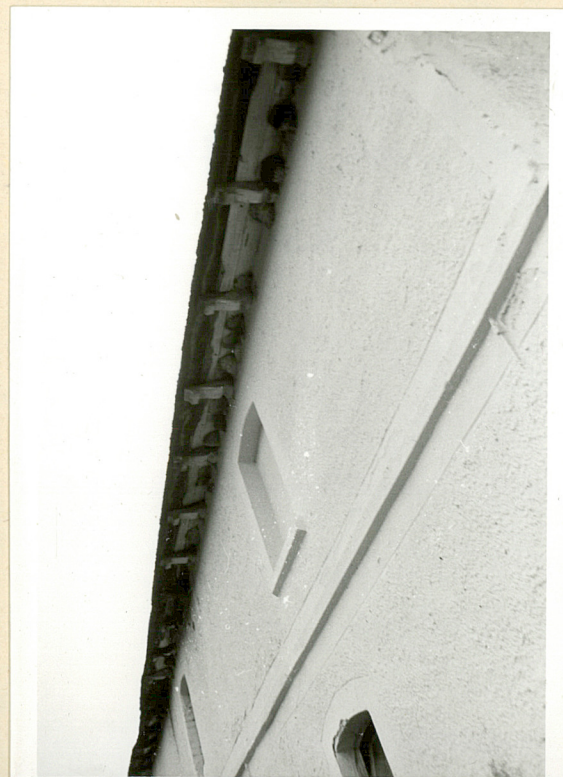
1. Miejscowość Lubonia	2. Obiekt (nazwa jak w karcie) Folwark Lubonia-karta zał.	3. Zawartość wkładki (nazwa obiektu lub materiału uzupełniającego) chlewik z pom. gospodarczym "13"
---------------------------	--	--

Obiekt oznaczony na planie syt. "13" zbudowany został w pocz. XX w.; był to budynek inwentarski należący do rządcy i pracowników folwarku zamieszkałych w oficynie, obecnie w obiekcie znajduje się magazyn podręczny. Obiekt usytuowany wewnątrz podwórza na półn. wsch. od bukaciarni "14" i na półn. zach. od wiaty "12", ustawiony el. szczytowymi na linii półn. pld. Materiał - cokoł i ściany z cegły; strop - drewniany z podsufitką z desek i trzciny; więźba - krokwiowo płatwiowa na ściankach stolcowych; dach - kryty papą; okna - pojedyncze wielopole we przekryte łukami odcinkowymi, z wysuniętymi podokiennikami; drzwi - jednoskrzydłowe z desek na zawiasach pasowych, z węgarkiem, przekryte łukami odcinkowymi; posadzka - cementowa. Rzut i bryła - założony na rzucie prostokąta, jednokondygnacyjny z poddaszem, nakryty dwuspadowym dachem; o bryle zwartej jednorodnej. Elewacje - zdobione gzymsem kordonowym, otynkowane i malowane ponad cokołem, otwory okienne, drzwiowe i blendy zdobione opracowanymi w tynku opaskami. Stan zachowania - budynek obecnie częściowo nieużytkowany, niszczeje (oberwana podsufitka w części pomieszczeń).

- 1) el. półn.
- 2) el. wsch.
- 3) el. zach.
- 4) okap wsparty na profilowanych ostatekch krokwi

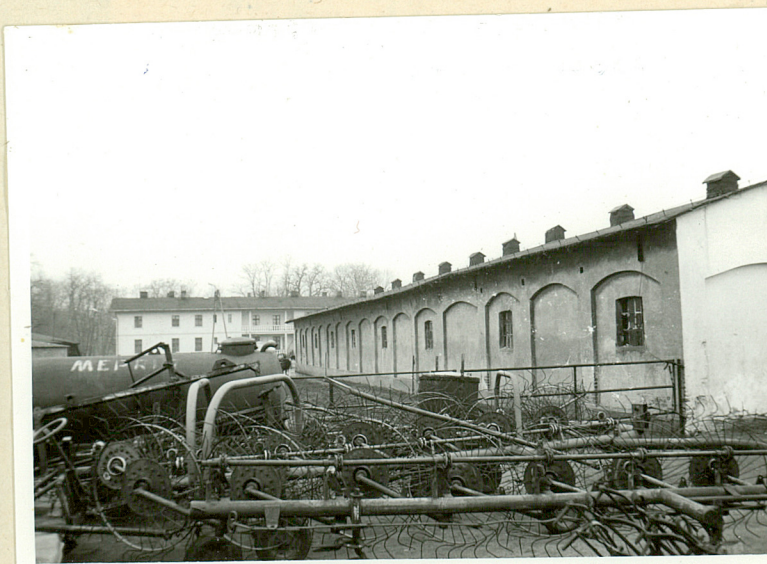
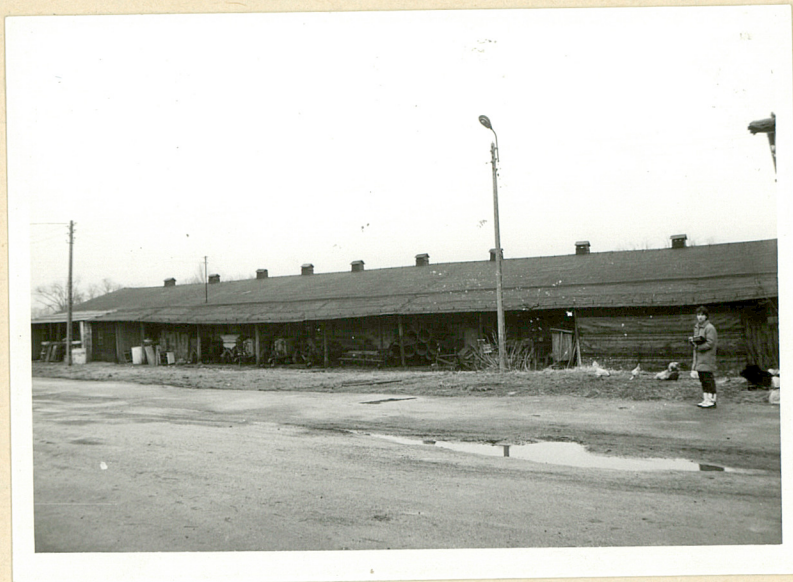
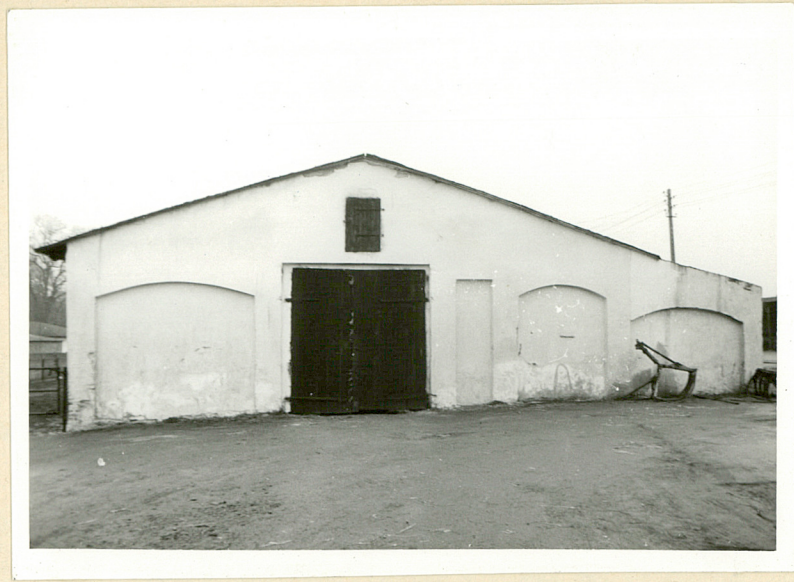
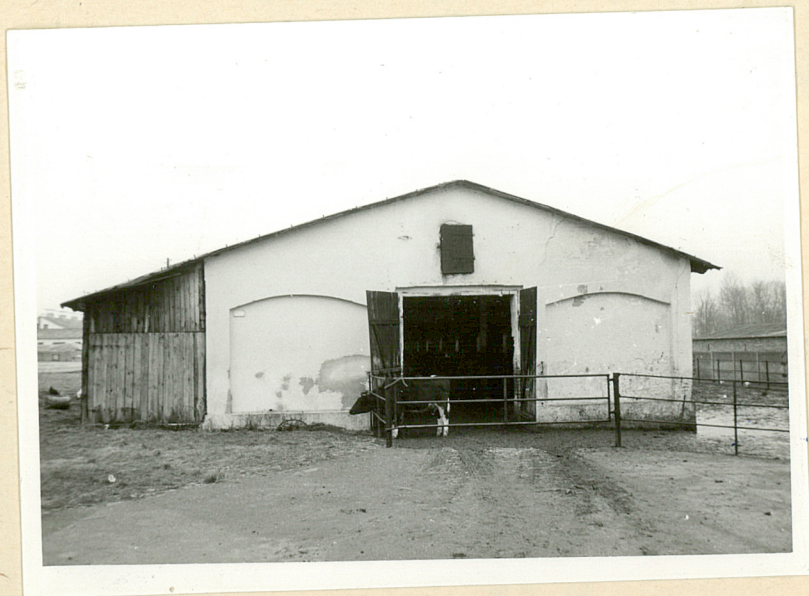
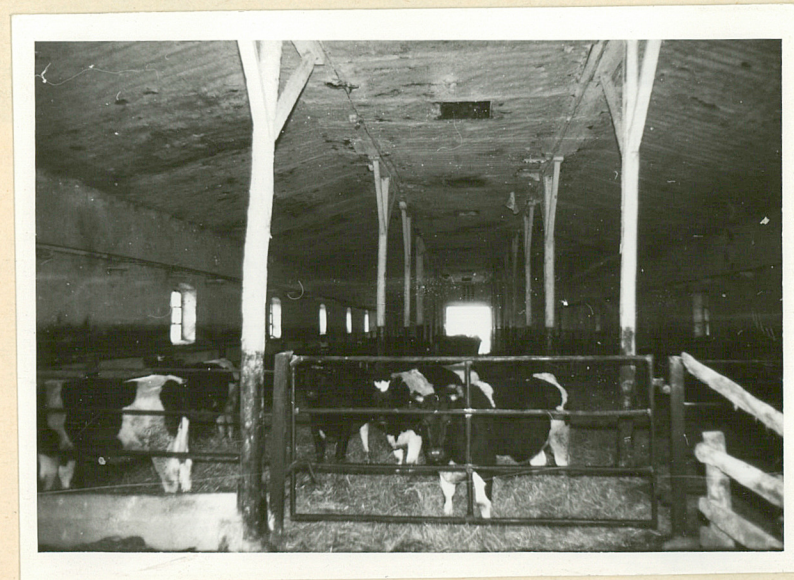
1. Miejscowość	2. Obiekt (nazwa jak w karcie)	3. Zawartość wkładki nazwa obiektu lub materiału uzupełniającego)
Lubonia	Folwark Lubonia-karta zał.	obora ob. bukaciarnia "14"

Obiekt oznaczony na planie sytuacyjnym "14" znajduje się w zach. części podwórza, ustawiony el. szczytowymi na linii półn.-płd. Powstał ok. 1900r, pełni obecnie funkcję bukaciarni. Materiał, konstr., techn. - ściany z cegły otynkowane od str. półn., płd i zach., od str. wsch. nieotynkowana; strop - drewniany z podbitką z płyty pilśniowej, na dwóch drewnianych podciągach i drewnianych słupach z mieczami; dach - kryty papą; okna - pojedyncze, wielopolowe z otwieranymi środkowymi polami; drzwi - wrota z desek z węgarkiem, na zawiasach pasowych, prosto zamknięte. Rzut i bryła - obiekt założony na rzucie wydłużonego prostokąta, jednonętorny, jednokondygnacyjny z poddaszem, o bryle zwartej, nakryty dwuspadowym dachem, przy ścianie wsch. dobudowane drewniane zadaszenie. Elewacje - zachodnia - 16-osiova artykułowana płycinami przekrytymi łukami odcinkowymi, w co drugiej płycinie umieszczony otwór okienny; wschodnia - zasłonięta zadaszeniem; północna - 3-osiova z drzwiczkami zrzutowymi ~~xxxxxx~~ i wrotami na osi głównej oraz dwoma płycinami na osiach bocznych; południowa - niesymetryczna z płycinami rozmieszczonymi nierównomiernie, z wrotami i drzwiczkami zrzutowymi na linii kalenicy. Instalacje - elektryczna, wodna, odgromnikowa, wentylacja grawitacyjna, zadawanie paszy mechaniczne.

- 1) el. zach.
- 2) el. wsch.
- 3) el. płd
- 4) el. półn.
- 5) wnętrze
- 6) wózek na wolkach

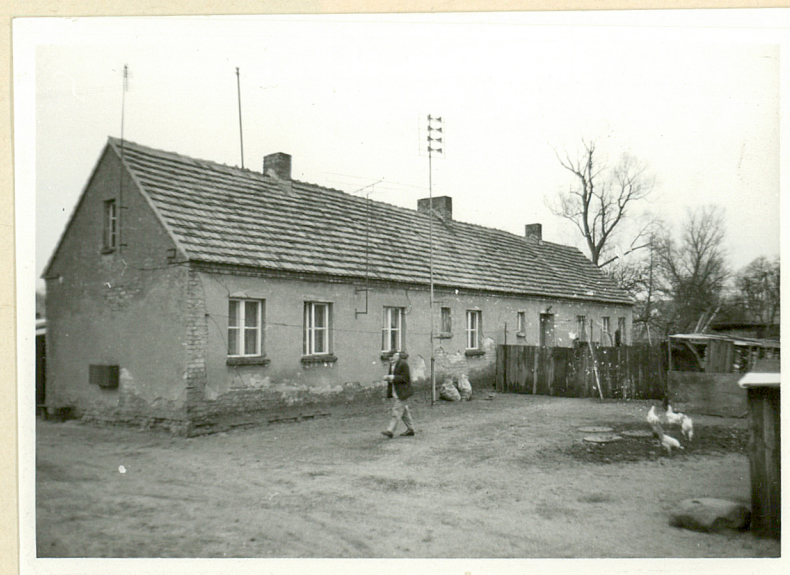
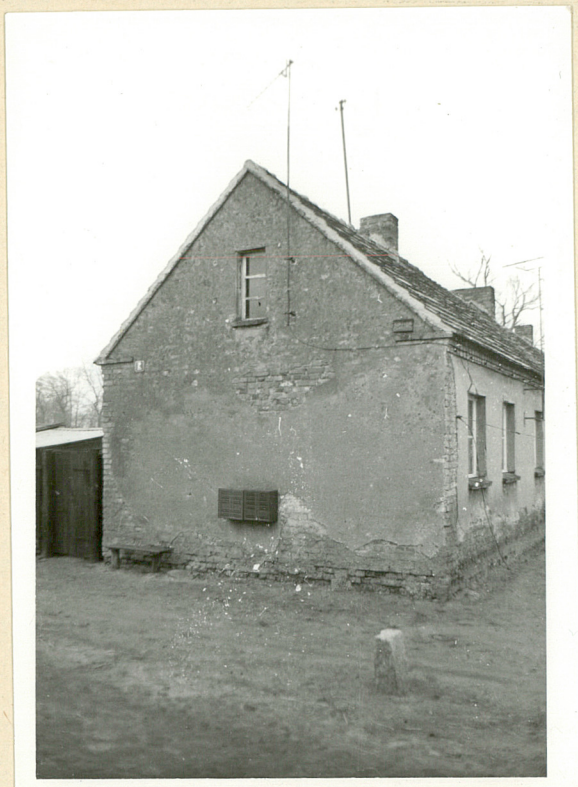
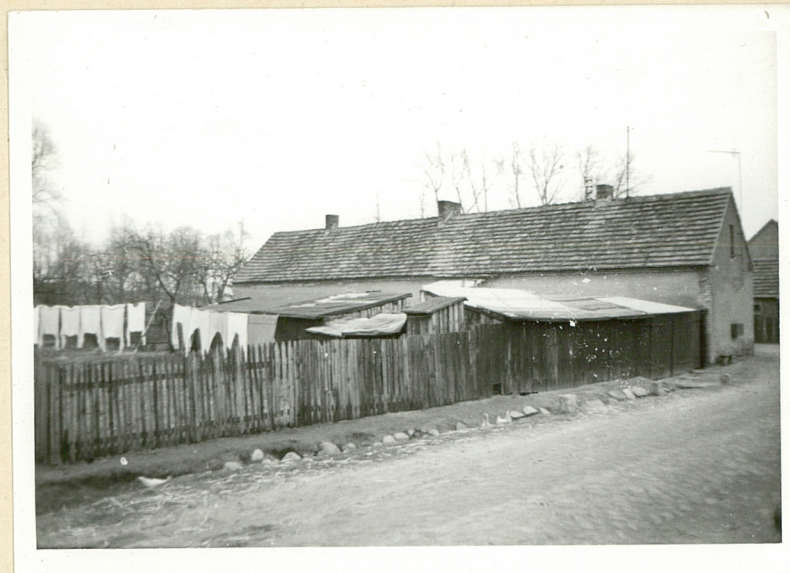
1. Miejscowość	2. Obiekt (nazwa jak w karcie)	3. Zawartość wkładki (nazwa obiektu lub materiału uzupełniającego)
Lubonia	Folwark Lubonia-karta zał.	dom mieszkalny "18" trojak ob. dwojak

Obiekt oznaczony na planie sytuacyjnym "18" znajduje się na terenie kolonii mieszkalnej, ustawiony szczytowo na linii wsch. - zach., zwrócony jest szczytem zach. do drogi a szczytem wsch. do stawu. Budynek wzniesiony ok. 1890r przeznaczony pierwotnie dla trzech rodzin pracowników folwarcznych obecnie wykorzystywany przez dwie rodziny. Wzniesiony z cegły łączonej bez zachowania wyraźnego wążka, otynkowany, z dwuspadowym dachem krytym podwójnie karpiówką. Okna prostozamknięte podwójne dwuskrzydłowe 4-polowe. Drzwi zewnętrzne pierwotne - ramowe z nadświetlem. Podłogi pierwotnie ceglane obecnie drewniane. Początkowo każde z trzech mieszkań składało się z kuchni, pokoju, komory, obecnie w budynku dwa mieszkania składające się z kuchni i dwóch pokoi łazienki i spiżarni. Budynek w okresie powojennym poddany został kapitalnemu remontowi, m.in. założono izolację poziomą i wymieniono podłogi które znikły na skutek zawilgocenia i zagrzybienia budynku.

- 1) widok na el. pld
- 2) el. zach.
- 3) widok od str. półn.
