1. Obiekt

931/f ZAKŁAD REKTYFIKACJI - BUD. ADM.- SOCJALNO MAGAZYNOWY

LESZNO

Budynek adm. - socjalny

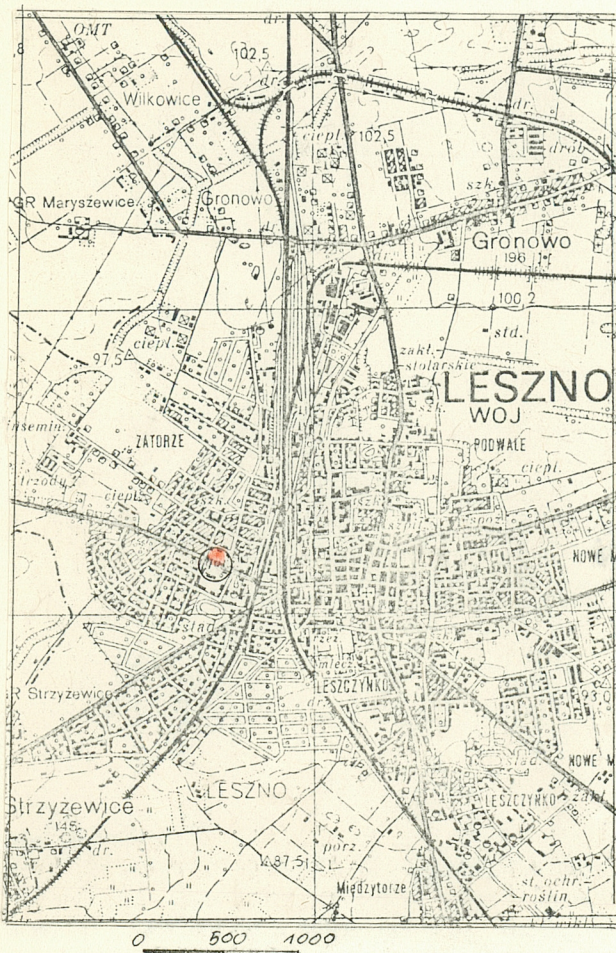
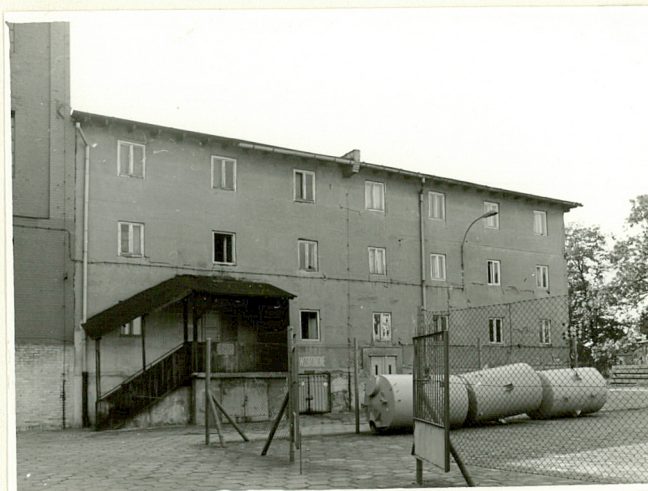
11. Zdjęcia, rzut, przekrój, sytuacja, orientacja

Rzut budynku jest prostokątem, ściany wewnętrzne są w dużej części nowe - po przebudowie części budynku na pomieszczenia socjalne. Bryła prosta - z dachem dwuspadowym

Elewacje - proste bez ozdób - okna na stronach wsch., zach. i południowej rozmieszczone symetrycznie. Elewacje wykonano w latach 1955 - 1960 mury są ocieplane i pokryte cem. wapiennym. Wejścia do bud. zlokalizowano od strony zachodniej.

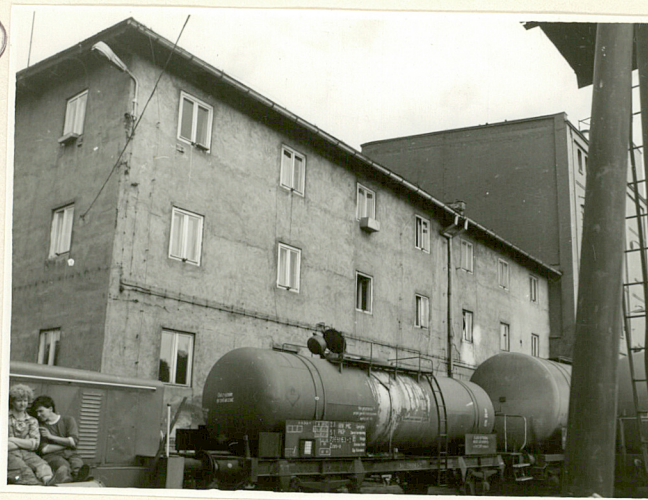
2

1. Widok zachodni (od strony zakładów)
2. Widok wschodni (od str. rampy kolejowej)
3. Widok południowy
4. Słup ceglany w piwnicy budynku

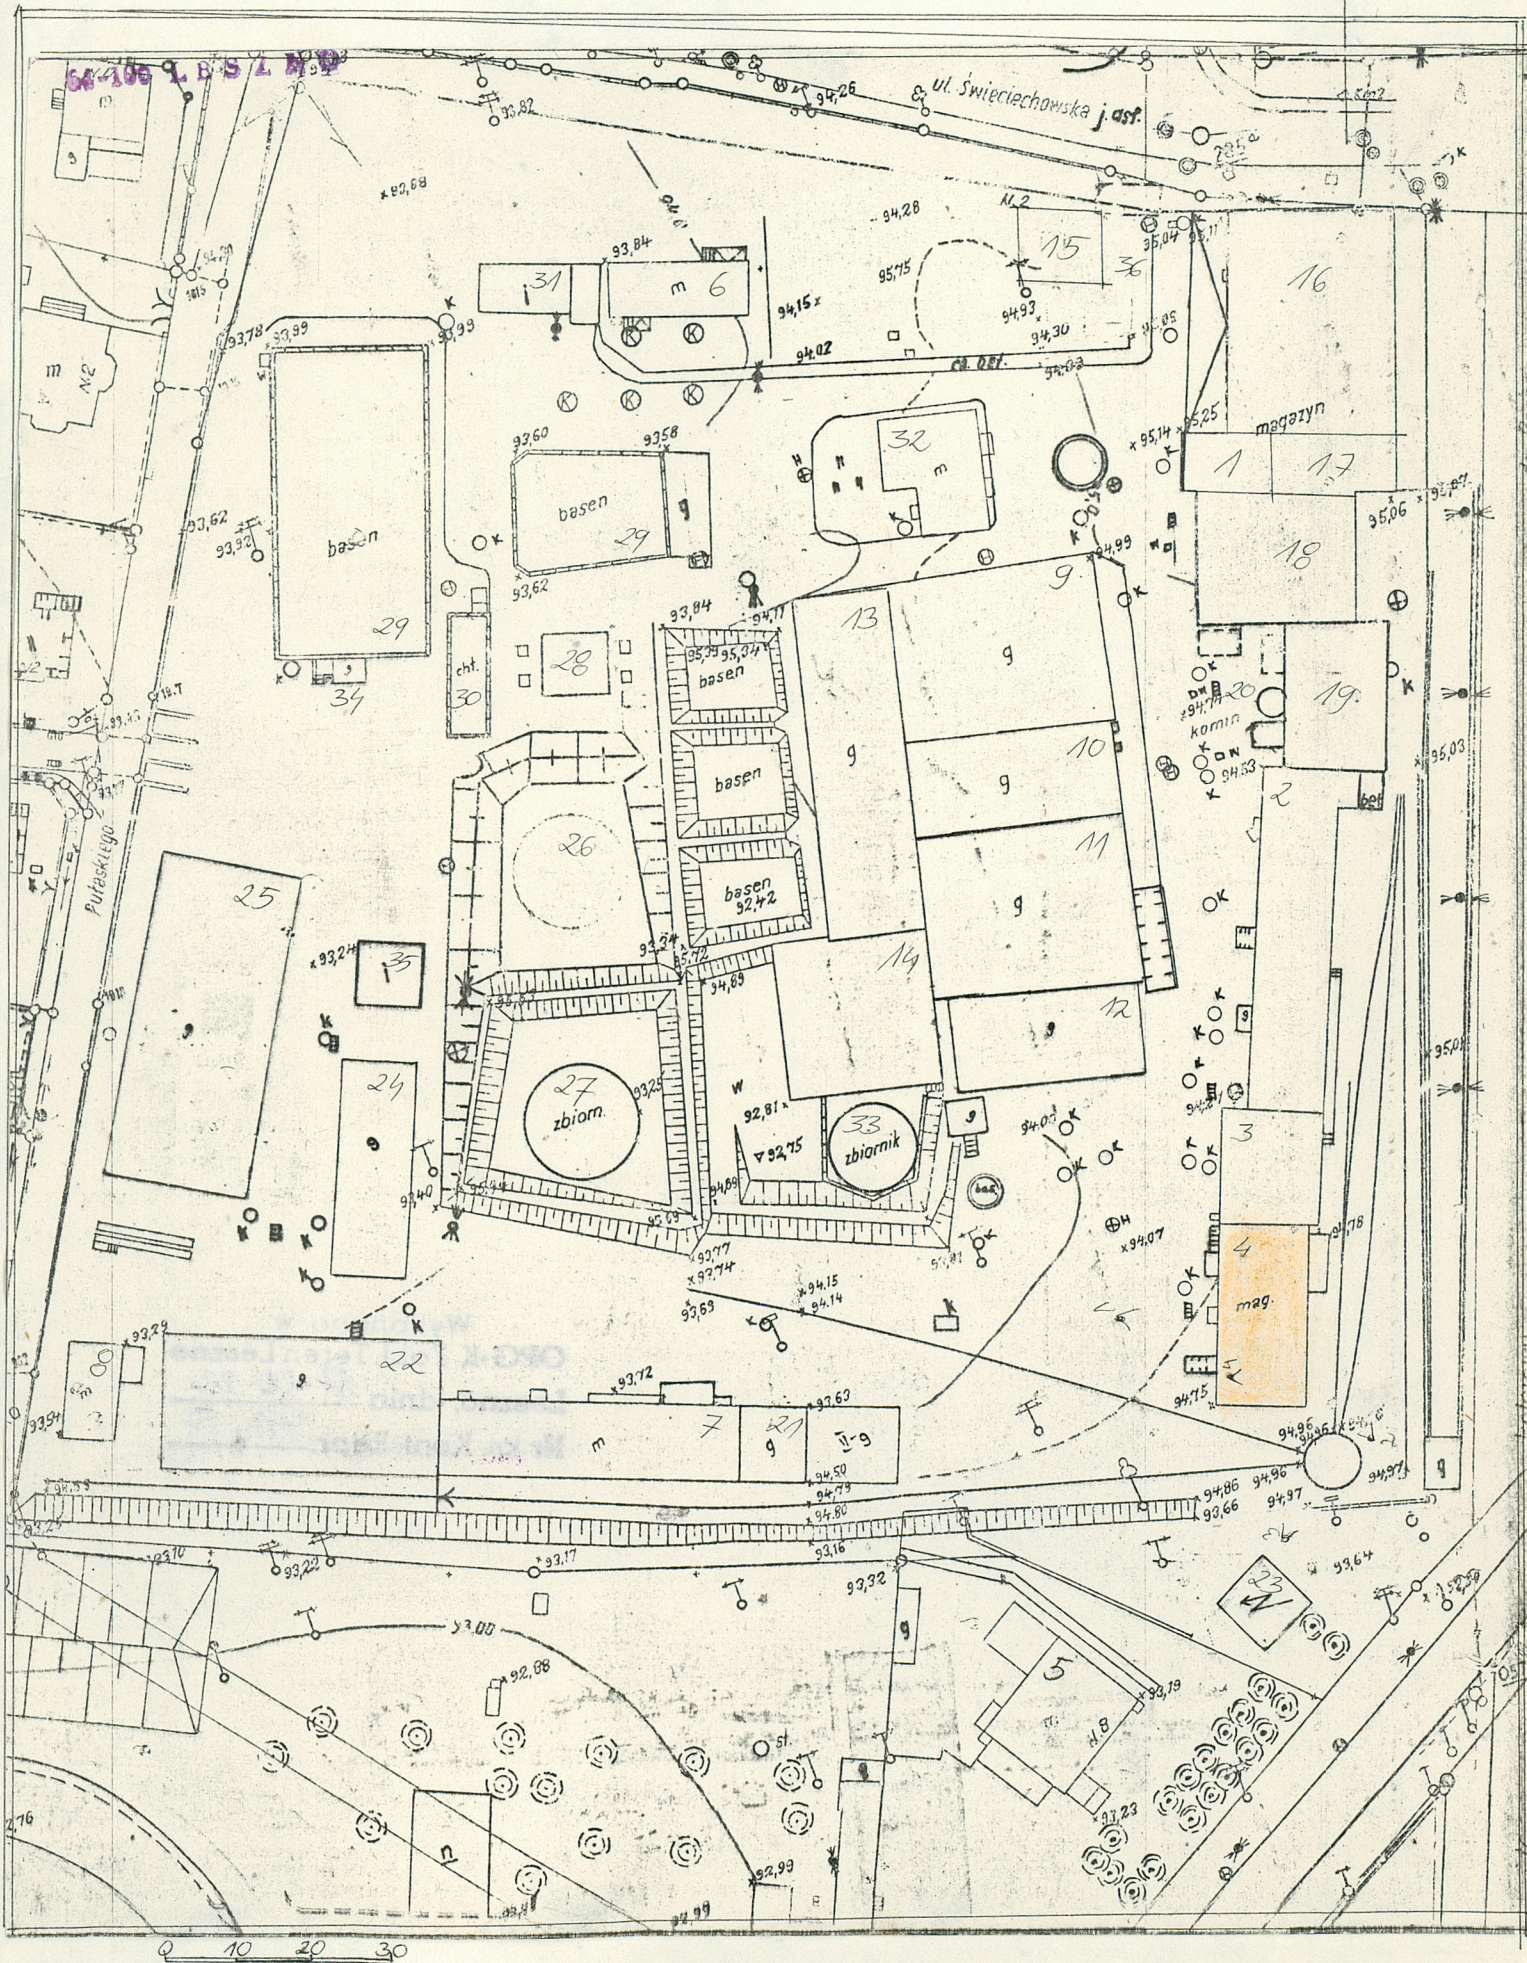
PLAN SYTUACYJNY SKALA 1:1000

Budynek administracyjno - socjalno magazynowy zlokalizowany jest na działce użytkowanej przez Zakłady Przemysłu Spirytusowego w Lesznie - jako ostatni budynek w ciągu przy granicy wschodniej - w zetknięciu z granicą południową działki. Przedmiotowa nieruchomość zlokalizowana jest w zachodniej części miasta Leszna dzielnica " Zatorze " i sąsiaduje od strony wschodniej z terenami należącymi do Pol. Kolei Państwowych, a z pozostałych trzech stron z nieruchomościami zabudowanymi średniowysokimi i niskimi budynkami mieszkalnymi. Wjazd na teren nieruchomości zlokalizowano od strony północnej - przylega on bezpośrednio do ulicy Święciechowskiej. W ulicy tej biegną wszystkie niezbędne sieci uzbrojenia technicznego. Działka zabudowana jest budynkami produkcyjnymi, administracyjnymi i mieszkalnymi oraz innymi obiektami towarzyszącymi, co obrazuje plan sytuacyjny z właściwą legendą. Wejścia do budynku zlokalizowano od strony zachodniej.
