**OŚRODEK DOKUMENTACJI
ZABYTKÓW W WARSZAWIE**
Karta Ewidencyjna Zabytków
Architektury i Budownictwa

DOM

około 1850 r.

**Rynek 16
64-310 Lwówek Wlkp.**

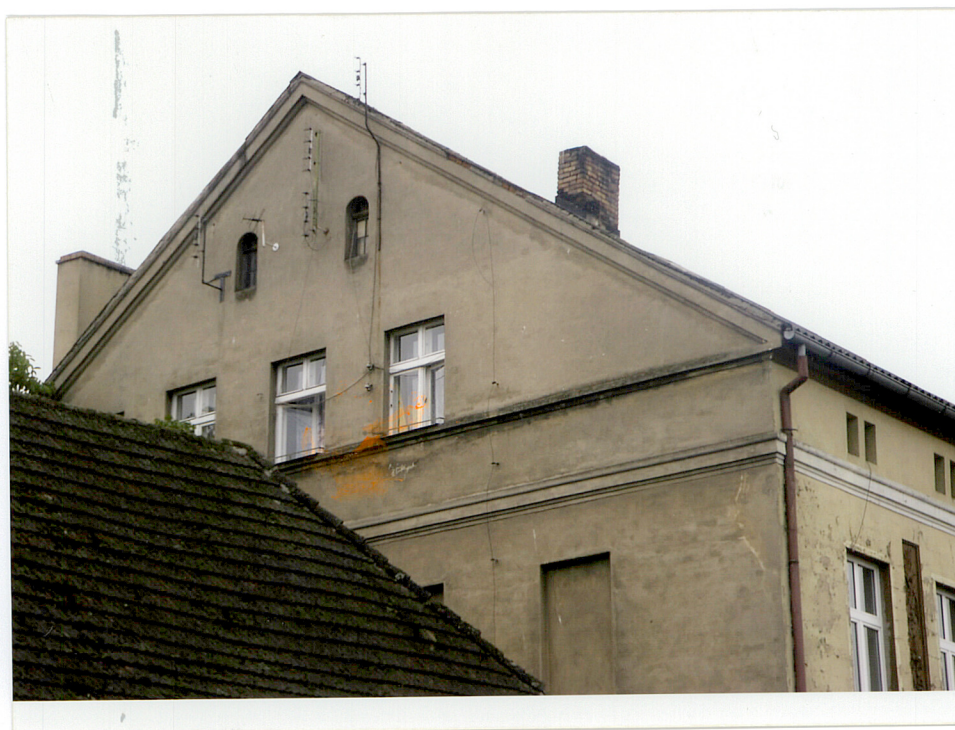
1. Elewacja frontowa.
2. Szczyt w elewacji wschodniej.
3. Elewacja wschodnia.
4. Układ elewacji na piętrze.
5. Płycina podokienna z dekoracją sztukatorską.
6. Elewacja tylna, południowa.
7. Płycina z dekoracją w elewacji frontowej
8. Główne drzwi wejściowe.
9. Okno doświetlające schody w elew. pld.
10. Widok piwnicy
11. Widok więźby dachowej.
12. Drzwi w piwnicy.
13. Widok korytarza i schodów.
14. Okno z przeszkleniami w klatce schodowej.
15. Drzwi oddzielające schody od korytarza na piętrze.
16. Drzwi do mieszkania na piętrze.
17. Klamka w drzwiach do lokalu mieszkalnego.
18. Spichlerz w tylnej części posesji.
19. Rozplanowanie zabudowy na działce, stan z 1900r.
