OŚRODEK DOKUMENTACJI
ZABYTKÓW W WARSZAWIE
Karta Ewidencyjna Zabytków
Architektury i Budownictwa

DOM

L W Ó W E K

Rynek 34,
64-310 Lwówek
dz. nr 253

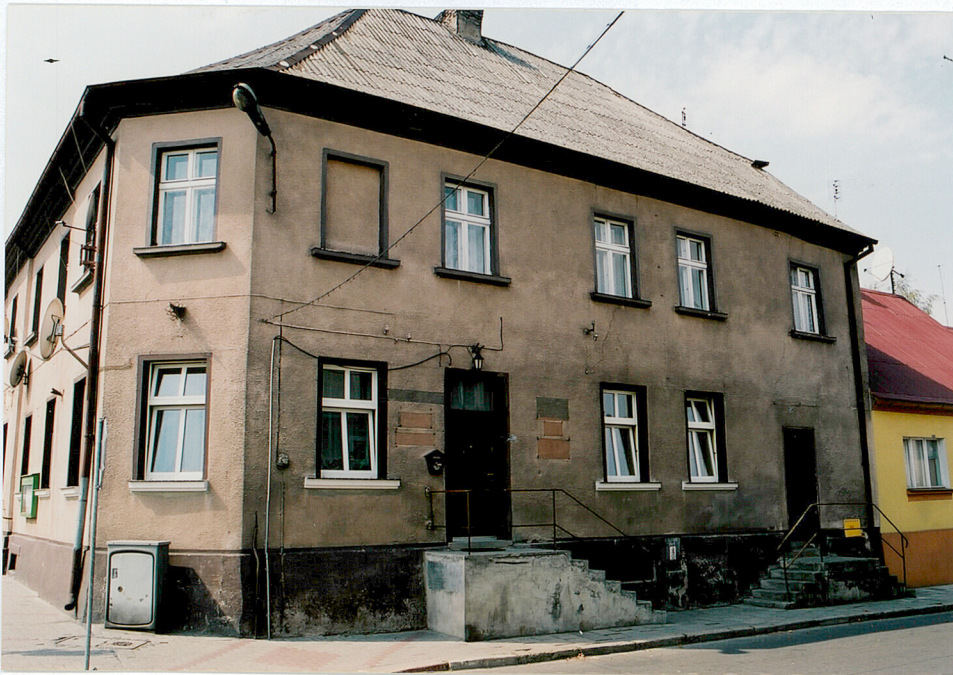
1. widok na elewację przyrynkową i od ul. Powstańców Wlkp.
2. elewacja od ul. Powstańców Wlkp.
3. elewacja przyrynkowa
4. widokówka z pocz. XX w. na elewację przyrynkową

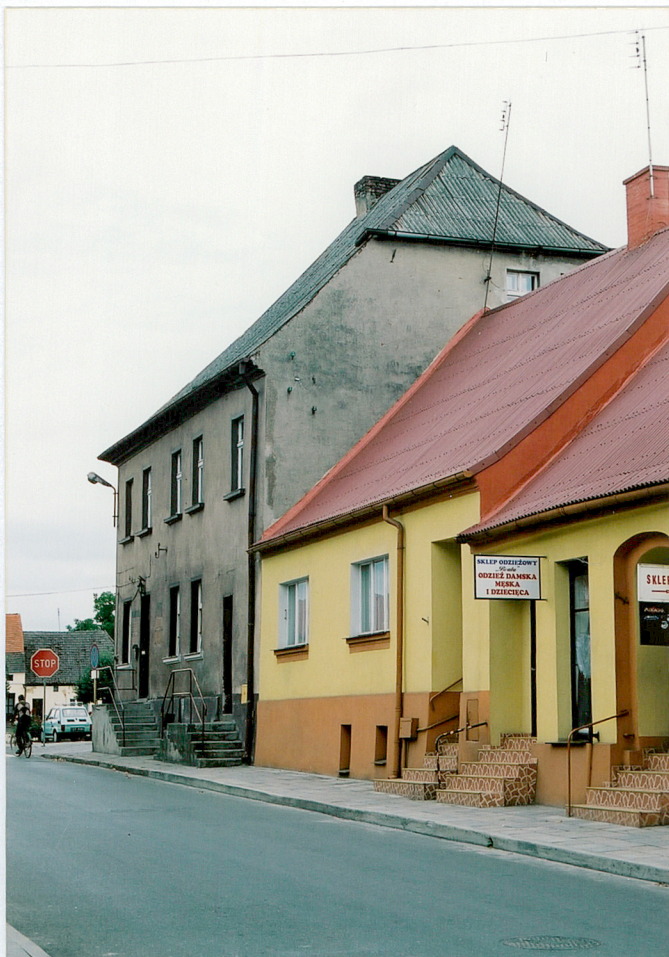
5. widok budynku na elewację przy ul. Powstańców Wlkp. od ul. Świętojańskiej
6. podwórze w widoku w kierunku wschodnim
7. podwórze w kierunku zachodnim
8. drzwi zewnętrzne w elewacji przyrynkowej

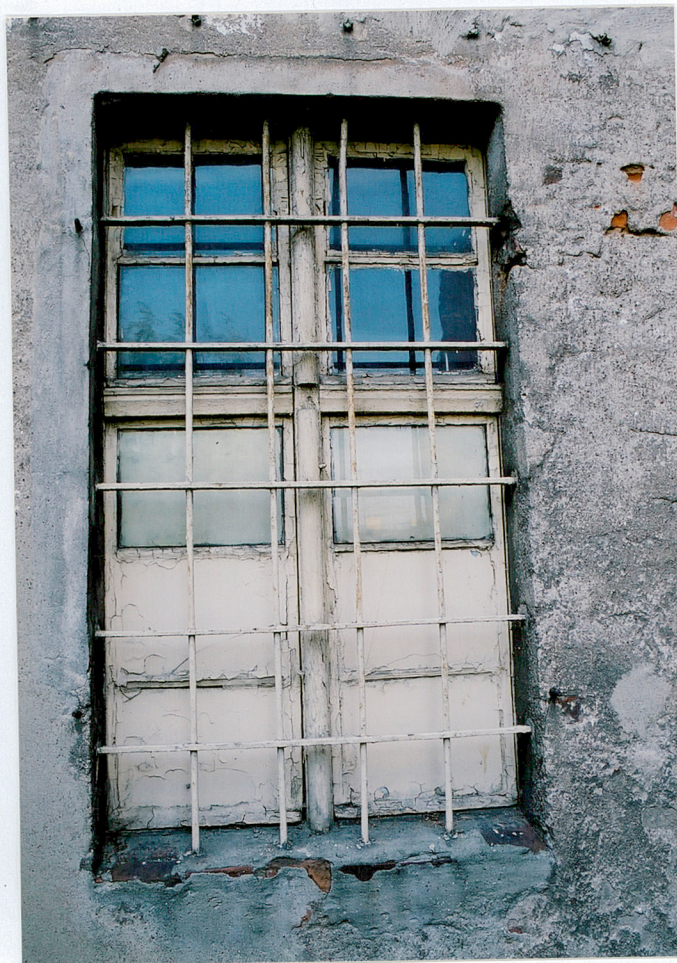
9. okno parteru w elewacji podwórzowej
10. sień od strony ul. Powstańców Wlkp. w widoku spod drzwi zewnętrznych od strony podwórza
11. schody w sieni od ul. Powstańców Wlkp.

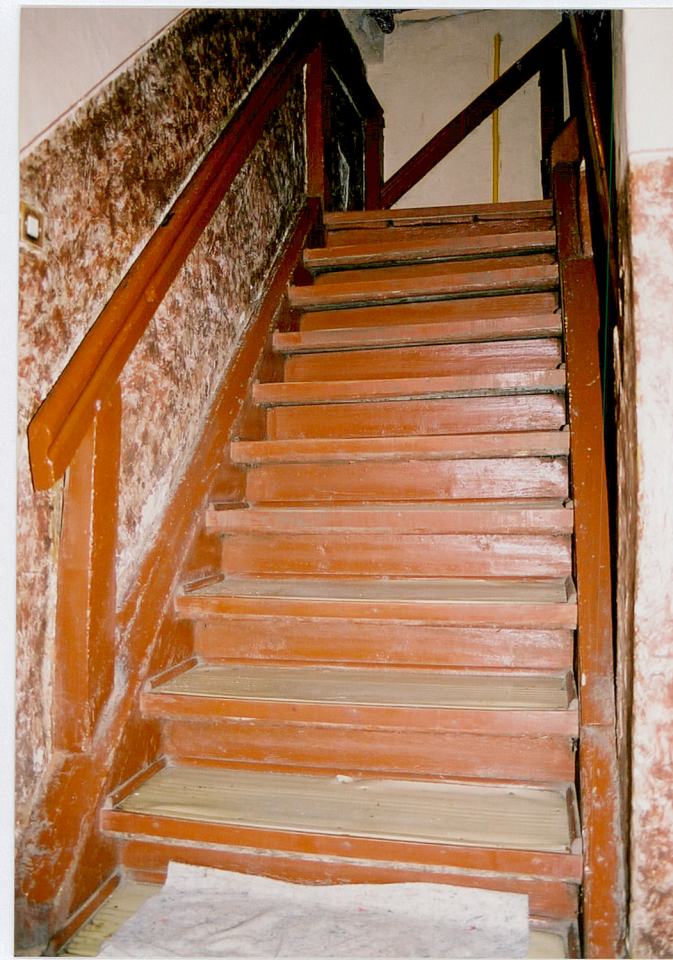
12. schody w sieni w zachodniej części budynku
13. wnęka w ścianie szczytowej sieni od ul. Powstańców Wlkp.
14. wnęki w ścianie szczytowej sieni zachodniej

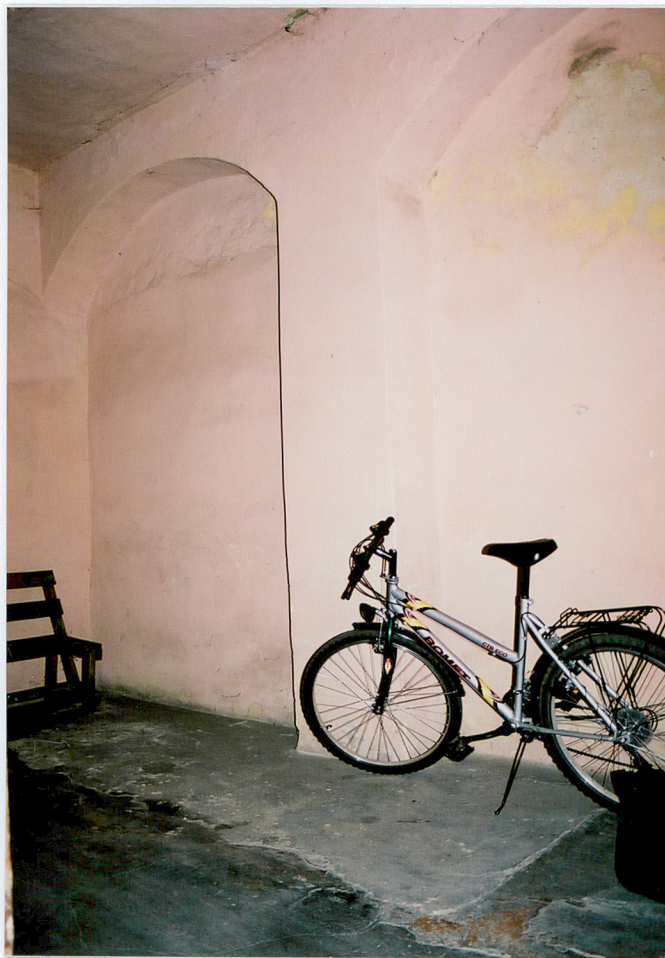
14.

WNĘTRZE: Ze względu na istnienie dużej ilości wtórnych ścian i nowej dyspozycji pomieszczeń trudno o precyzyjne zinterpretowanie obecnego układu pomieszczeń. Oczywiście i nawiązujące do starych, oryginalnych rozwiązań jest usytuowanie sieni i klatek schodowych. Odtworzenie dawnego układu pozostałych pomieszczeń jednoznaczne i oczywiste nie jest. Charakterystyczne dla wnętrza tego budynku są głębokie wnęki zamknięte łukowo biegnące w zachodniej ścianie i północnej.

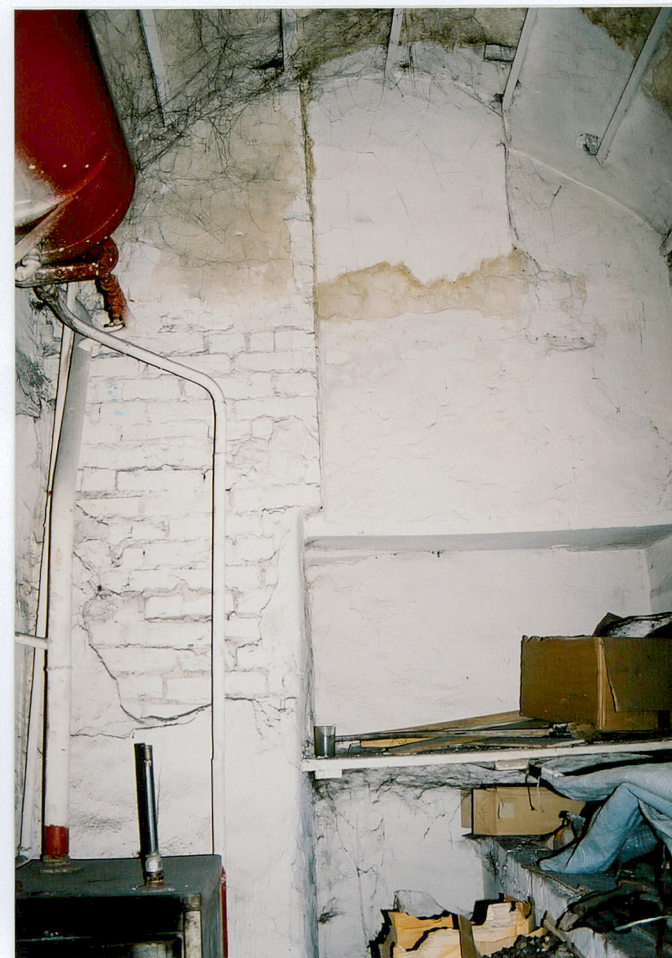
fasadzie. W tylnym traktie środkowej części znajduje się spotykane jeszcze często w lwóweckich domach sklepione pomieszczenie kuchenne nasuwające na myśl jakby tzw. czarną kuchnię. Zamurowane trójkątne okienka w ścianie szczytowej budynku oraz ślady przebiegu krawędzi wcześniejszej połaci dachowej wskazują, że sąsiedni budynek (nr 33) musiał być nieco niższy, skoro w ścianie szczytowej istniały okienka doświetlające poddasze. Pomimo zastosowania w nowo utworzonym budynku formy tak wysokiego dachu oraz kolebkowego pomieszczenia i potężnego komina budynek należałoby datować na ok. połowę XIX w. zakładając, że sklepiona kuchnia w parterze przy istnieniu sklepień odcinkowych na arkadach w piwnicy jest rozwiązaniem już wówczas archaicznym.

15. wnętrze sklepionej komory w zachodniej części budynku
16. widok sklepień piwnicznych
17. budynek gospodarczy w tyle działki
18. drzwi z sieni zachodniej do tylnego traktu przyrynkowej części budynku

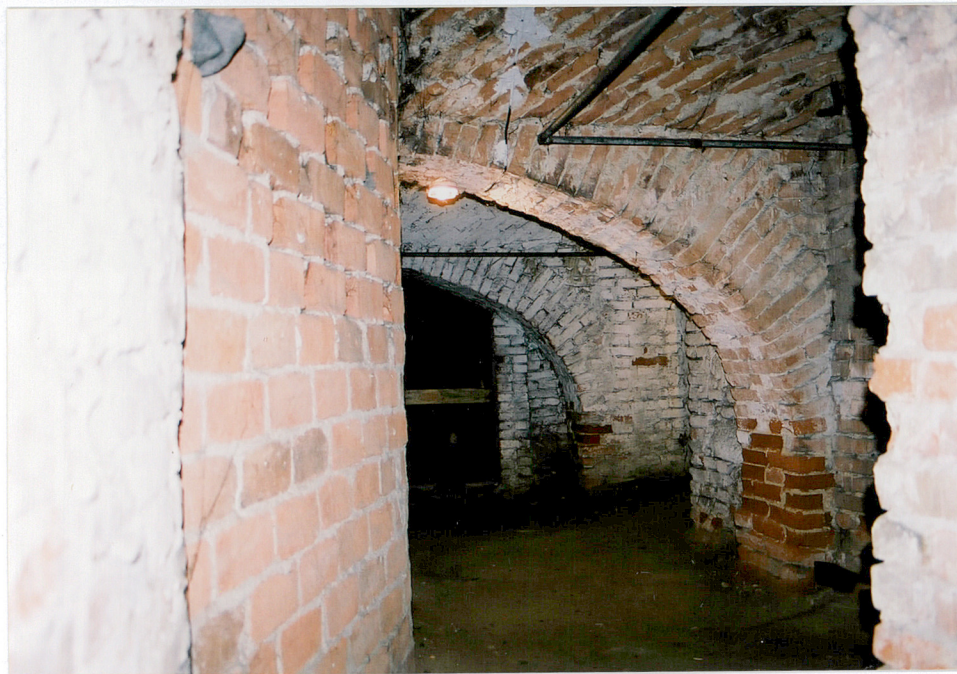
16.

MATERIAŁ, KONSTRUKCJA, TECHNIKA: Budynek murowany, ceglany i częściowo szachulcowy z ceglanym wypełnieniem, tynkowany. Podpiwniczony w całości. W piwnicach sklepienie ceglano-odcinkowe na arkadach. Wieżba drewniana, jętkowa z płatwiami na słupach wzmocnionych zastrzałami, pokryta eternitem. Stropy drewniane, belkowe z podsufitką. Podłogi drewniane deskowe. Posadzka w postaci wylewki betonowej, lastriko i płytek ceramicznych (współczesnych). W piwnicy posadzka z cegły. Schody wewnętrzne drewniane zabiegowe, policzkowe (sień od ul. Powstańców Wlkp.) oraz dwubiegowe ze spocznikiem (sień od strony Rynek 33); do piwnicy jednobiegowe ceglano. Zewnętrzne jednobiegowe ze spocznikiem oraz lustrzane, jednobiegowe, współczesne, oraz jednobiegowe granitowe. Okna drewniane skrzynkowe, dwuskrzydłowe z podziałem krzyżowym, wystawowe z poziomym górnym wywietrznikiem oraz PCV imitujące okna krzyżowe. Drzwi drewniane jedno- i dwuskrzydłowe, płycinowe oraz listwowe i częściowo przeszklone lub z nadświetlem, współczesne.

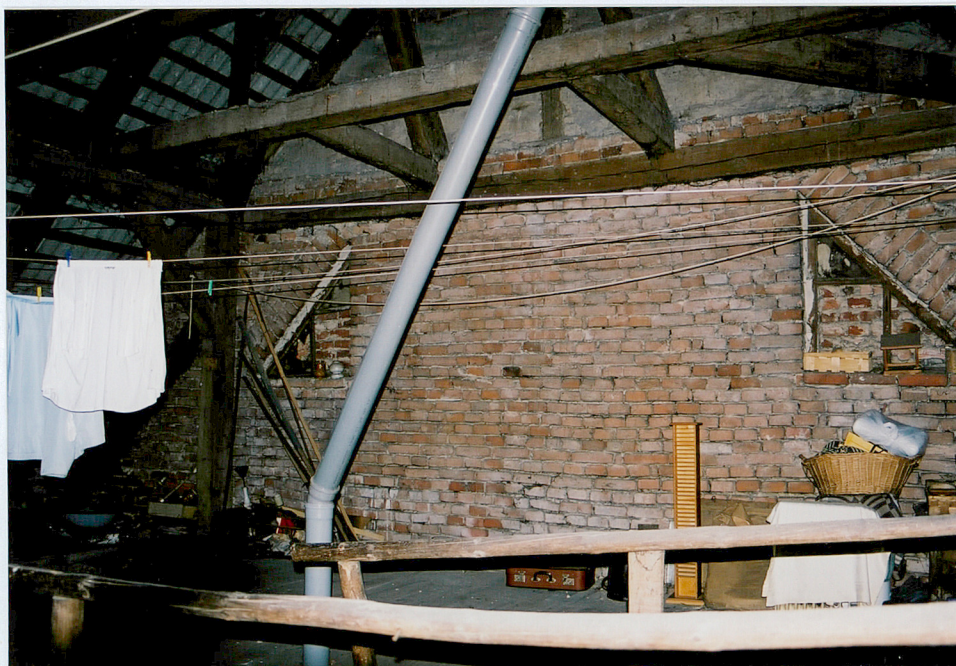
19. poddasze- zachodnia ściana szczytowa (widoczne zamurowane trójkątne okienka pierwotnego szczytu)
20. poddasze- komin
21. poddasze- fragment więzby dachowej
