OŚRODEK DOKUMENTACJI
ZABYTKÓW W WARSZAWIE
Karta Ewidencyjna Zabytków
Architektury i Budownictwa

DOM

L W Ó W E K

Rynek 36,
64-310 Lwówek
dz. nr 269

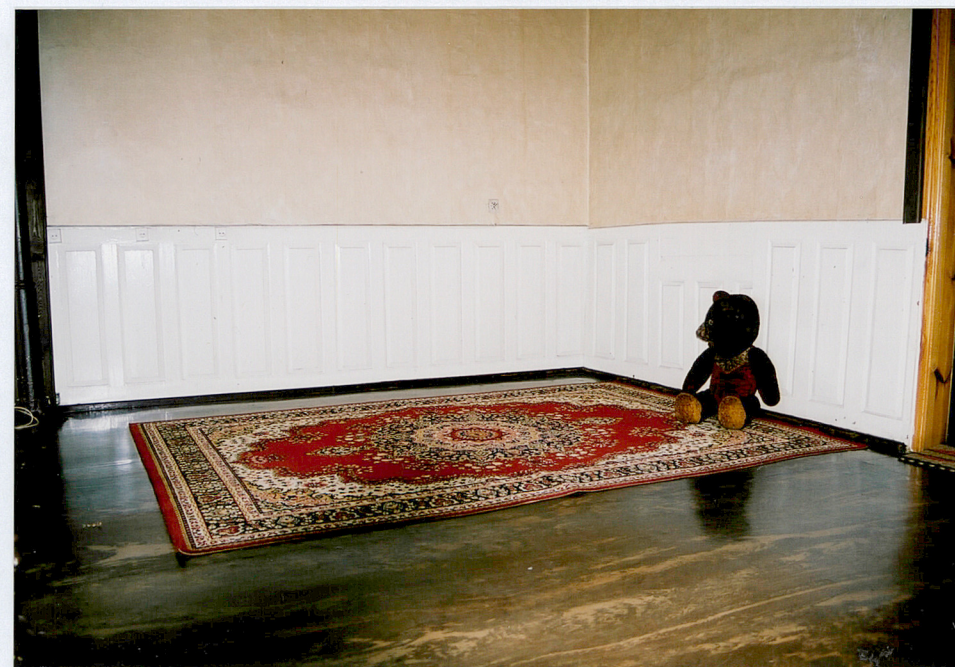
WYPOSAŻENIE: żeliwna, kanelurowana kolumna z kompozytową głowicą, fragmenty danej płytowe boazerii w pokojach przyrynkowych;

1. elewacja od strony Rynku (fasada)
2. widok budynku od strony podwórza
3. boazeria w pomieszczeniu w trakcie przyrynkowym
4. żeliwna kolumna w przednim traktie parteru (przyrynkowym)
5. poddasze- widok na konstrukcję dachową i komin
6. komora piwniczna- sklepienie
7. komora piwniczna- zbliżenie na konstrukcję ścian
8. przykład zachowania konstrukcyjnych węzłów więźby dachowej
9. poddasze- szczyt zachodni budynku
10. plan sytuacyjny parceli z k. XIX w.
11. projekt zmiany elewacji przyrynkowej z pocz. XX w.
12. widokówka z 1901 r. z widokiem na północną pierzeję Rynku
13. widok na odspojenie fasady poprzez okienko piwniczne od zewnątrz
14. pruska mapa sztabowa z 1940 r.
