DOM MIESZKALNY /g /
w zespole folwarcznym

ok. 1880 r.

KURCEW

11. Zdjęcia, rzut, przekrój, sytuacja, orientacja

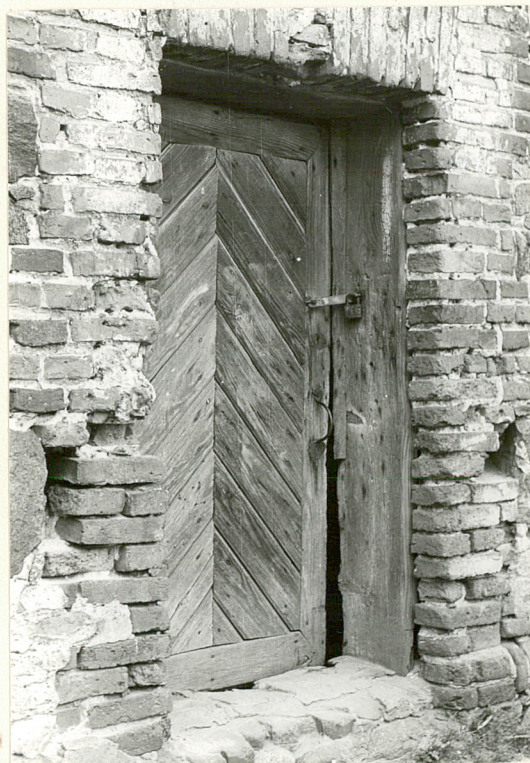
Otwory drzwiowe wejściowe jak i wewnętrzne w stanie stojącego prostokąta. Drzwi wejściowe w w ścianie wschodniej-drewniane, jednoskrzydłowe, deskowo-listwowe, jednostronnie opierzone deskami ułożonymi w tzw. jodełkę; krawędzie skrzydeł obwiedzione szerokimi listwami imitującymi ramę. Drzwi zawieszone na zawiasach pasowych; w drewnianej ościeżnicy. W części zachodniej obiektu stolarki drzwiowej brak.

1. Elewacja zachodnia domu
2. Otwór drzwiowy-drzwi wejściowe
3. Fragment komina
4. Wnętrze poddasza-widok ogólny
5. Fragment ścianki działowej poddasza
6. Strop parteru
7. Blenda w ścianie dzielącej się
8. Fragment stropu parteru
9. Elewacja wschodnia
10. Elewacja wschodnia-widok ogólny
11. Pierwotna stolarka okienna
12. Elewacja północna
13. elewacja południowa.
14. Blenda z obramieniem
15. Zniszczony narożnik ścian.

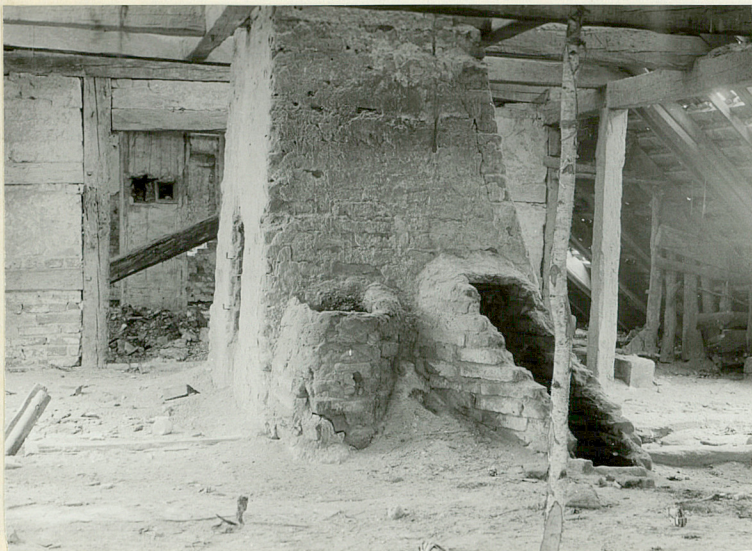
3.

Instalacja elektryczna-zniszczona. Komin-portkowy.

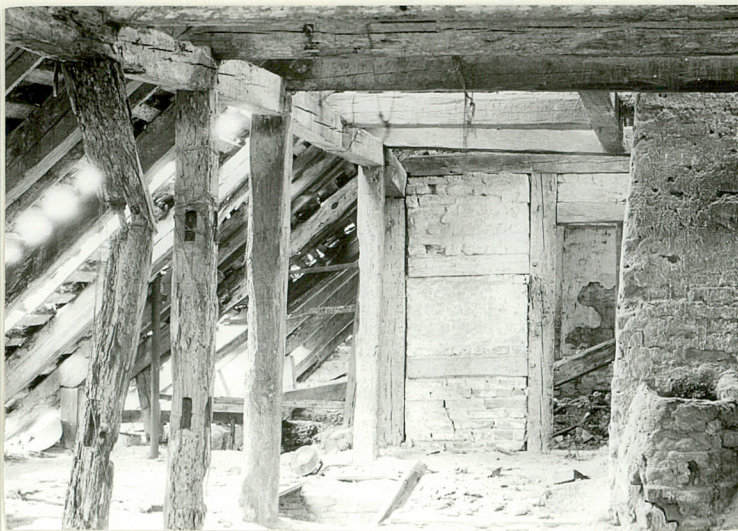
4.

Wieżba drewniana konstrukcji płatwiowo-stolcowej. Krokwie spięte masywnymi jętkami wsparte są na płatwiach pośrednich niesionych przez słupy pionowe wczopowane u dołu w belki stropowe. Jętki w części północnej pełnią zarazem rolę belek stropowych pomieszczenia na poddaszu. Natomiast płatwie ze słupami pionowymi tworzą szkielet ścian działowych poddasza.

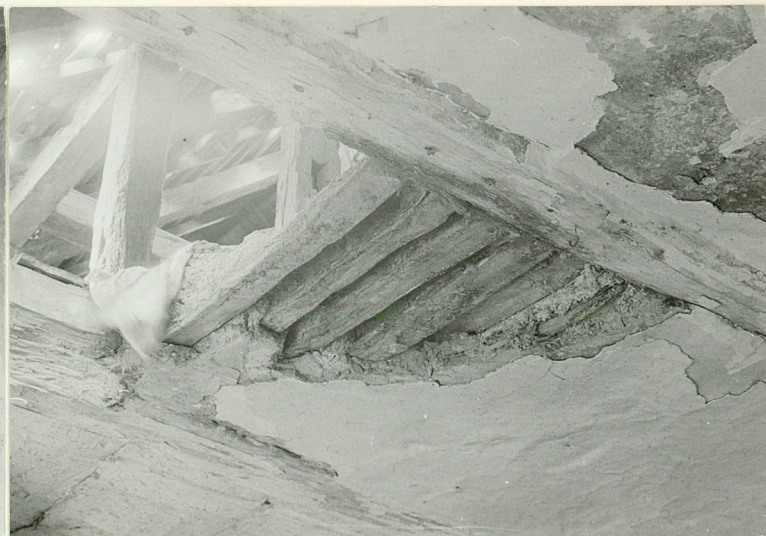
8.

Strop parteru-drewniany, belkowy, z tzw. podwójnym pułapem, obrzuconym od dołu zaprawą wapienną. W pomieszczeniach szczytowych belki wsparte są dodatkowo na drewnianych tragarzach pośrednich wspartych na poprzecznych ścianach działowych.

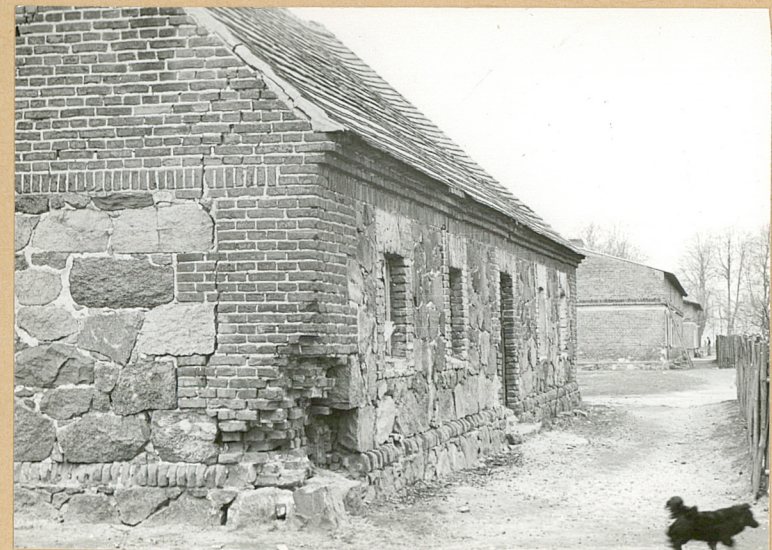
9.

Bryła zwarta, niepodpiwniczona, jednokondygnacyjna, z częściowo mieszkalnym poddaszem; nakryta dachem dwuspadowym o dużym nachyleniu połaci. Elewacje dołem obiega cokolwiek kamienny zwieńczony warstwą cegły na rolkę. Elewacje nietynkowane, zróżnicowane kolorystycznie i materiałowo. Naroża ścian ceglane, pozostałe płyszczyzny w poziomie parter-kamiennie. Elewacje wzdłużne-analogiczne, symetryczne, pięcioosiowe. W osi środkowej otwór drzwiowy, symetryczne do niego otwory okienne w kształcie stojącego prostokąta sklepionego od góry płasko. Otwory obwiedzione szerokimi obramieniami, tynkowanymi, pobielonymi. Gzyms podokapowy elewacji psdłużnych-ceglany, prosty. Elewacje szczytowe w poziomie przyziemia-słpe, członowane blendami okienne mi obwiedziny tynkowanymi opaskami. Na osi szczytu trójkątnego duży otwór okienny; nad nim-słwietlik. W szczycie południowym otwór okienny częściowo zamurowany.
