ZESPÓŁ FOLWARCZNY - KUŹNIA (3).

1910

CZARNYSAD

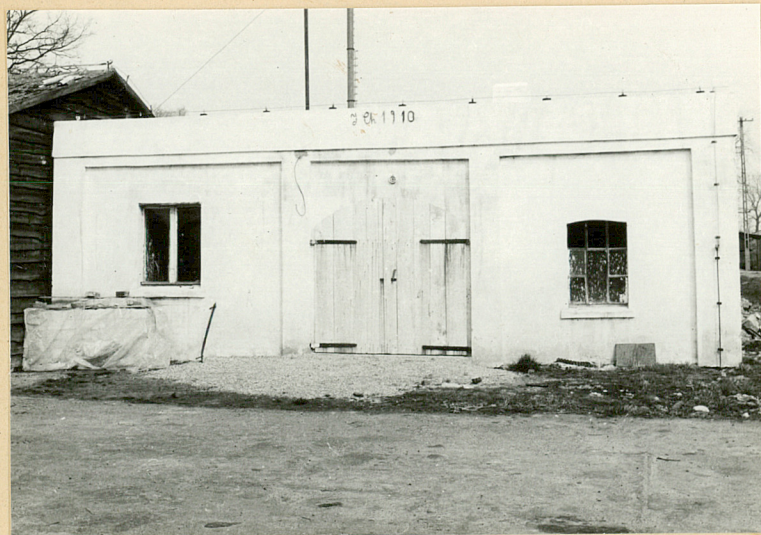
Elewacje - elewacja południowa trzysosiowa o wrotach w osi środkowej flankowanych otworami okiennymi. Elewacja dzielona pionowo wąskimi pseudopilastrami.

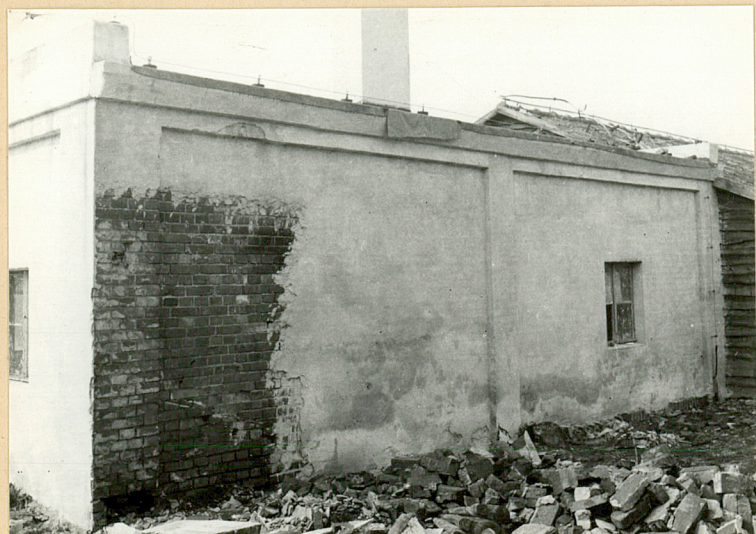
2.

Elewacja północna - dzielona pionowo wąskimi pseudopilastrami wydzielającymi dwa pola, w jednym (od strony zachodniej) otwór okienny.

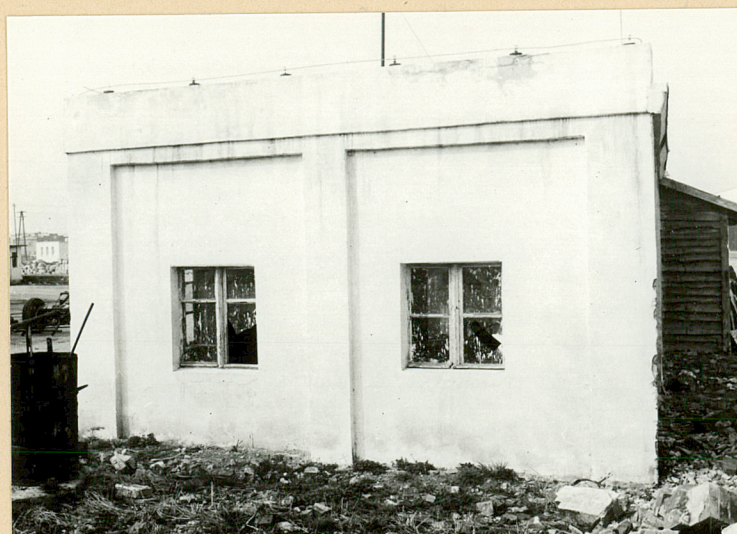
3.

Elewacja wschodnia - dzielona pionowo pseudopilastrami, o dwóch osiach okiennych umieszczonych w wydzielonych polach.

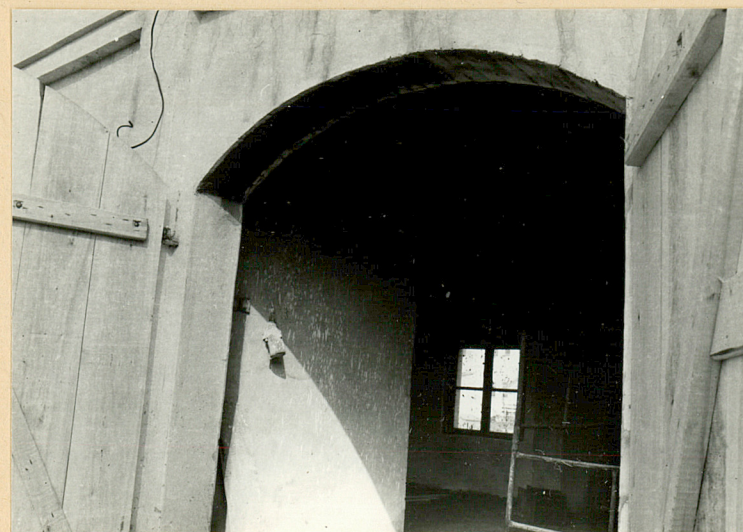
5.

Otwory okienne wszystkie w kształcie prostokątów stojących wypełnione oknami różnorodnymi - drewnianymi, krosnowymi jednorzędowymi, dwudzielnymi ze szczebliną pojedynczą poziomą oraz sklepione odcinkowo wypełnione oknami żeliwnymi z podziałem szczeblinami poziomymi i pionowymi na kwatery.

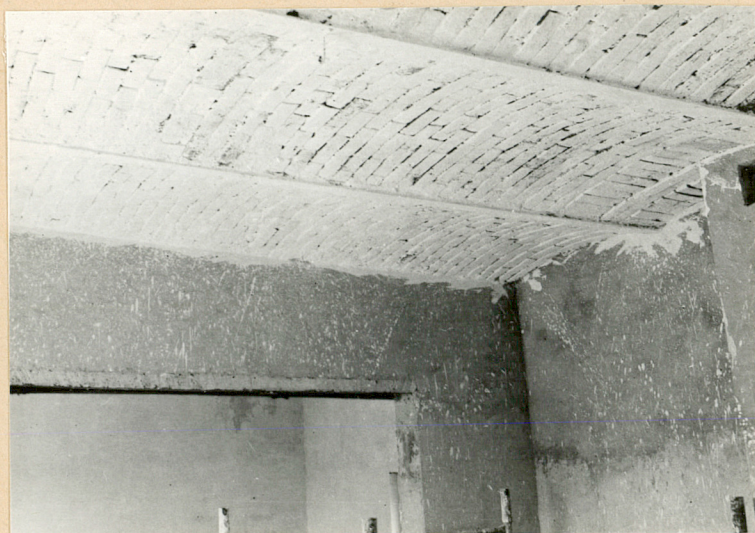
6.

Wnętrze - podzielone wtórnie ścianką działową.

Wyposażenie - z pierwotnego wyposażenia nic się nie zachowało.

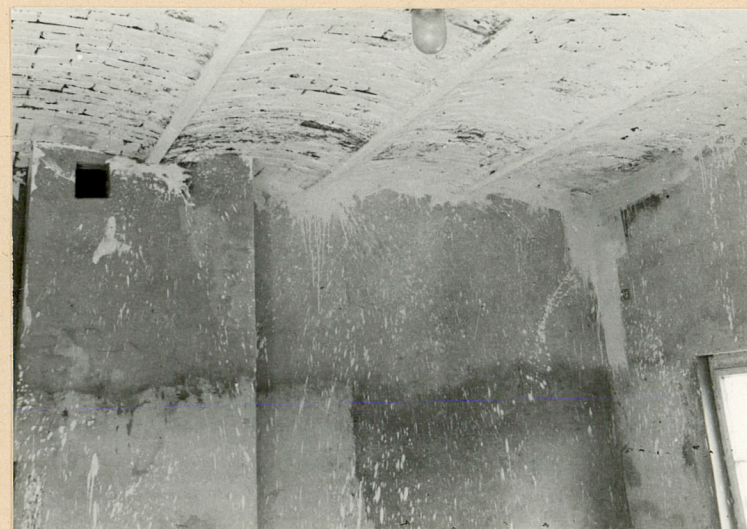
7.

Stropy w pomieszczeniu głównym strop odcinkowy na belkach stalowych, w wydzielonym ścianką działową pomieszczeniu - strop Kleina.
