484 ZESPÓŁ FOLWARCZNY

xpo 1905. r.

DĘBIOGÓRA

Opis, mat. fotograficzny

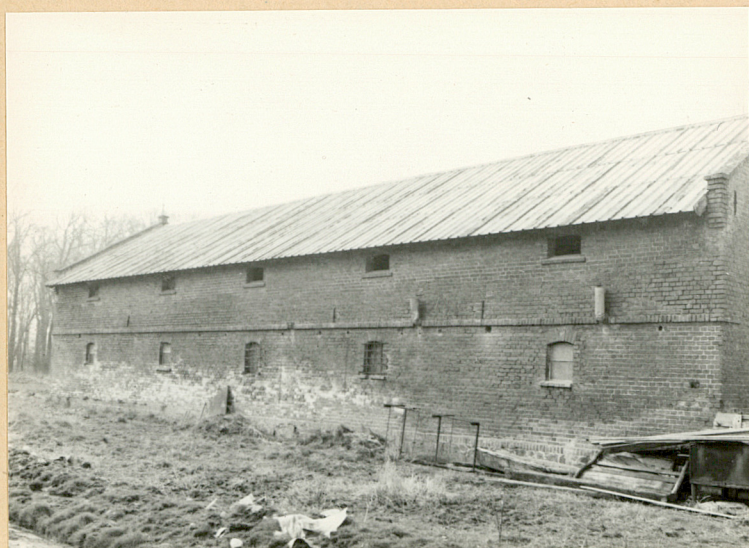
1.

Elewacje - elewacje szczytowe (północna i południowa) o wrotach na osi, w szczycie otwór okienny. Szczyty zamknięte trójkątnie, wyniesione ponad płaszczyzny połaci dachu, ujęte w nadwieszane kostki ceglane.

Elewacje wschodnia i zachodnia o otworach okiennych rozmieszczonych równomiernie, nad nimi gzyms międzykondygnacyjny zbudowany z warstwy cegły położonej na rolkę. Otwory okienne II kondygnacji umieszczone na osiach otworów I kondygnacji.

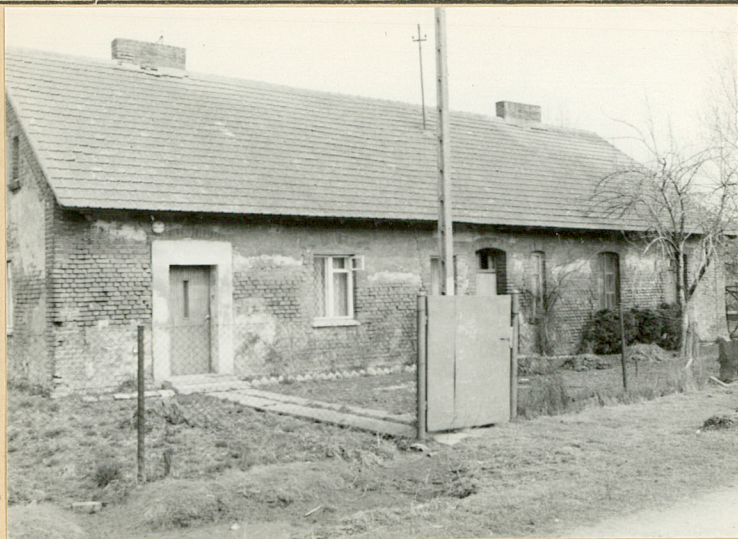
1.

Elewacje - szczytowe (wschodnia i zachodnia) dwuosiowe, z otworem okiennym w kondygnacji poddasza flankowanym po bokach wąskimi świetlikami. Elewacja południowa siedmioosiowa, o nieregularnie rozmieszczonych otworach. Elewacje o częściowo zachowanych dekoracyjnych opaskach okiennych.
