GORZELNIA

2 poł. XIX  
/przed 1880/,  
pocz. XX

LEDNOGÓRA

1. Miejscowość	2. Obiekt (nazwa jak w karcie)	3. Zawartość wkładki (nazwa obiektu lub materiału uzupełniającego)
LEDNÓGÓRA	GORZELNIA 12	Ciąg dalszy opisu, zdjęcia fotograficzne

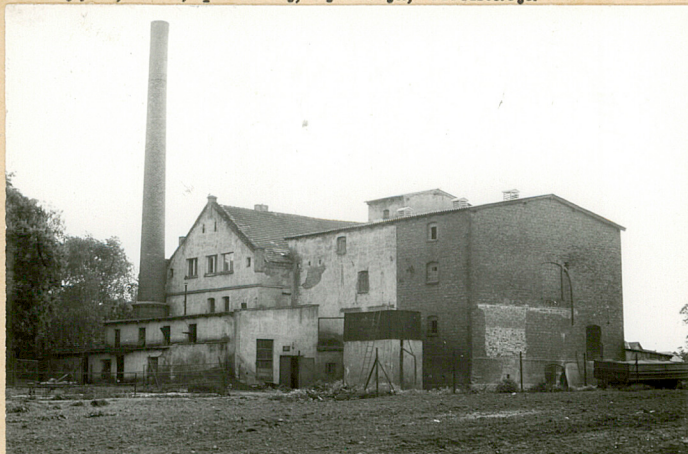
Obiekt usytuowany jest nad J. Lednica, do którego skierowany jest wschodnią elewacją. Półudniową elewacją stoi do drogi, prowadzącej nad jezioro. Materiał. Budynek posadowiony na podmurówce z kamienia naturalnego. Ściany zewnętrzne wykonane z cegły palonej pełnej, łączonej w wąż krzyżowym na zaprawę wapienną, w większości tynkowane. Ściany wewnętrzne wykonane z cegły palonej pełnej, tynkowane, bielone, malowane. Stropy - piwniczny odcinkowy, oparty na słupach żeliwnych, Kleina, drewniany belkowy nagi i z podsufitką, tynkowany. Podłogi - posadzka cementowa i podłoga drewniana z desek na legarach. Wieżba dachowa - w części póln. dach płatwiowy o stolcu potrójnym, w części póln. dach jętkowy. Pokrycie dachu - w części póln. pierwotnie papą, obecnie eternitem, w części póln. karpiówką podwójne koronkowe. Okna - metalowe wielopolowe stałe lub częściowo otwierane - ze środkowym wietrznikiem, ościeżnicowe dwurzędowe dwuskrzydłowe oraz w futrynach skrzynkowych dwurzędowe dwuskrzydłowe. Łęki odcinkowe, podokienniki ceglane. Drzwi - w futrynach ramowych jednoskrzydłowe klepkowe z naswietleniem, dwuskrzydłowe klepkowe, jednoskrzydłowe płycinowe oraz jednoskrzydłowe zbite z desek, na zawiasy pasowe. Łęki odcinkowe, również wewnątrz budynku. Schody - pierwotnie drewniane kręte, obecnie metalowe jednobiegowe, drewniane policzkowe jednobiegowe, ceglane w piwnicy. Bryła - trójkondygnacyjna, podpiwniczona, część póln. nakryta dachem dwuspadowym stromym, części środk. i póln. dachami dwuspadowymi płaskimi, parterowe przybudówki nakryte dachami jednospadowymi płaskimi. Kształt - na planie prostokąta, asymetryczny. Elewacja zachodnia - w poszczególnych częściach symetrycznie rozmieszczone okna, u dołu części póln. i środk. przybudówka z asymetrycznym układem drzwi, przed częścią póln. przybudówka z asymetrycznym układem okien i schodami przy narożniku póln. W narożnikach i szczycie dachu części póln. - pseudosterczyny. Gzyms międzykondygnacyjny w części póln. i środk. Elewacja północna - nietynkowana, asymetryczny układ otworów, jeden zamurowany. Elewacja wschodnia - w części póln. szczyt i narożniki dachu z pseudosterczynami, symetryczny układ okien na strychu, asymetrycznie

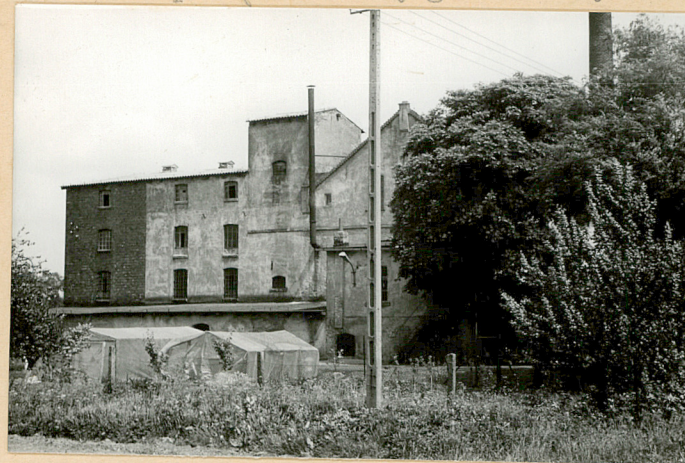
② ③

1. Elewacja wschodnia i północna
2. Elewacja zachodnia
3. Fragm. elewacji południowej
4. Zachodnia droga dojazdowa do folwarku
5. Północna droga dojazdowa do folwarku
6. Dojazd do rezydencji od zachodu
7. Rezydencja - elewacja zachodnia
8. Fragm. stodoły /3/ - elewacje północna i wschodnia
9. Budynek inwentarski /5/- elewacje południowa i wschodnia
