1. Obiekt

DZWONNICA

3. Miejscowość

MARGONIN

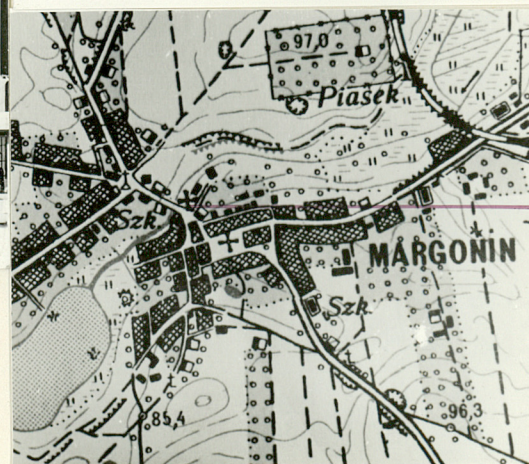
11. Zdjęcia, plan sytuacyjny, rzuty

Dzwonnica usytuowana jest w otwartej zabudowie, naprzeciwko pd.elewacji kościoła paraf.p.w.Św.Wojciecha, na niewielkim wzniesieniu, przy ul.Kościelnej, pełniąc jednocześnie funkcję bramy.

Plan zbliżony do kwadratu, z sienią przelotową na osi sklepioną beczką i dwoma symetrycznymi, niewielkimi pomieszczeniami, ze schodami na dzwonnice. Od str.wsch.i zach.bramki arkadowe.

Bryła zwarta, dwukondygnacyjowa, kryta czterospadowym dachem, z sienią przelotową w przyziemiu.

Elewacje: osiowe, symetryczne, dwukondygnacyjne, jednoosiowe. W przyziemiu arkada półkolista w sieni, ujęta lizenami i ograniczona gzymsem. W kondygnacji górnej, półkolista arkada z kleczem, w polu której arkadowe okno i okrągły otwór pod kluczem. W elewacjach wsch.i zach.brak podziałów w parterze, z dekoracją górnej kondygnacji jak od str.pd.

14. Kubatura ok. 300m <sup>3</sup>	15. Powierzchnia użytkowa 24m <sup>2</sup>	16. Przeznaczenie pierwotne dzwonnica	17. Użytkowanie obecne dzwonnica
18. Prace budowlane i konserwatorskie, ich przebieg i dokumentacja		19. Stan zachowania (fundamenty, ściany zewnętrzne, ściany wewnętrzne, sklepienia, stropy, konstrukcje dachowe, pokrycie dachu, wyposażenie i instalacje) Uszkodzenia pokrycia tynku w elewacjach.	
20. Najpilniejsze postulaty konserwatorskie
