1. Obiekt

DOM MIESZKALNY

MARGONIN

ul. Okopowa 10
64-830 Margonin

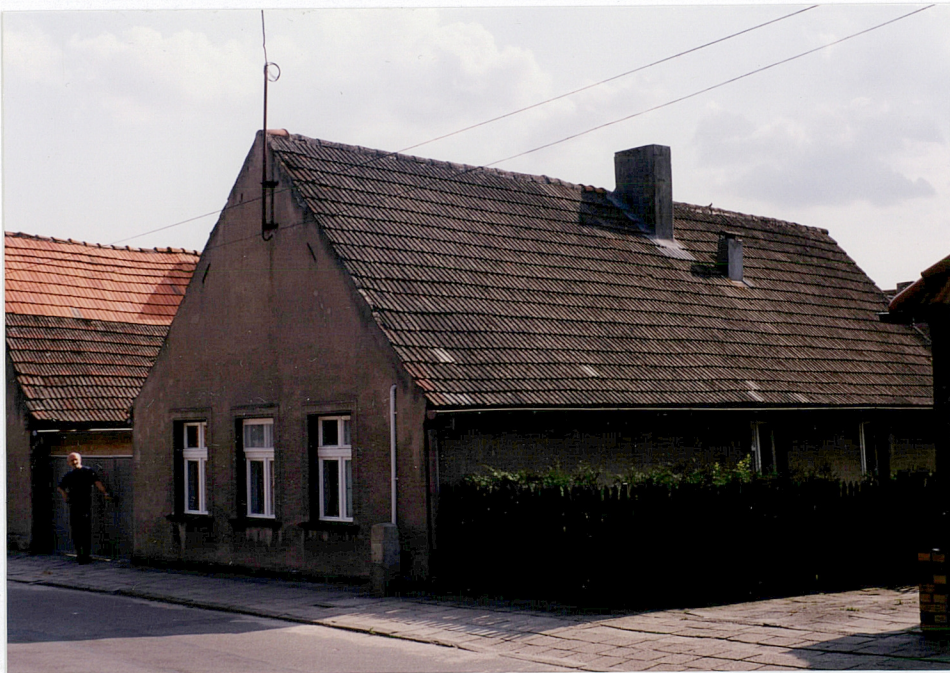
Dom mieszkalny przy ul. Okopowej 10, podobny do innych starych domów w sąsiedztwie, murowany parterowy, kryty dachem dwuspadowym, ustawiony szczytowo, wzniesiony prawdopodobnie 1 ćw. XIX w. Losy budynku nie udokumentowane źródłowo. W okresie dwudziestolecia międzywojennego prawdopodobnie własność niemiecka, po II wojnie światowej w dyspozycji miasta. Długoletnią lokatorką była [REDACTED]

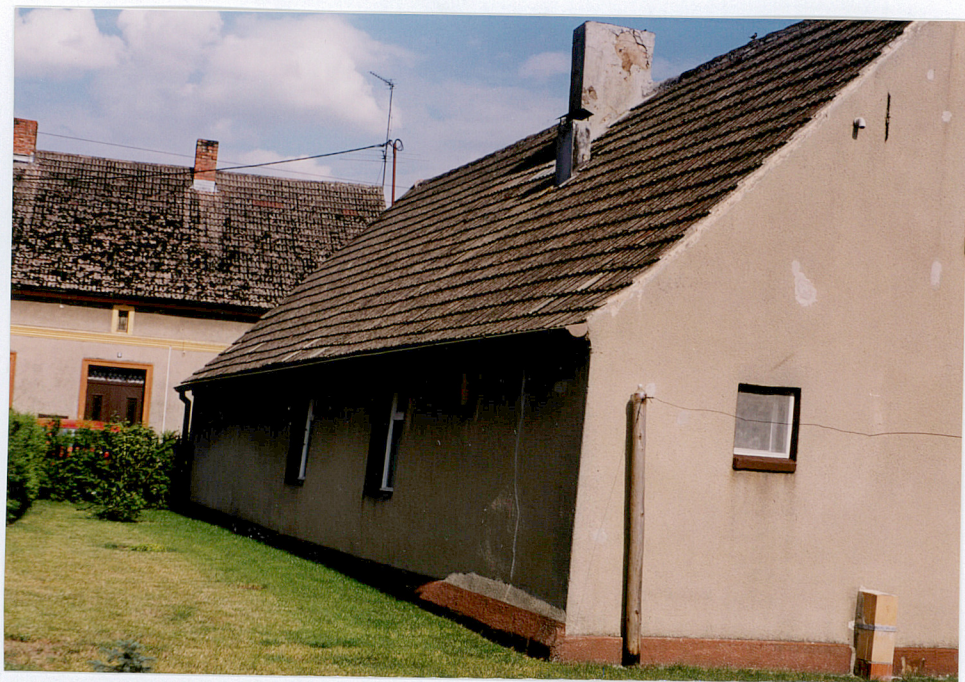
2

ELEWACJE Fasada trójosiowa, elewacja północna z dwoma otworami umieszczonymi niesymetrycznie, elewacja południowa z wejściem pośrodku. Elewacja zachodnia dwuosiowa z maleńkim oknem od północy i dużym od południa oraz oknem strychowym w szczycie.

- 1.widok od południa
- 2.elewacja północna
- 3.elewacja południowa
- 4.elewacja zachodnia

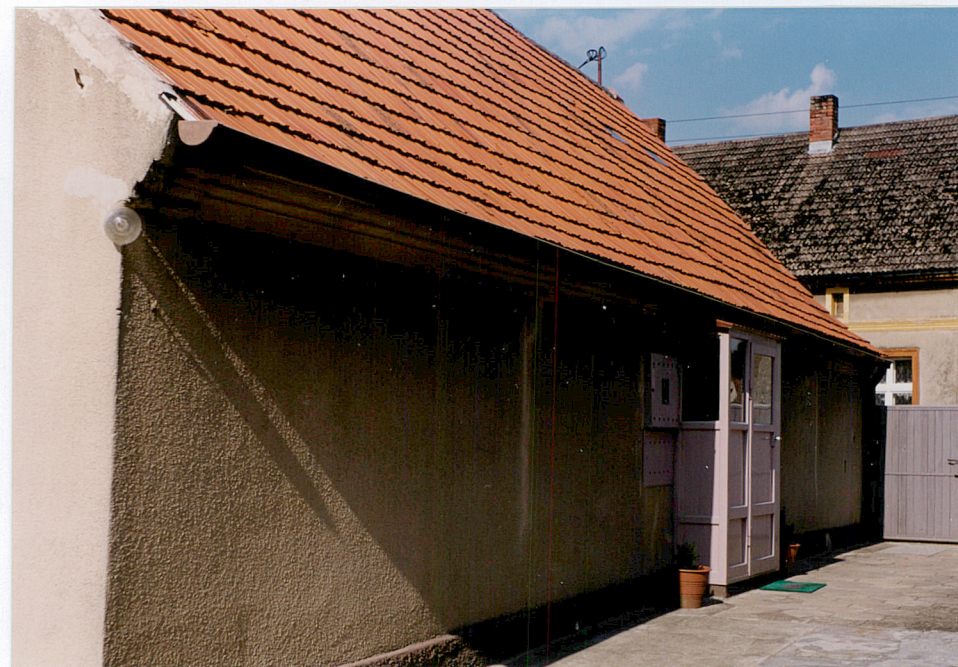
3

BRYŁA: Dom parterowy, na niskim, słabo wyodrębnionym cokole, kryty dachem dwuspadowym. Pośrodku południowej elewacji maleńki przeszklony przedsionek.
