1. Obiekt

16083 OBORA - CIELETNIK, d.STAJNIA /6/ w ZESPOLE FOLWARCZNYM

BOGUSŁAWICE

11. Zdjęcia, rzut, przekrój, sytuacja, orientacja

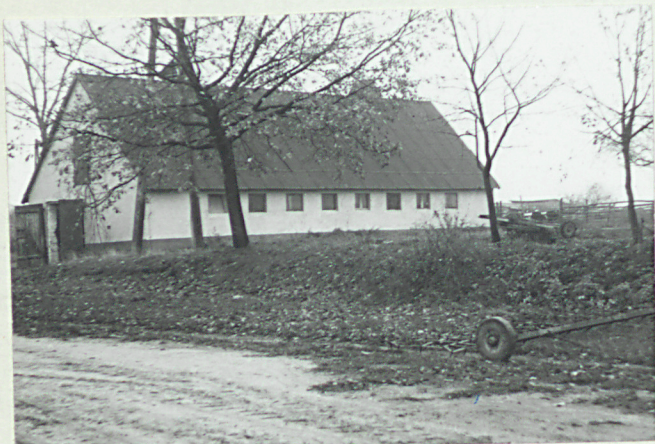
Fot. 1.

Elewacje podłużne, wsch.i zach.: proste, 8-osiove, okna osadzone w prostych futrynach, jednopoziomowe, jedno- i dwu-podziałowe, szklone na kit, uchylne w poziomie, wym. 1,0 x 0,8 m.

Fot.1. Obora - cieleńnik, elew. zach.

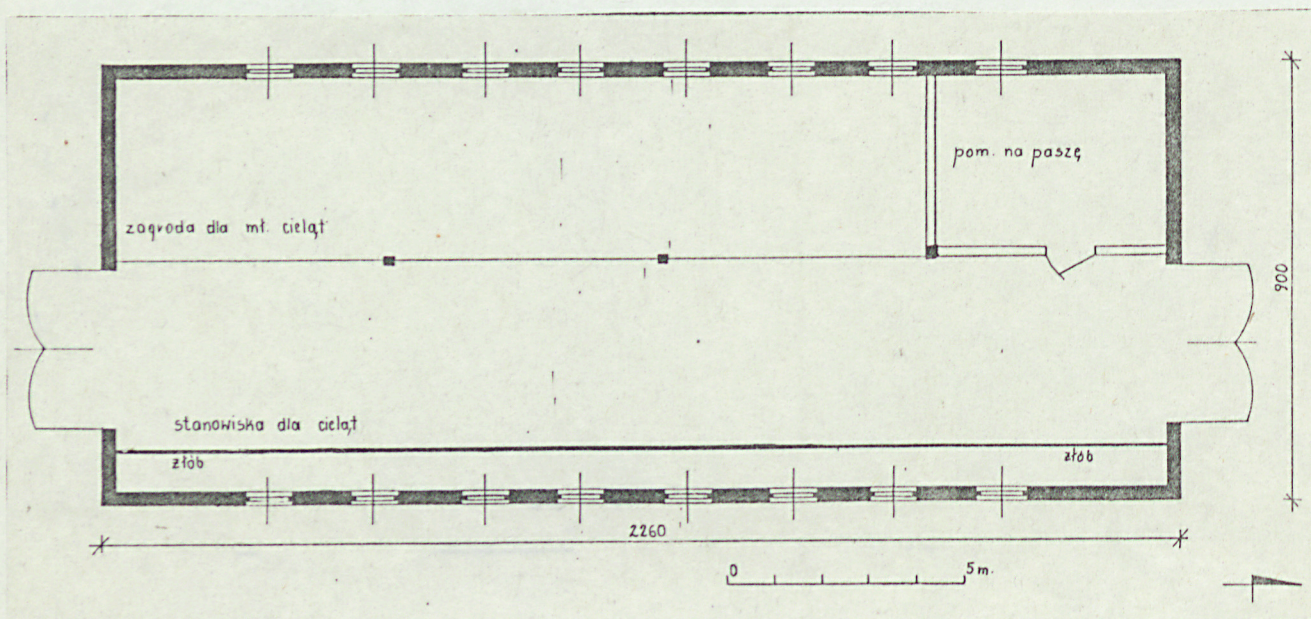
Rzut parteru.

Bryła: budynek wolnostojący, jednokondygmacyjny, założony na rzucie prostokąta o wym. 22,6 x 9,0 m, z dachem dwuspadowym.

wnętrze: ze względów gospodarczo-hodowlanych wydzielono w oborze część dla starszych cieleć przy ścianie wschodniej, gdzie znajdują się murowane żłoby szer.0,8 m, natomiast przy ścianie zach.jest część dla mniejszych cieleć odgrodzona niskim płotkiem. Pośrodku znajduje się ciąg komunikacyjny zakończony po obu stronach wrotami. W narożu, przy ścianie pñn.i zach.wydzielono zamknięte pomieszczenie o pow. 3,2 x 4,6 m. służące jako podręczny skład paszy, z drzwiami deskowo-listwowymi, malowanymi na zawiasach pasowych, wym. 0,9 x 1,7 m. Na strychu składowane jest siano i słoma, zrzućane na dół przez otwory w powale.

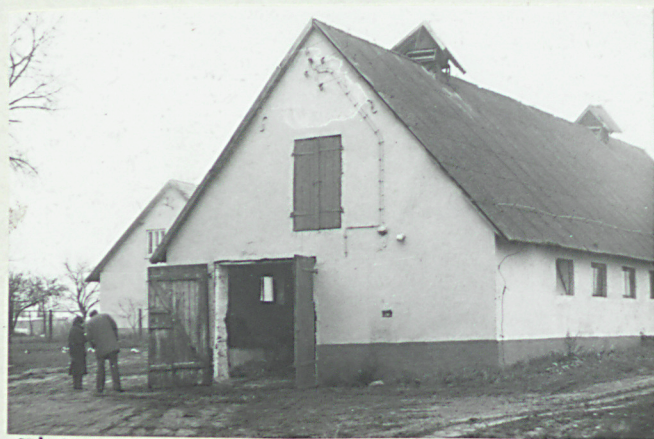
Fot. 2.

ELEWACJA SZCZYTOWA, pñ.: wrota wjazdowe bez odrzwi, dwuskrzydłowe, pełne, skrzydła deskowo-listwowo-zastrzałowe, wym. 3,1 x 2,5 m, zzew.malowane farbą olejną na szaro, nad nimi na osi szczytu drzwi wrzutowe na poddasze, dwuskrzydłowe, bez odrzwi, pełne, deskowo-listwowe, mocowane na zawiasach z hakiem, zzew.zamykane na haczyk zzew.malowane na szaro.

Fot.2. Obora - cieleńnik, elew. pñ.
