| 1. Obiekt FOLWARK MYSTKI-karta założenia | 2. Czas powstania XIXw. | 3. Miejscowość MYSTKI |

| 4. Adres Mystki 62-330 Nekla nr hipoteczny |

12. Autorzy, historia obiektu, określenia stylu,

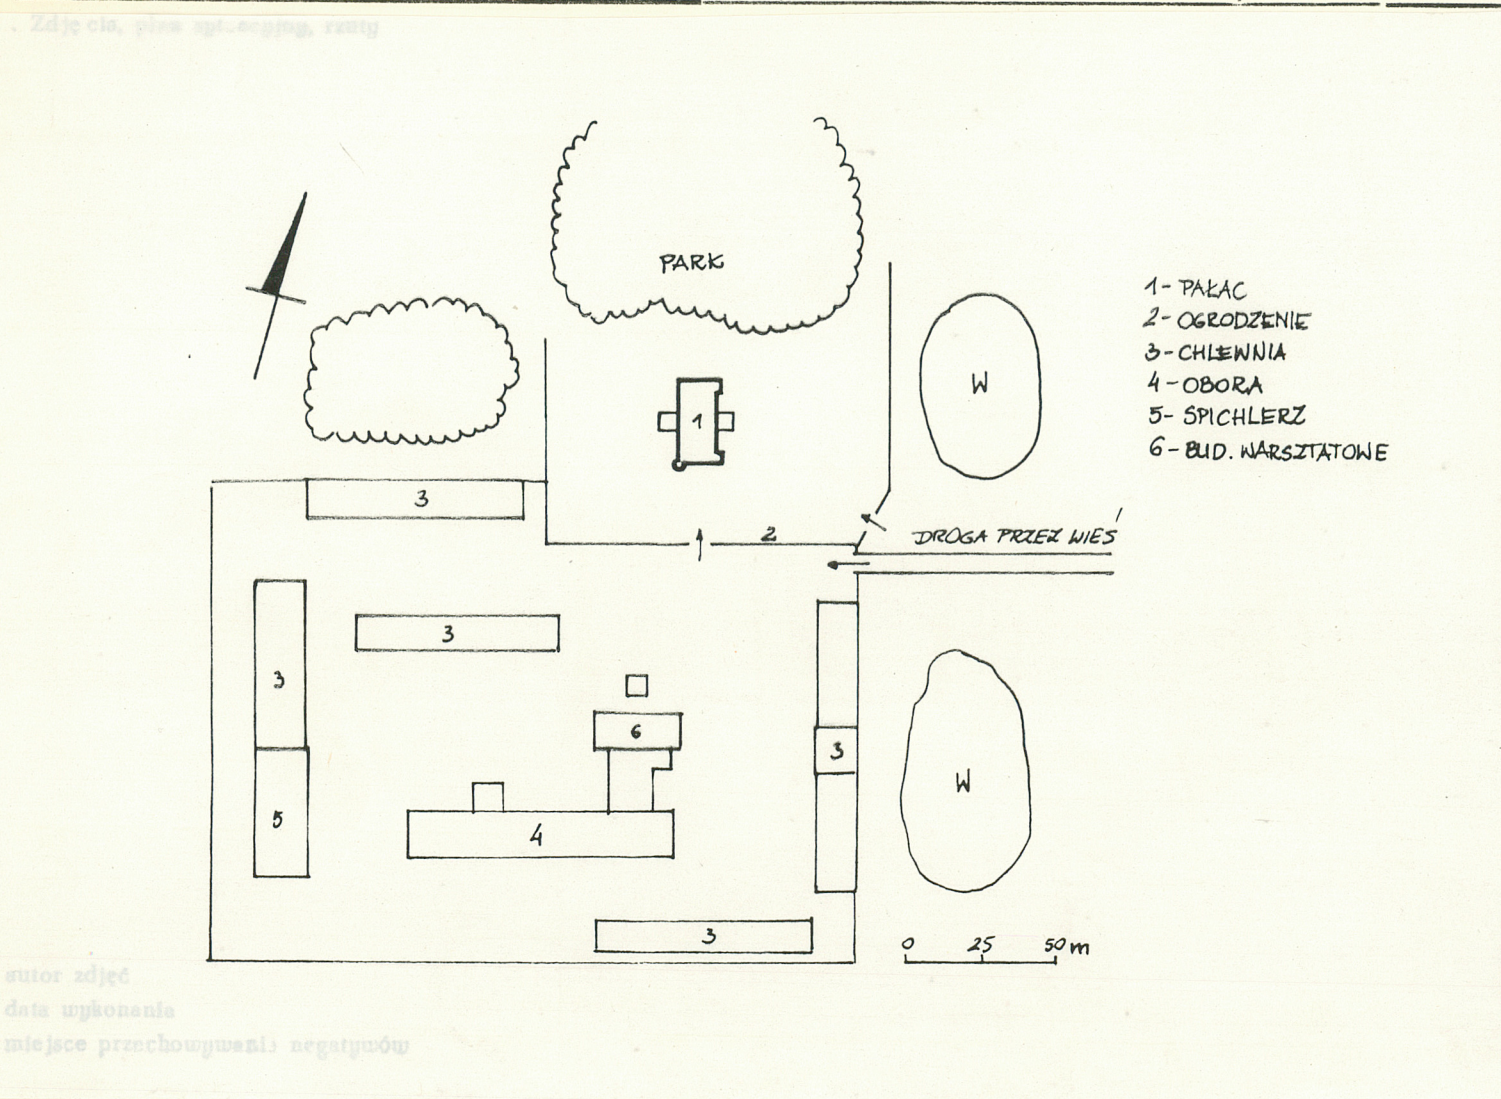
Kompozycja układu zwarta, zamknięta, geometryczna. W skład założenia wchodzi następujące części:

1. Pałac, 2. Podwórze gospodarcze, 3. Park

Całe założenie usytuowane jest na osi północ-południe.

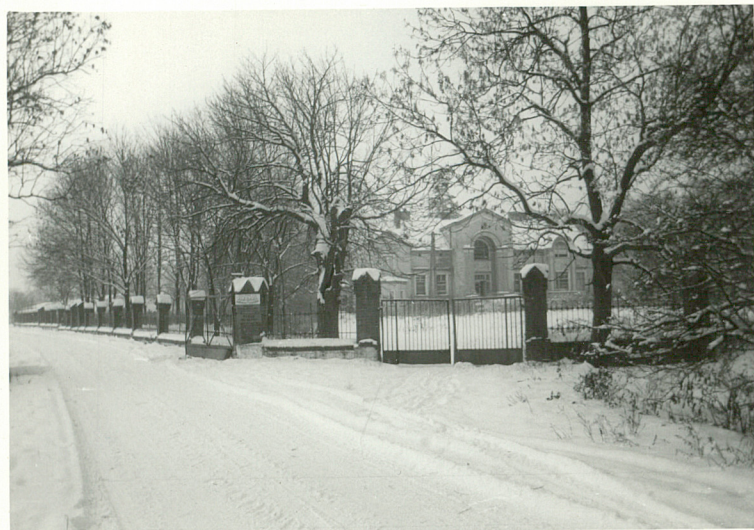
1

Założenie pałacowo-parkowe znajduje się na północ od podwórza folwarczno-gospodarczego i ma powierzchnię około 1,5 ha. Otoczone jest częściowo stalowym ogrodzeniem z ceglanymi słupkami i cokołem. Do pałacu i do podwórza gospodarczego prowadzą dwie bramy usytuowane obok siebie, fot. 1, 2. Od strony zachodniej poza ogrodzeniem znajdują się dwa stawy po obu stronach drogi dojazdowej.

- 1-wjazd do folwarku
- 2-widok ogólny na podwórze gospodarcze
- 3-widok na nowe chlewnie
- 4-nowa chlewnia
- 5-widok na starą chlewnię
- 6-widok na stare budynki obory i warsztatów

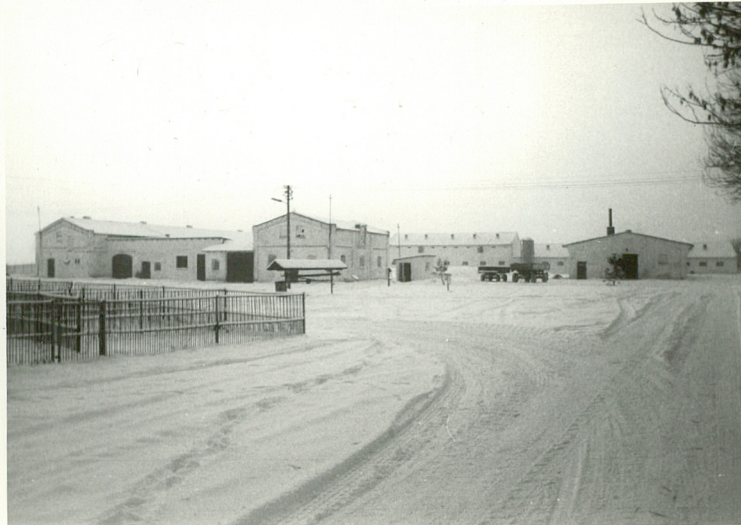
1-budynek obory, fot. 2 i 6-drugi plan.

1-budynek spichlerza-obecnie stodoła, fot. 2-drugi plan.

1-budynek techniczny-najprawdopodobniej dawna stajnia, fot. 2 i 6.

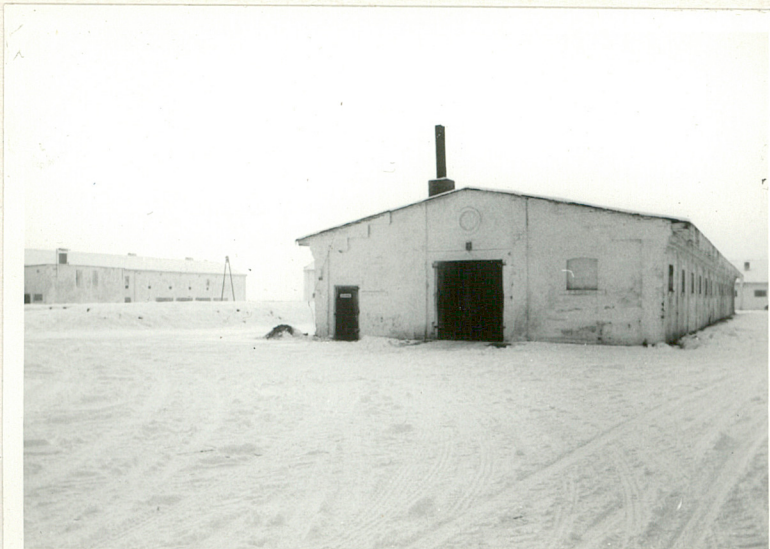
5

1-budynek chlewni, fot. 5.
