1141 FOLWARK MYSTKI - KARTA ZAŁOŻENIA

XIX wiek

M Y S T K I

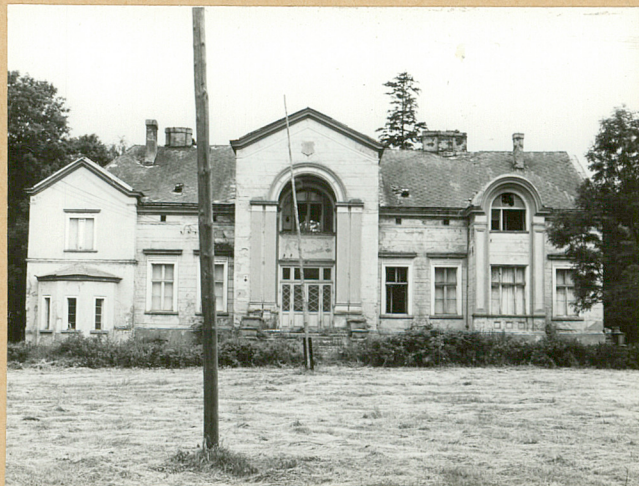
1. Pałac elewacja północna.
2. Pałac elewacja południowa.
3. Pałac elewacja wschodnia.
4. Pałac elewacja zachodnia.
5. Fragment parku.
6. Lodownia.
8. Fragment ~~Max~~ płotu.
7. Figurka Matku Boskiej.
9. Wjazd od strony północnej.
10. Brama wjazdowa w parku od strony północnej.
11. Fragment podwórza.
12. Wjazd od strony południowej.
13. Fragment chlewni nr 6 i brama prowadząca do parku.
14. Dom mieszkalny nr 13.
15. Dom mieszkalny nr 14.
16. Dom mieszkalny nr 15.
17. Dom mieszkalny nr 16.

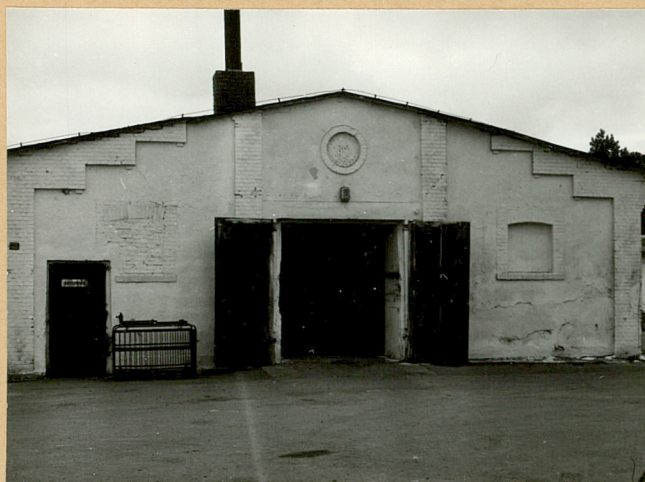
1

CHLEWIA NR 5 - znajduje się w środku podwórza gospodarczego i położona jest równolegle do chlewni nr 6. Budynek powstał w roku 1910 - datownik na elewacji północnej.

Budynek z cegły pełnej palonej ułożonej w wątek krzyżowy , ściany wymalowane na biało. Dach dwuspadowy , kryty papą .Strop - nowy .Podłoga - cementowa .Otwory okienne- zwieńczone nadprożem prostym w opasce ceglanej. Okna w drewnianych ramach , trójdzielne.Drzwi - dwuskrzydłowe i jednoskrzydłowe -deskowo-listwowe. Budynek wyrysowany na rzucie prostokąta.Elewacja wschodnia i zachodnia - piętnastoosiowa, podzielona lizenami na piętnaście pól w każdym polu znajduje się okno w opasce ceglanej , wszystkie pola zamknięte są przez gzyms podokapowy.Elewacja północna - podzielona lizenami na trzy pola ,w polu środkowym znajdują się drzwi dwuskrzydłowe w szczycie,zaś datownik z datą 1910r. W polu wschodnim widać zamurowane okno i nowo wabite drzwi , w polu zachodnim jest blenda okienna. Instalacja - elektryczna i wodna.

- 1.elewacja północna.
- 2.datownik.
- 3.elewacja wschodnia.
- 4.elewacja zachodnia.

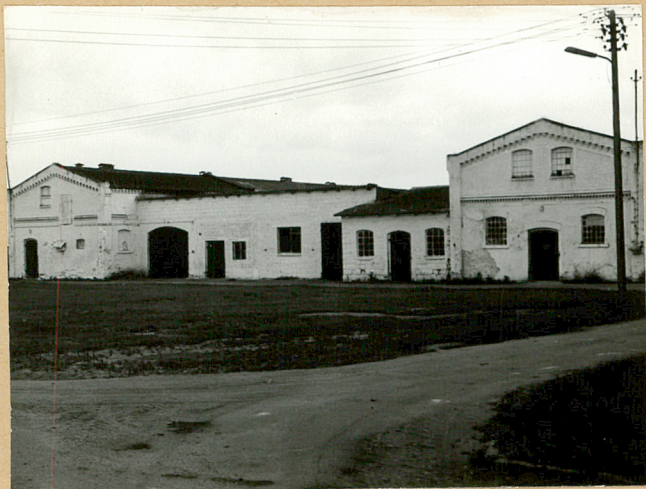
1.

BUDYNKI GOSPODARCZE NR 4 - znajdują się w środku podwórza gospodarczego , połączone są obecnie dwoma niższymi budynkami. Materiał i konstrukcja - podmurówka ceglana , ściany z cegły pełnej palonej , ułożone w wąż krzyżowy. Dach - dwuspadowy , kryty papą. Więźba dachowa-kleszczowa ze stolcami leżącymi i ścianką kolankową. Strop - odcinkowy ze słupami podporowymi stalowymi , okrągłymi. Podłoga - ceglana i cementowa. Schody- drewniane drabinkowe na drugą kondygnację. Otwory okienne , zwieńczone łękiem odcinkowym z parapetem ceglanym. Okna - w metalowych ramach dwudziestopięciopolowe , drewniane okiennice. Drzwi- zwieńczone łękiem odcinkowym, jednoskrzydłowe, dwuskrzydłowe , deskowo-listwowo-zastrzałowe na zawiasach pasowych , zlicowane ze ścianą. Budynki- dwukondygnacyjne , niepodpiwniczone o dachach dwuspadowych . Budynki wyrysowane na rzutach prostokąta. Elewacja północna - budynku zachodniego trzyosiowa , dwa okna i drzwi na wysokości pierwszej kondygnacji na wysokości drugiej kondygnacji dwa okna , gzyms międzykondygnacyjny i podokapowy, datownik 1891r. Budynek wschodni na wysokości pierwszej kondygnacji jedno okno i jedno drzwi , na wysokości drugiej kondygnacji drzwi i okno , gzyms międzykondygnacyjny i podokapowy. Elewacja wschodnia - budynku zachodniego niewidoczna , budynku wschodniego trzyosiowa , podzielona lizenami na trzy pola , w każdym polu mieści się okno, gzyms międzykondygnacyjny i podokapowy. Elewacja zachodnia - budynku wschodniego- niewidoczna , budynku zachodniego trzyosiowa podzielona lizenami na trzy pola, w każdym z pól znajduje się okno na wysokości pierwszej kondygnacji na wysokości drugiej kondygnacji w środkowym polu mieści się ozdobny otwór drzwiowy w postaci wystawki. Gzyms podokapowy i międzykondygnacyjny. Elewacja południowa - w budynku wschodnim , na wysokości pierwszej kondygnacji dwa otwory okienne , na wysokości drugiej kondygnacji dwa okna , gzyms podokapowy i międzykondygnacyjny. W budynku zachodnim na wysokości drugiej kondygnacji dwa okna , gzyms międzykondygnacyjny i podokapowy. Instalacja - elektryczna.

- 1.Elewacja północna.
- 2.Elewacja południowa.
- 3.Budynek zachodni elewacja zachodnia.
- 4.Budynek wschodni elewacja wschodnia.
- 5.Datownik.
- 6.Kotew.
- 7.Wystawka.
- 8.9.Okna.
