OŚRODEK DOKUMENTACJI
ZABYTKÓW W WARSZAWIE
Karta Ewidencyjna Zabytków
Architektury i Budownictwa

DWÓR

2. Czas powstania
koniec XVIII w., rozbud.
pocz. XX w.

GORZYCKO STARE

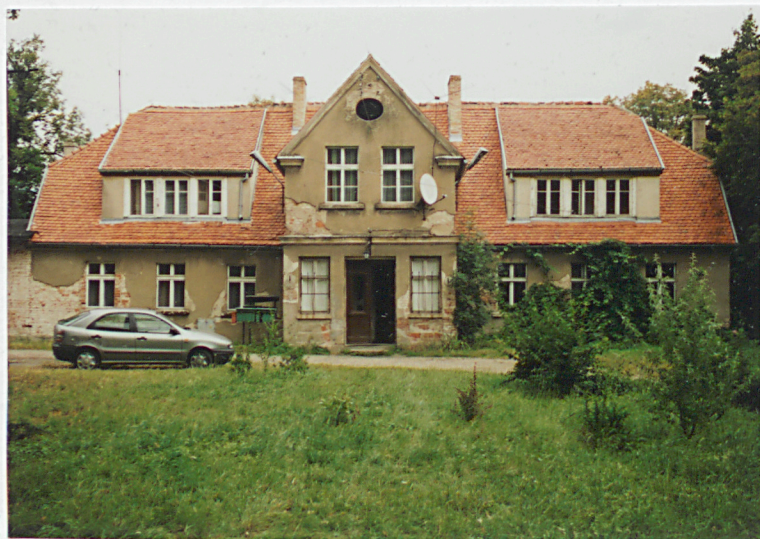
1

ELEWACJE: Fasada zachodnia symetryczna, otynkowana, dziewięcioosiowa. W części środkowej dwukondygnacyjny ryzalit. W trzyosiowym przyziemiu drzwi wejściowe flankowane prostokątnymi oknami. Górna kondygnacja ryzalitu dwuosiowa z dwoma prostokątnymi oknami, zwieńczona trójkątnym szczytem przeprutym owalnym okienkiem na osi. Boczne części fasady symetryczne, o trzech osiach wyznaczonych prostokątnymi oknami. W partii dachu szerokie wystawy dachowe z trzema oknami. Elewacja południowa dwukondygnacyjna, symetrycznie podzielona zewnętrznym kominem. W partii przyziemia prostokątne okno po stronie południowej, w partii szczytu cztery prostokątne okna symetrycznie przedzielone kominem. Elewacja wschodnia symetryczna, siedmioosiowa. Środkowa część parterowa o trzech osiach wyznaczonych przez drzwi wejściowe flankowane prostokątnymi oknami. Po jej bokach dwukondygnacyjne ryzality o dwóch osiach wyznaczonych przez prostokątne okna na obu kondygnacjach, zwieńczone szczytem naczółkowego dachu. Elewacja północna zasłonięta przez późniejszą dobudówkę.

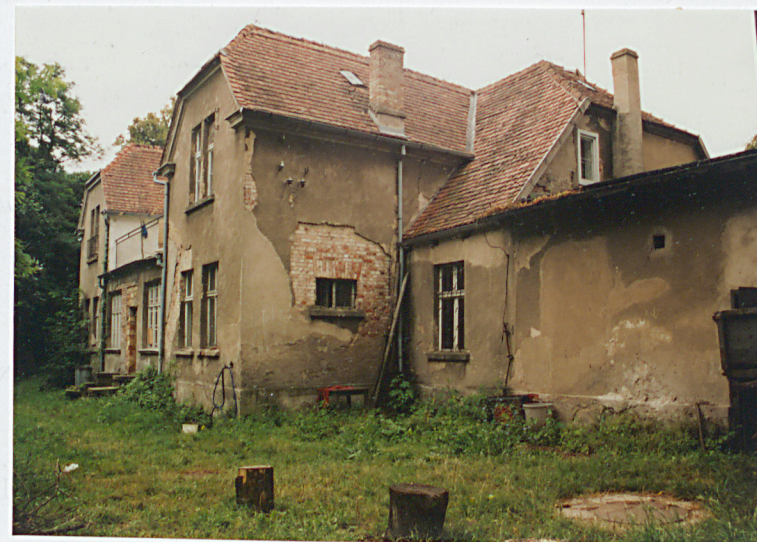
1. Fasada zachodnia
2. Elewacja południowa
3. Widok od strony północno – wschodniej
4. Fragment elewacji wschodniej
5. Stolarka między sienią i hollem
6. Widok holu z klatka schodową od strony wejścia
7. Drzwi wejściowe
8. Uszkodzony strop w jednym z pomieszczeń parteru

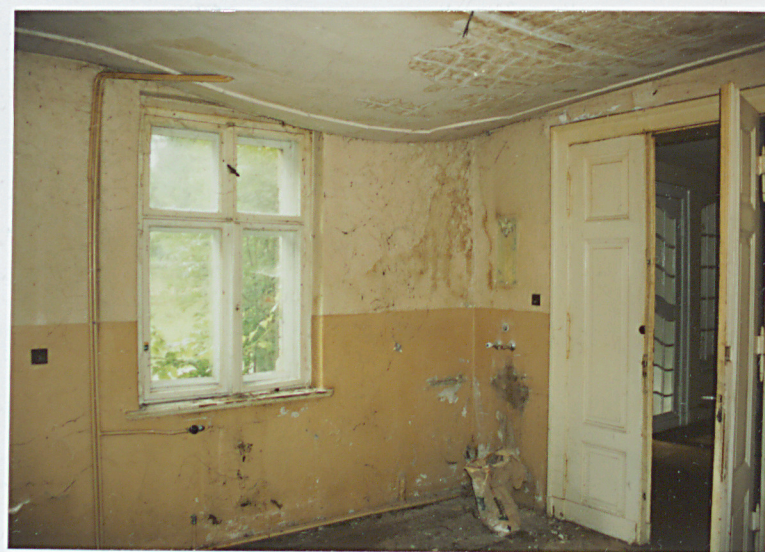
18. Prace budowlane i konserwatorskie, ich przebieg i dokumentacja W latach 1984 – 85 przeprowadzono prace związane z instalacją c.o., które spowodowały znaczne uszkodzenia konstrukcji sklepień. Przełożenie dachu.		19. Stan zachowania (fundamenty, ściany zewnętrzne, ściany wewnętrzne, sklepienia, stropy, konstrukcje dachowe, pokrycie dachu, wyposażenie i instalacje) <ul style="list-style-type: none"> - znaczne uszkodzenia konstrukcji sklepień w wyniku prac instalacyjnych przeprowadzanych niezgodnie ze sztuką budowlaną - miejscowe zawilgocenia murów - odparzenia tynków - niedrożny system rynien i rur spustowych - zarwany strop w jednym z pomieszczeń parteru wskutek długotrwałej penetracji wód opadowych

20. Najpilniejsze postulaty konserwatorskie <ul style="list-style-type: none"> - naprawa sklepień w piwnicy - naprawa uszkodzonych stropów - naprawa systemu rynien i rur spustowych
