KARTA EWIDENCYJNA ZABYTEKOW
ARCHITEKTURY I BUDOWNICTWA

Nr WIELKOPOLSKIE 8857

CIELETNIK I POMIESZCZENIE MIESZKALNE

PIASKI

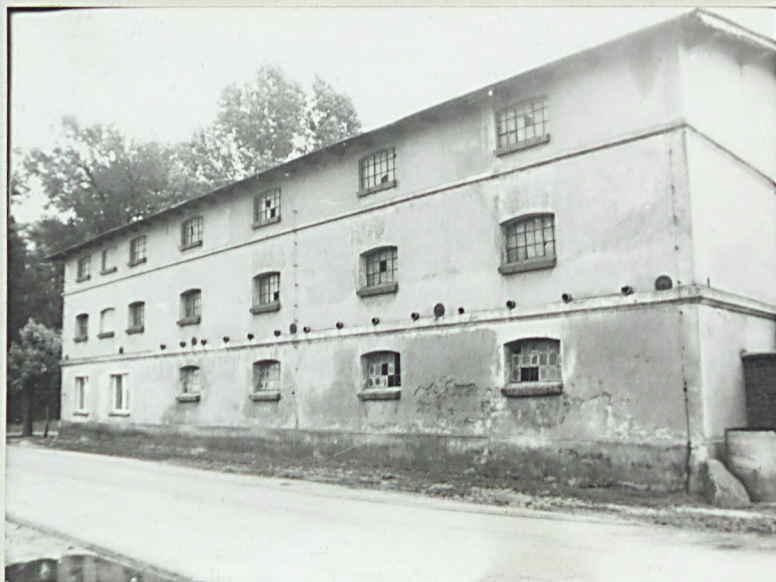
Elewacja pñd.: 6-cio osiowa, na osiach okna. W II kondygnacji drzwi dwuskrzydłowe przed nimi podciąg metalowy do którego prowadzą metalowe schody. Pod szczytem wystające końce krokwi.

1. Elewacja pīd.
2. Elewacja pīn.
3. Elewacja zach.
4. Wrota
5. Profilowane końcówki pīatwi
6. Elewacja wsch. - część mieszkalna

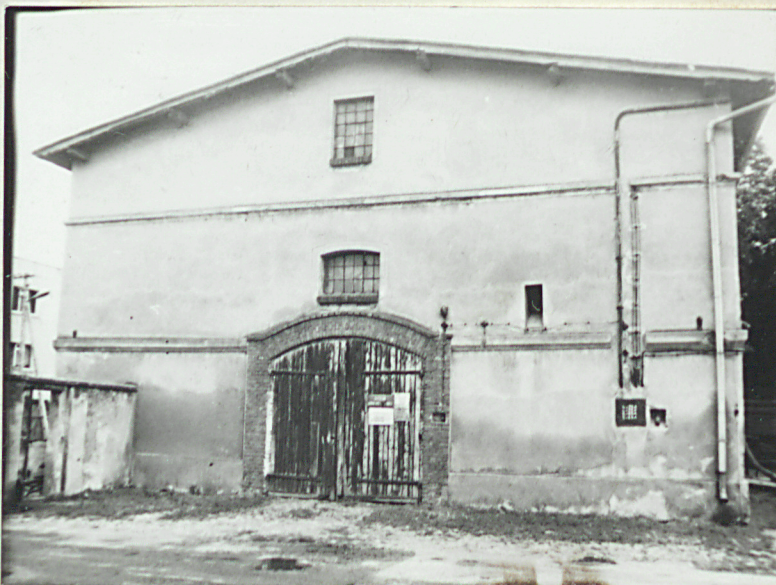
3.

Elewacja pñn.: 6-cio osiowa, na osiach okna, w części wsch. wstawione nowe okna. Nad gzymsem kordonowym widoczne kotwy talerzowe i wywietrzniki rurowe.

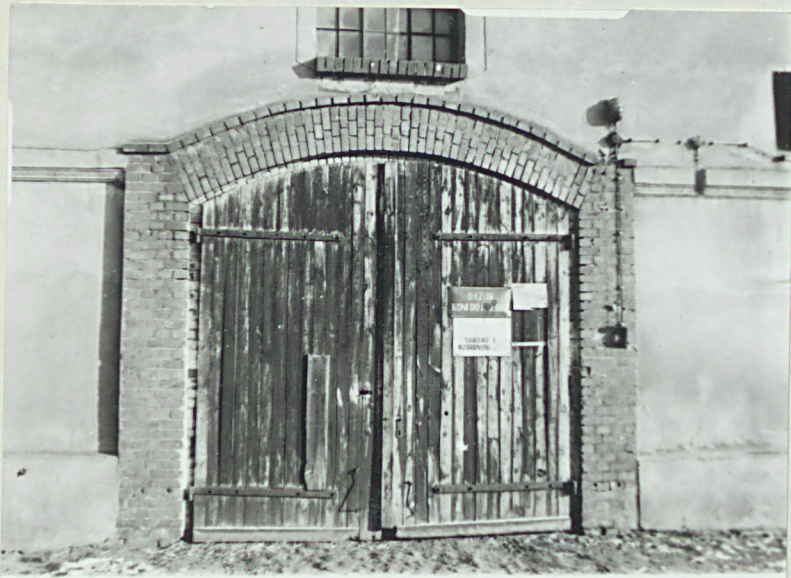
4.

Elewacja zach.: na osi symetrii wrota dwuskrzydłowe z ceglanym nadprożem, nad nimi okna wielopolowe w opaskach

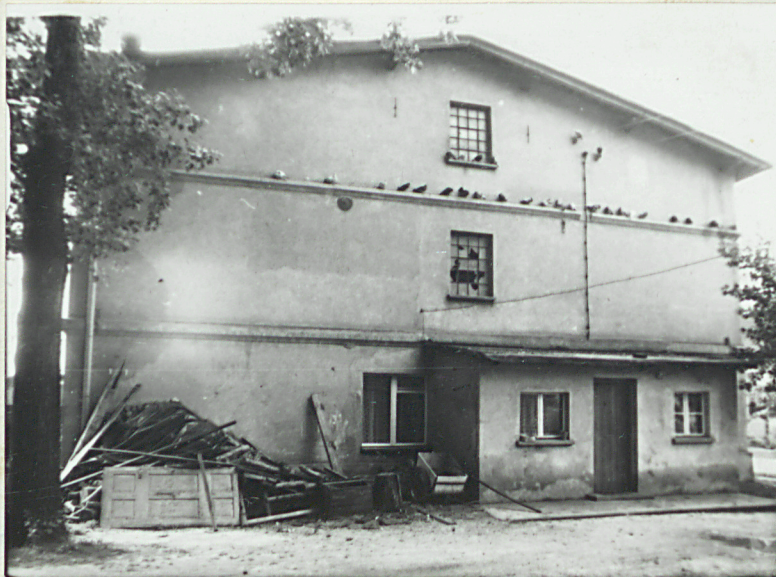
6.

Elewacja wsch.: na osi okna wielopolowe. Dobudówka do mieszkania traktoryzisty.
