1079/3 STODOŁA

4 ćw. XIX w.

ZAKRZEWO
ANTONIEWO

Budynek pochodzi z 4 ćw. XIX w. z przeznaczeniem na pomieszczenia stodoły. Funkcja stodoły nie zmieniła się do dnia dzisiejszego.

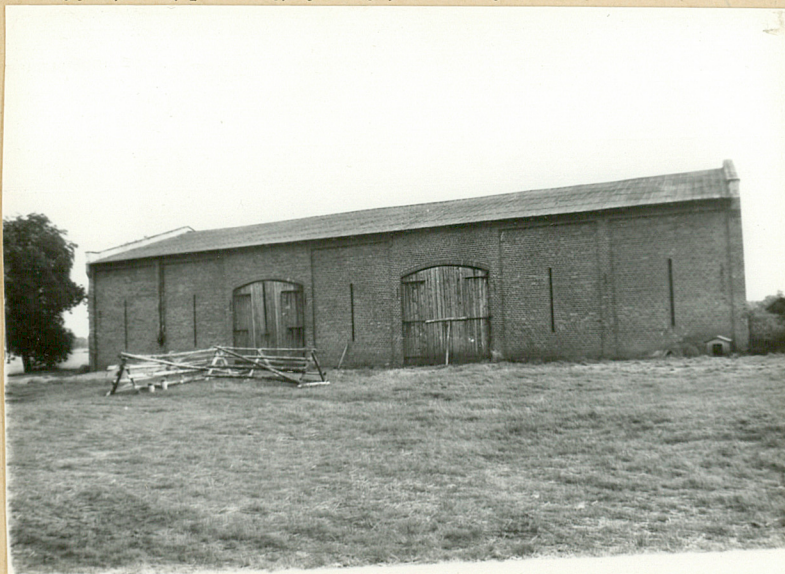
4.

Usytuowanie: budynek posadowiony w pld. części gospodarstwa, stanowi jednocześnie jego pld. granicę. Od strony pñn. poprzez podwórze gospodarcze sąsiaduje z budynkiem jałownika, od strony pld. z polem. Obiekt jest ustawiony szczytami w kierunku wsch.zach., kalenicą równoległą do budynku Jałownika.

Rzut, bryła: budynek założony na rzucie wydłużonego prostokąta, niepodpiwniczony nakryty dachem dwuspadowym, jednokondygnacyjny

Elewacja wsch.: rozczłonkowana lizenami na 4 pola, pod szczytem ozdobny gzyms z cegły. Elewacja pld.: symetryczna, rozczłonkowana lizenami na 7 pól, z parą przejazdowych wrót. W polach pionowe wywietrzniki. Na lizenach kotwy. Pod szczytem ozdobny gzyms. Elewacja zach.: podobna do wsch. Elewacja pñn.: analogicznie jak pld.

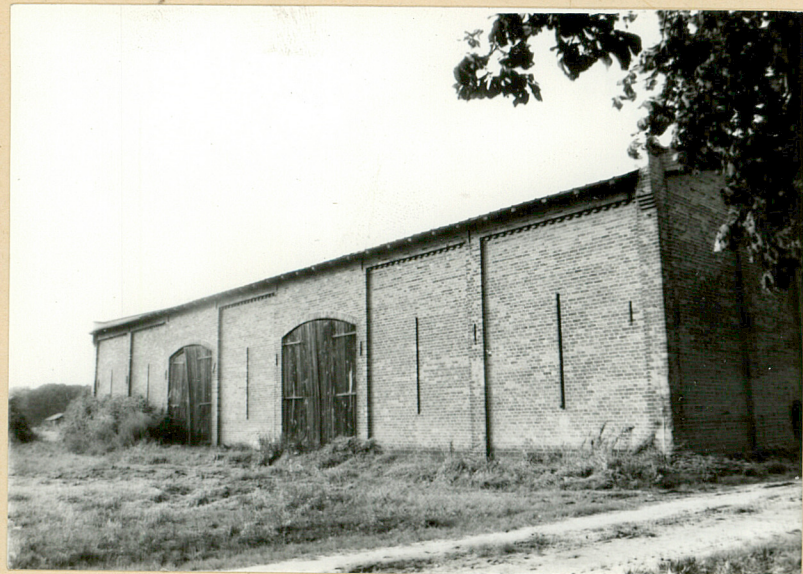
1. Elewacja ~~pln.~~
2. Elewacja ~~pld.~~
3. Elewacja zach. - fragment ogrodzenia
