1. Obiekt

122013

PLEBANIA

DĘBNO

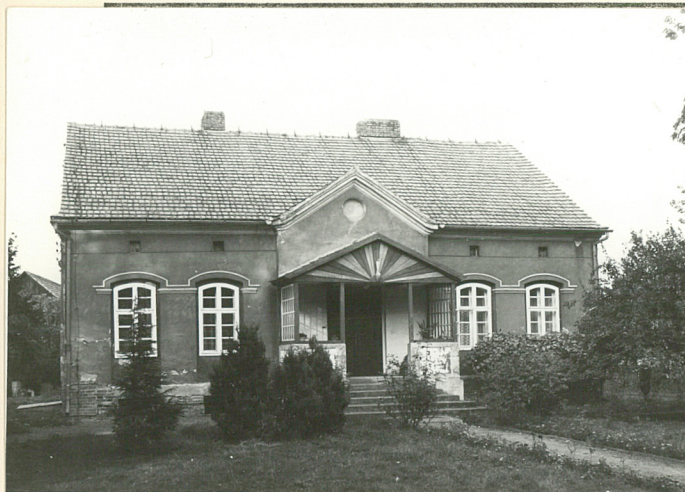
Elewacja frontowa (pd.) - 5-osiowa, symetryczna względem osi głównej budynku, z pozornym ryzalitem pośrodku, w którym wejście, poprzedzone niewielkim, częściowo przeszklonym gankiem; nad każdym z okien - niewielkie, prostokątne okienko strychowe; ryzalit zwieńczony trójkątnym szczytem. Elewacja tylna (pn.) - 6-osiowa, z niesymetrycznie umieszczonym wejściem, poprzedzonym schodami. Elewacje boczne (wsch. i zach.) - opracowane analogicznie, dwuosiowe,

Budynek w dobrym stanie technicznym; jedynie ubytki tynku na elewacjach, (w przyziemiu - spowodowane wprowadzeniem izolacji poziomej).

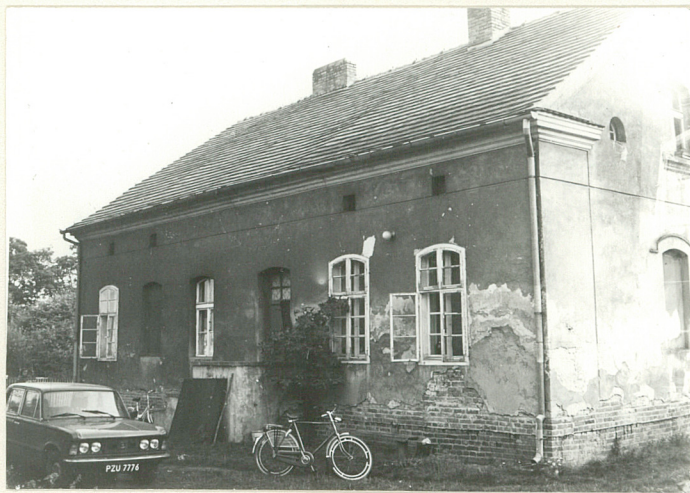
2

1. Elewacja frontowa (pd.)
2. " pn.
3. " zach.
4. " wsch.
5. Okno w elewacji pn.
6. Blenda " "
7. Okna " wsch.
8. Drzwi wewn. w kondygnacji parteru
9. Rozeta w pokoju na parterze
10. Fragm. schodów

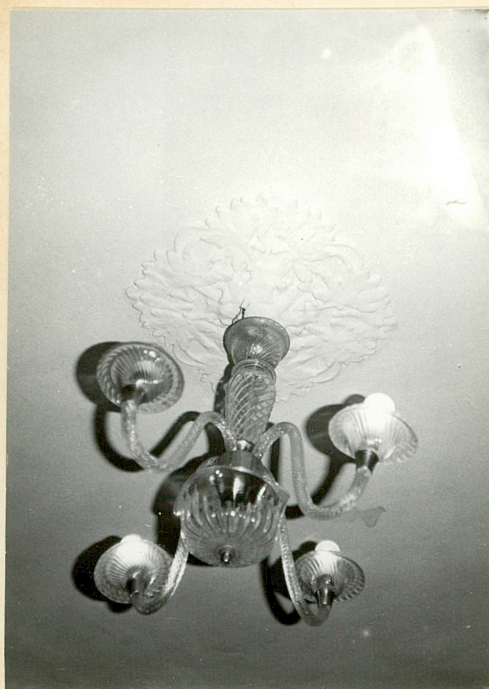
9

Wyposażenie: Z pierwotnego wyposażenia zachowana stolarka okienna i drzwiowa oraz balustrada schodów i sztukaterie (rozeta w jednym z pokoi).
