DOM PARAFIALNY ob. BUDYNEK MIESZKALNY

1865 przebud. 1913

PEPOWO

ul. Powstańców Wielkopolskich 23
63-830 PEPOWO

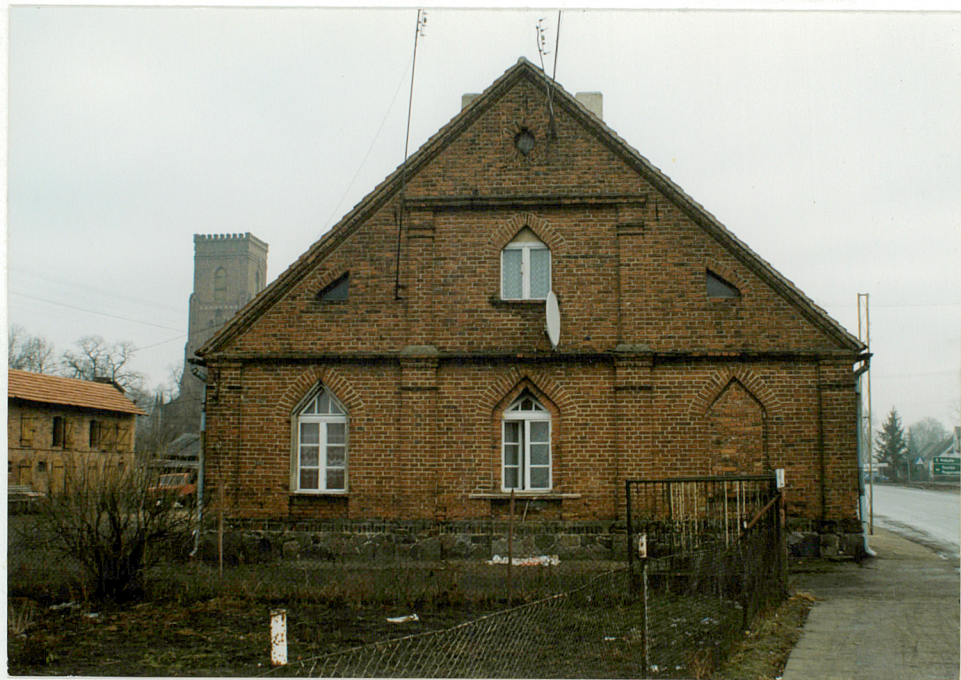
② ③

Elewacja zachodnia: - na cokole identycznym jak w fasadzie, w partii przyziemia trójosiowa (z prawej strony blenda). Lizeny międzyokienne i naroża wspierają gzyms kordonowy dzielący część szczytowa od przyziemia. Nad nimi znajduje się drugi poziom lizen stojący na gzymsie kordonowym, wspierający odcinek gzymsu. Pośrodku pomiędzy lizenami znajduje się jedno okno, po bokach małe trójkątne okienka, pod szczytem okulus. W elewacji wschodniej w przyziemiu od strony fasady oś okienna została wtórnie zmieniona na otwór wejściowy. Elewacja tylna: ośmioosiowa z trójosiowym ryzalitem pośrodku. Po jego stronie prawej znajduje się otwór drzwiowy. W dachu nieregularnie rozmieszczone są późniejsze wystawki: od wschodu większa przykryta dachem pulpitowym, od zachodu dwie mniejsze przykryte daszkami dwuspadowymi. Całość elewacji budynku obiega słabo wyodrębniony gzyms koronujący.

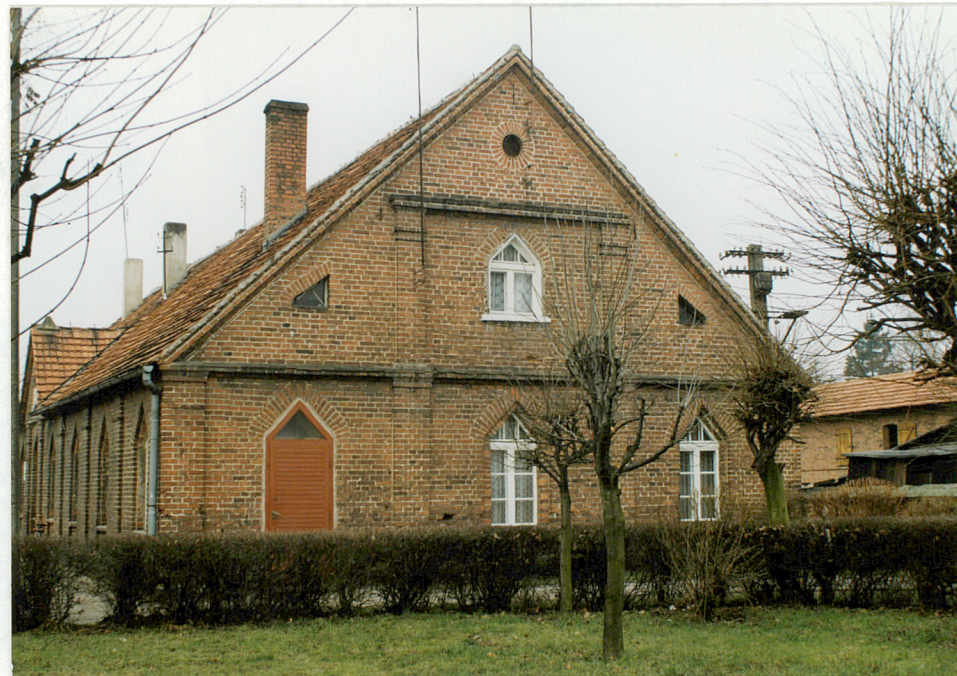
Elewacje boczne: szczytowe rozwiązane podobnie.

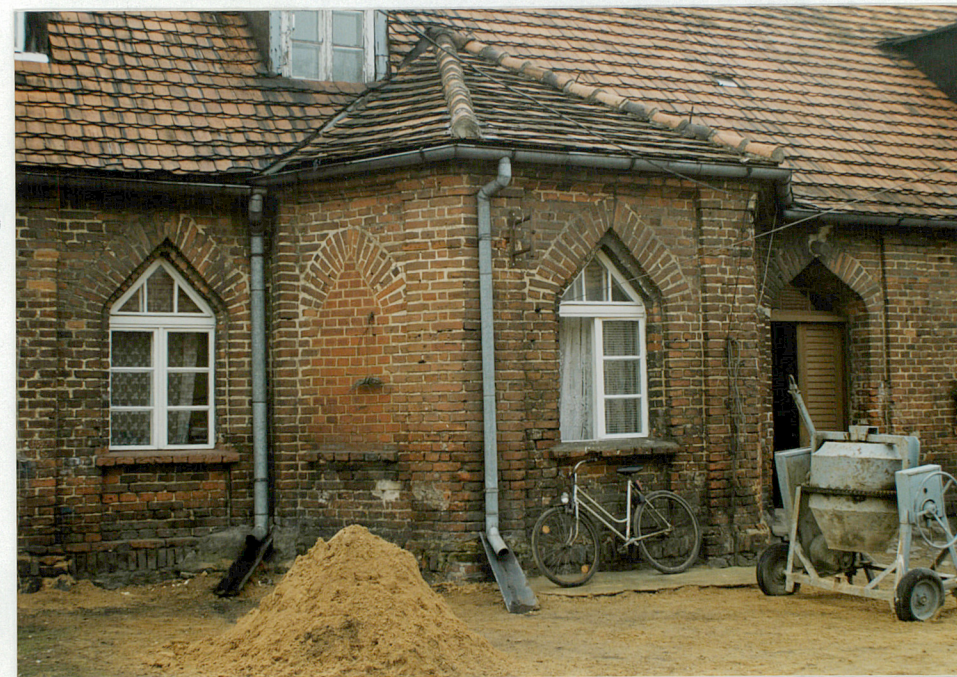
④ ⑤

BRYŁA: zwarta, niepodpiwniczona, parterowa z użytkowym poddaszem przykryta wysokim dachem dwuspadowym. Na osi elewacji tylnej znajduje się parterowy, trójboczny ryzalit przykryty odrębnym, trójpołaciowym daszkiem. W dachu od strony fasady na osi znajduje się niewielki, trójkątny szczycik, w dachu od strony podwórza (elewacji tylnej) trzy wystawki, z których dwie mniejsze kryte są daszkami dwuspadowymi, jedna daszkiem pulpitowym.

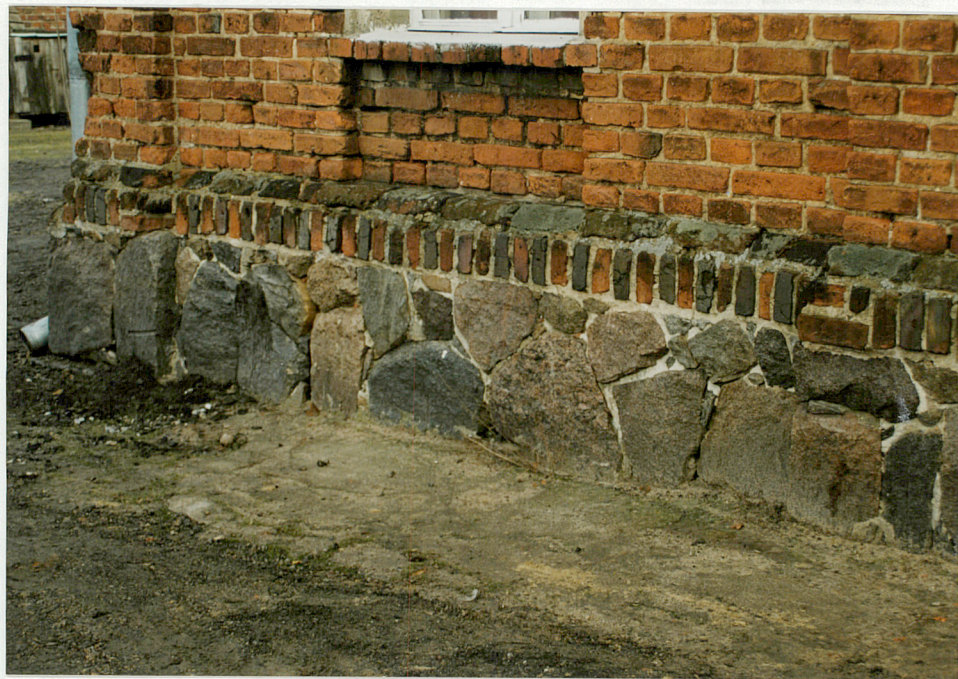
6

Ściany: murowane z cegły ceramicznej pełnej koloru ciemnoczerwonego, w wątku krzyżowym. Posadowione na cokole z kamienia łamanego kończonym rolką z cegły z ustawionych pionowo główek i zwieńczonych ułożonymi ukośnie ceglami. Ściany konstrukcyjne od strony zewnętrznej posiadają ceglane lizeny na narożnikach oraz w partiach międzyokiennych i częściach szczytowych elewacji. Ściany wewnętrzne poddasza wykonane są w technice szachulcowej i otynkowane. Ściany elewacji są utrzymane w kamieniu i cegle, zaś wewnętrzne wszystkie otynkowane. Na korytarzach malowane olejne lamperie, niektóre ściany (kuchnia) posiadają kafelki, bądź płytowe boazerie. Większość pomieszczeń mieszkalnych malowana jest farbami wapiennymi bądź emulsyjnymi. W pomieszczeniach w części zachodniej obecnie remontowanych na ściany nakładana jest wata szklana i styropian oraz płyty gipsowe. Część pomieszczeń posiada tapety. Ściany wystawek drewniane obite papą.

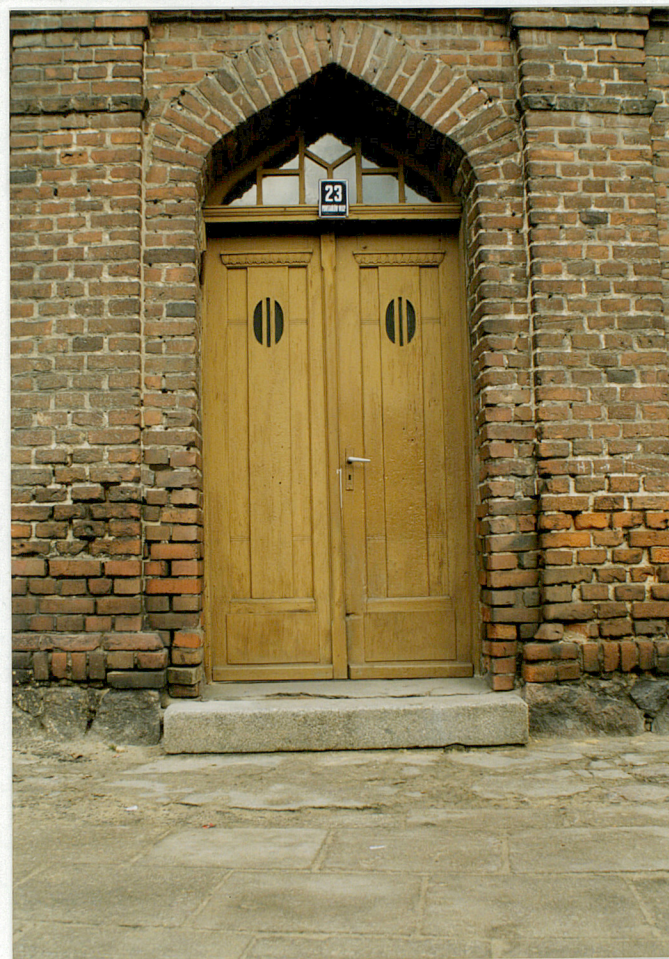
7

Otwory drzwiowe drzwi: otwory drzwiowe posiadają zróżnicowane kształty. Zewnętrzne, zarówno frontowe jak i tylne posiadają kształt stojącego prostokąta zamkniętego trójkątnie. Podobny kształt mają wewnętrzne w elewacji bocznej wschodniej. Pozostałe otwory drzwiowe posiadają kształt prostokątów stojących. Drzwi wewnętrzne prowadzące z sieni do wewnętrznego poprzecznego korytarza wypełniają całą powierzchnię sieni to znaczy umieszczone są w otworze prostokątnym zamkniętym odcinkiem łuku. Drzwi drewniane, część wewnętrznych nowe, płytowe. Drzwi frontowe: dwuskrzydłowe z trójkątnym nadświetłem. Skrzydła płycinowe, zawieszone na dwóch parach zawiasów czopowych. Od strony korytarza umieszczone są w profilowanej opasce. Od strony zewnętrznej płyciny skrzydeł dekorowane są motywem kimationu. W części górnej każdego ze skrzydeł, pod kimationem znajduje się owalny otwór przeszklony i podzielony pionowymi szczelinami Szyld secesyjny. Drzwi zewnętrzne tylne: ościeżnicowe, dwuskrzydłowe, skrzydła zawieszone na dwóch parach zawiasów pasowych, od zewnątrz płycinowe, wypełnione pionowymi deseczkami, od środka deskowe. Drzwi wewnętrzne: z sieni do pomieszczeń założonych po obu jej stronach dwie pary identycznych drzwi ościeżnicowych, w żłobkowanych opaskach z uszakami dekorowanymi kaboszonami i trójkątnym zwieńczeniem nadproża. Drzwi jednoskrzydłowe, skrzydła zawieszane są na dwóch parach zawiasów czopowych. Drzwi z sieni do poprzecznego korytarza: płycinowe, przeszklone, nad nadprożem nadświetle zamknięte odcinkiem łuku podzielone krzyżowymi szczelinami. Drzwi w południowo wschodnim narożniku prowadzące do wejścia na zewnątrz budynku są jednoskrzydłowe, płycinowe, częściowo przeszklone z trójkątnym uchylnym nadświetłem. W budynku znajdują się także współczesne drzwi harmonijkowe. Otwory drzwiowe w zachodniej części budynku w trakcie frontowym pozbawione są stolarki.

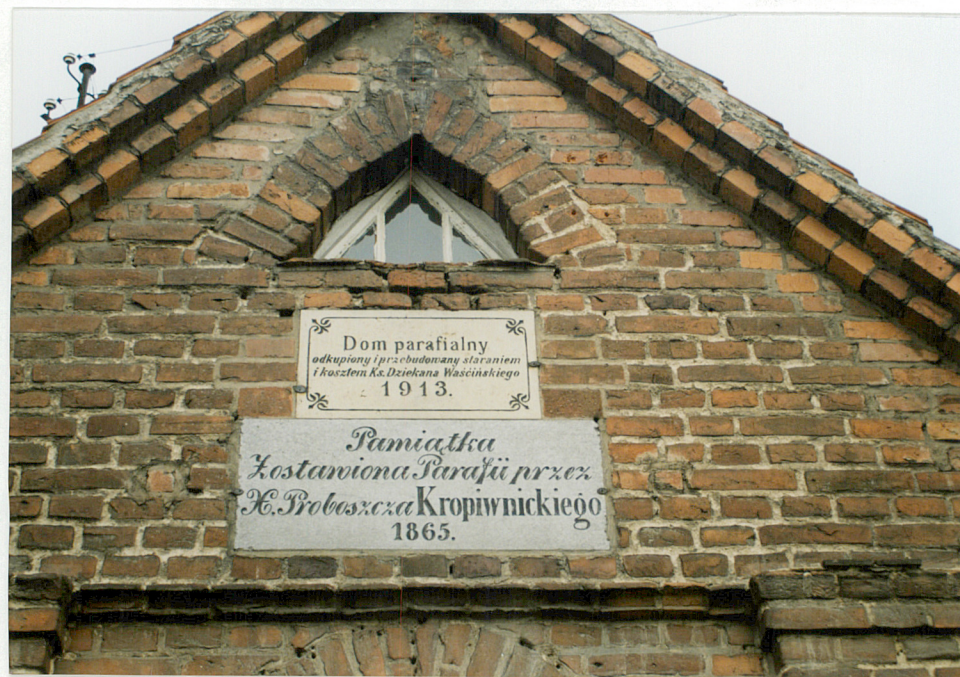
8

Dom parafialny
odkupiony i przebudowany staraniem
i kosztami Ks. Dziekana Wąsinińskiego
1913.

Pamiętka
Zostawiona Parafii przez
Ks. Proboszcza Kropiwnickiego
1865.

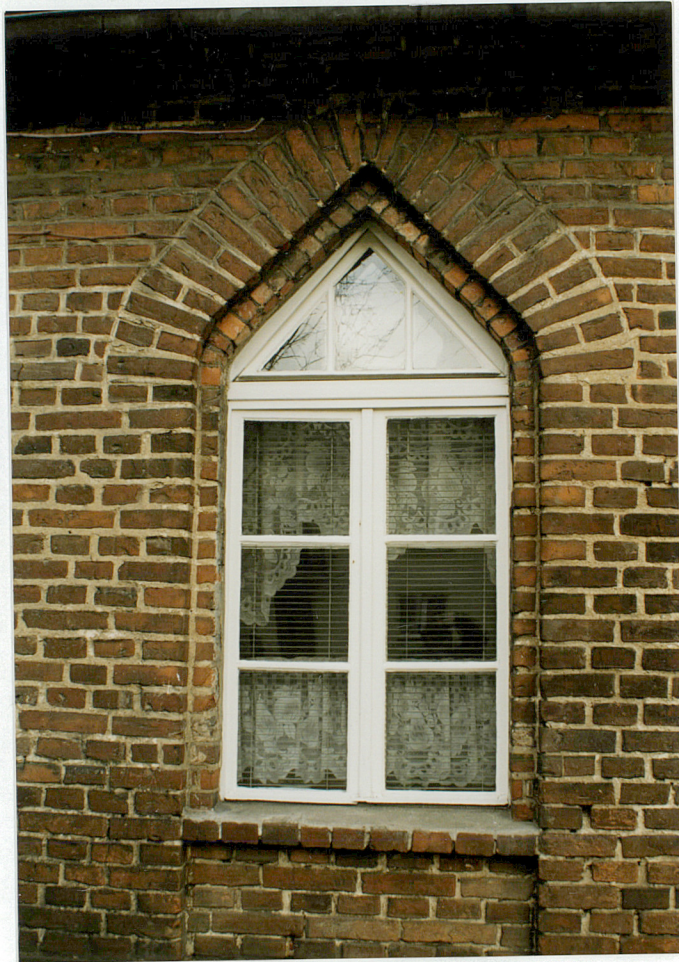
10

Otwory okienne, okna: otwory okienne posiadają kształt prostokątów stojących zamkniętych trójkątnie. Umieszczone są w sięgających cokołu wnękach. Parapety okienne od strony zewnętrznej są ceglane, otynkowane od wewnątrz drewniane. Okna są drewniane, skrzynkowe, dwudzielne, czteroskrzydłowe, ze skrzydłami dzielonymi poziomymi szczelinami. Część nadświetlienna uchylna. Małe okienka pod szczytem na osi fasady i w narożnikach szczytu elewacji bocznych posiadają kształt trójkątów równobocznych, są drewniane, pojedyncze. Otwory okienne w wystawkach w dachu od strony elewacji tylnej mają kształt prostokątów stojących i leżących. Okna są drewniane, dwudzielne dzielone szczelinami.
