1. Obiekt

1124/6  
STODOŁA, NR 5

M N I C H Y

1. Miejscowość M N I C H Y	2. Obiekt (nazwa jak w karcie) STODOŁA, NR 5	3. Zawartość wkładki (nazwa obiektu lub materiału uzupełniającego) dalszy ciąg opisu, plan sytuacyjny, zdjęcia
-------------------------------	---	---

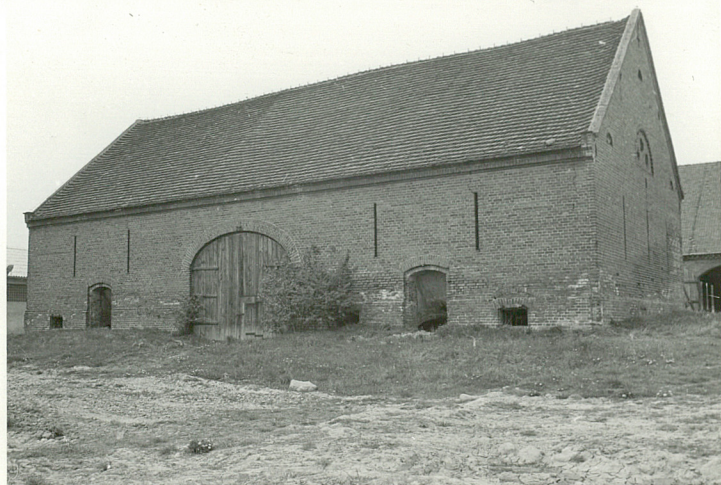
1

- 1.widok ogólny
- 2.elewacja tylna N
- 3.elewacja frontowa S
- 4.elewacja boczna E
- 5.elewacja boczna W

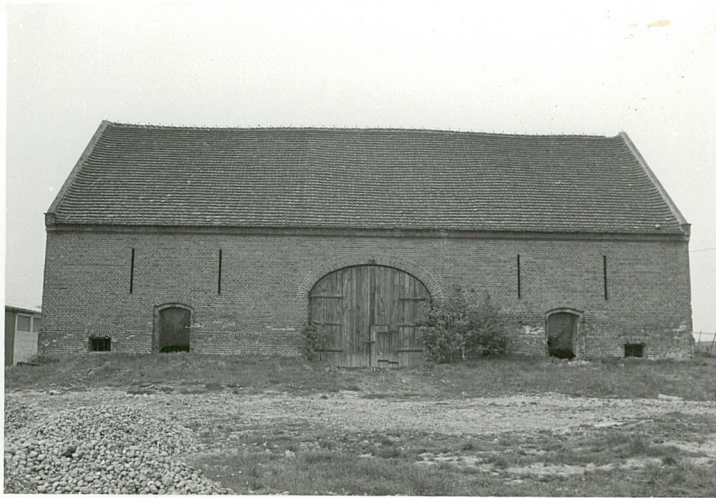
3

Elewacja południowa: symetryczna; w środku wrota zamknięte łukiem koszowym, w  
partiach bocznych: odcinkowy otwór wejściowy do piwnicy flankowany dwoma pros-  
tokątnymi otworami piwnicznymi /w zachodniej części elewacji jeden z otworów  
piwnicznych zamurowano/ nad nimi dwie szczeliny wentylacyjne. Prosty ceglany  
gzyms koronujący.

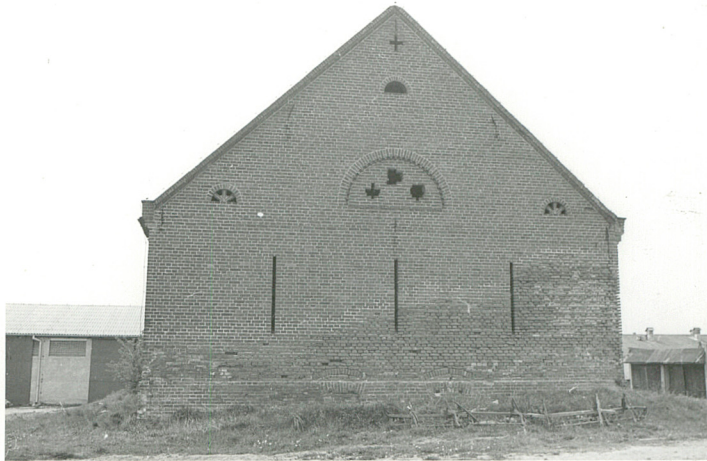
4

Elewacja wschodnia: trzy symetrycznie rozmieszczone szczeliny wentylacyjne.  
Partia poddasza jak w elewacji zachodniej. W przyziemiu ślady zamurowania dwóch  
otworów piwnicznych.

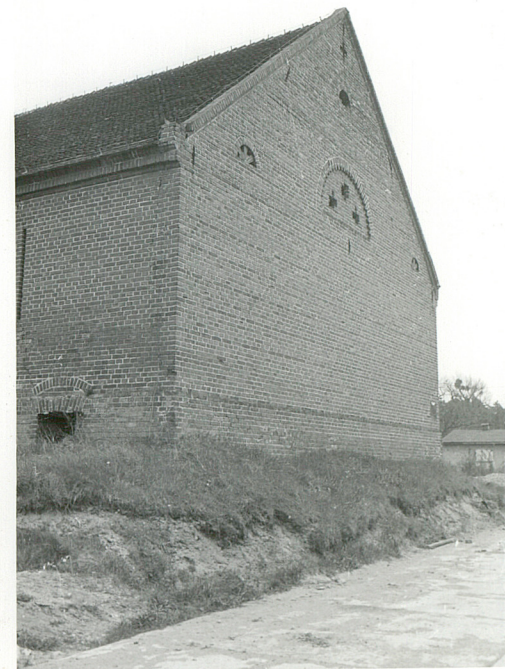
5

Elewacja zachodnia: ślepa w podstawowej partii. W poddaszu centralnie usytuowa-  
na płycina półkoliście zamknięta z trzema otworami wentylacyjnymi, pierwotnie  
w kształcie krzyży, po jej bokach i na górze trzy małe otwory zamknięte półko-  
liście pełniące funkcję wentylacyjną. W szczycie otwór w kształcie krzyża ma-  
jący także same funkcje. Prosty ceglany gzyms koronujący.
