Nr ³³²⁶ WIELKOPOLSKIE

OBORA OB. CHLEWNIA, NR 1

1863 r.

M N I S Z K I

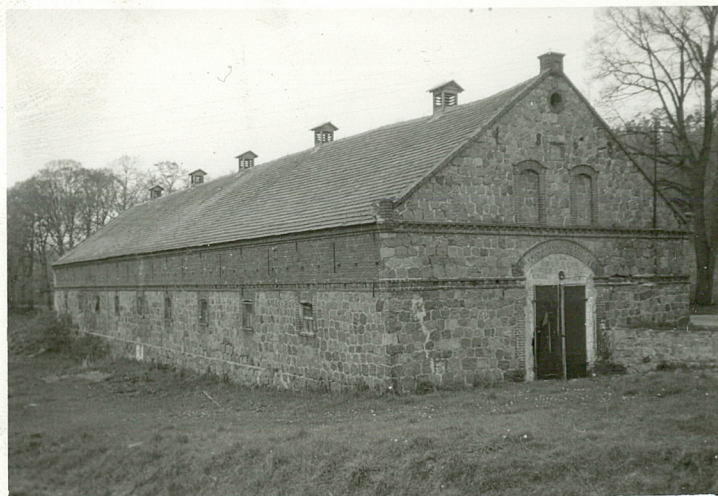
1

- 1.2. widok ogólny
- 3.elewacja frontowa E
- 4.elewacja tylna W
- 5.elewacja boczna S
- 6.elewacja boczna N

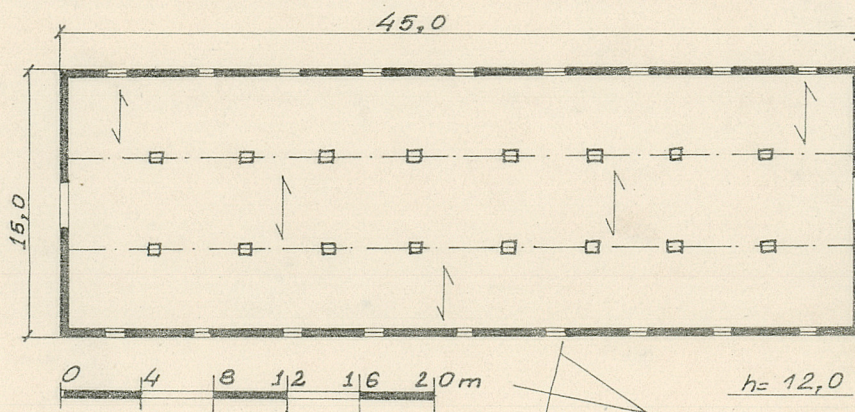
Rzut: kształt silnie wydłużonego prostokąta, symetryczny z wrotami w ścianach szczytowych, z wewnętrznym podziałem dwoma rzędami filarów i korytarzem pośrodku - na przestrzał.

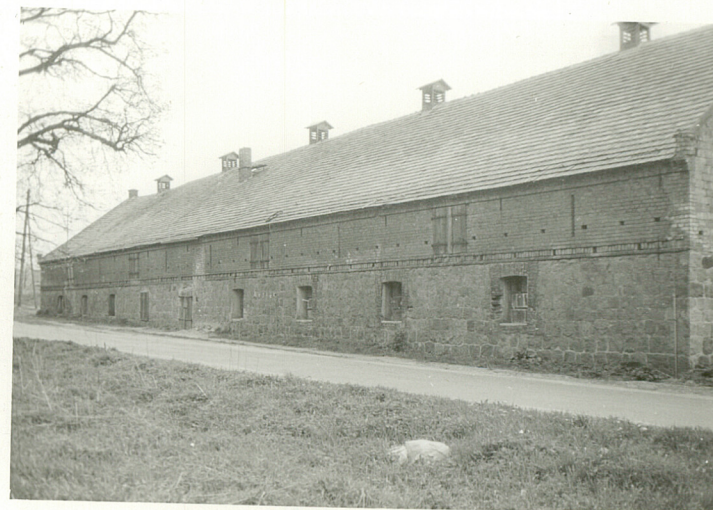
3

Elewacja wschodnia: dziewięcioosiowa z oknami odcinkowymi w ceglanych obramieniach. Ceglany gzyms dachowy.

W partii poddasza rząd małych prostokątnych otworków i pionowych szczelin o funkcji wentylacyjnej. Ceglany gzyms koronujący.

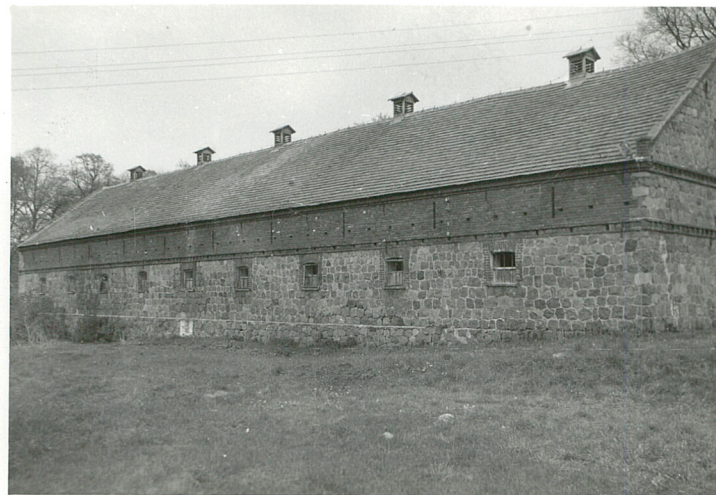
4

Elewacja zachodnia: dziewięćosiowa, pierwotnie wszystkie otwory okienne odcinkowe w ceglanych obramieniach, obecnie przemurowania na piątej osi od prawej strony, gdzie w miejsce okna są drzwi i na szóstej osi, tam okno zostało powiększone - obecnie odeskowane. Ceglany gzyms działowy. W partii poddasza cztery otwory wejściowe rozmieszczone symetrycznie; między nimi rząd małych prostokątnych otworów wentylacyjnych i pionowe szczeliny o tejże samej funkcji. Ceglany gzyms koronujący.
