1. Obiekt

MAGAZYN PASZOWY

2. Czas powstania
koniec XIX w.

3. Miejscowość OBORNIKI -
R U D K I

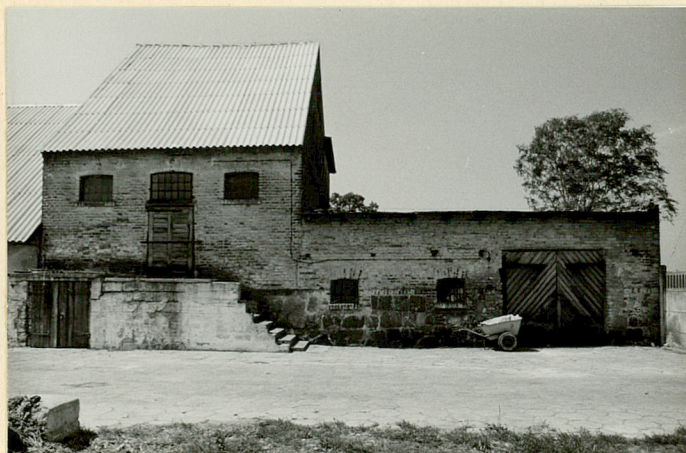
1

- Bryła - jedno i dwukondygnacyjna o dachu dwuspadowym. Część dwukondygnacyjna podpiwniczona. Budynek na rzucie złożonym.
- Elewacja wschodnia - w części dwukondygnacyjnej wysoka podmurówka z dobudowanym wejściem piwnicznym i schodami do drzwi wejściowych. W drugiej kondygnacji trzy okna z łękiem odcinkowym i parapetem. W części jednokondygnacyjnej - dwa okna z łękiem odcinkowym i parapetem i drzwi dwuskrzydłowe.

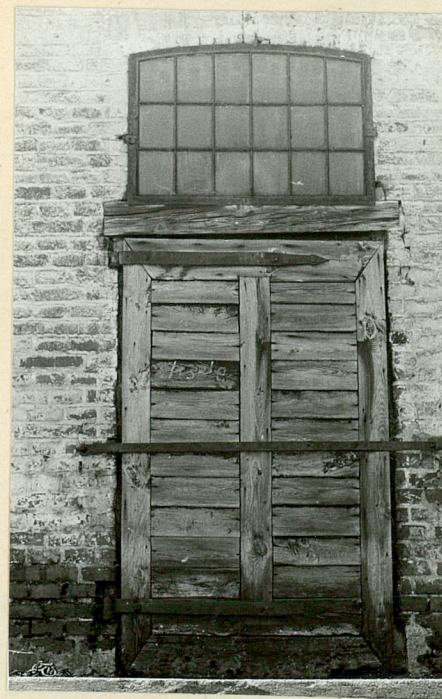
2

- Drzwi - do piwnicy 1 szt. - dwuskrzydłowe i 1 szt. jednoskrzydłowe; deskowo-listwowo-zastrzałowe, na zawiasach pasowych; do magazynu - 1 szt. jednoskrzydłowe, w drewnianej ramie z poziomym układem desek, na zawiasach pasowych; 1 szt. - dwuskrzydłowe, ze skośnym układem desek, na zawiasach pasowych.

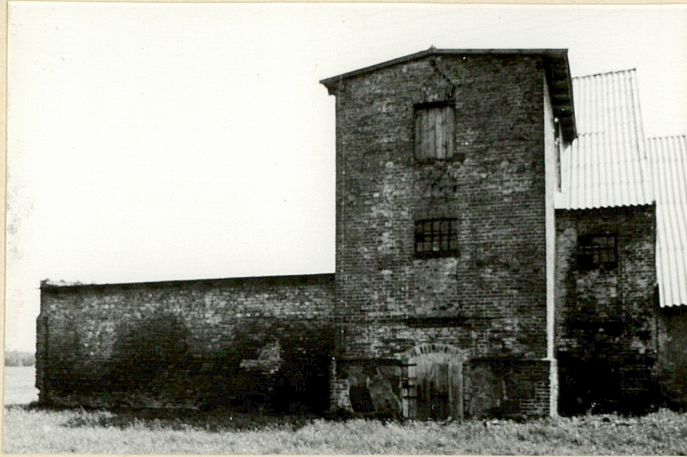
6

- Elewacja zachodnia - część jednokondygnacyjna - gładka; część dwukondygnacyjna - w podmurówce drzwi zwieńczone łukiem odcinkowym i okno okratowane częściowo, o łuku odcinkowym. W pierwszej kondygnacji dwa okna, w drugiej kondygnacji otwór drzwiowy. Pęknięcie w murze, aż do szczytu.

widoczne pęknięcia muru w elewacji zachodniej, uszkodzenia stropu i posadzki w części jednokondygnacyjnej.
