STODOŁA

NR 2

W Y D A W Y

WKŁADKA DO KARTY EWIDENCYJNEJ ZABYTKÓW ARCHITEKTURY I BUDOWNICTWA

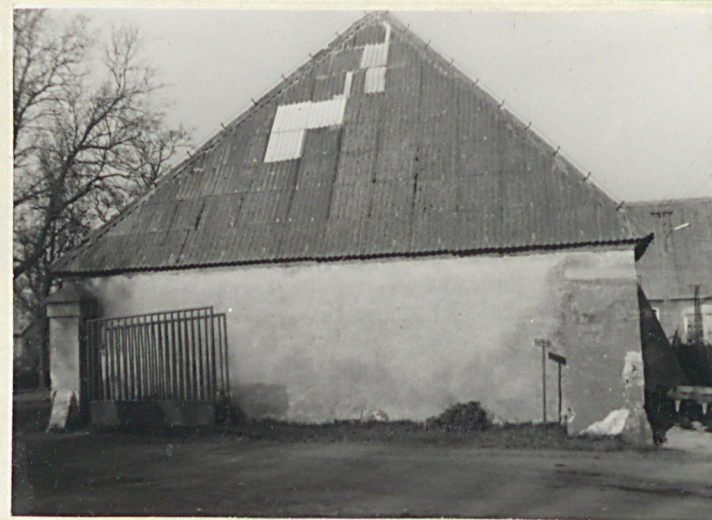
2

1. Widok zach. od ul. Bojanowskiej
2. Widok poł. przy bramie na podwórze
3. Mur przypory - warstwowy
4. Słupy przy granicy klepiska i sąsieku
- 5.

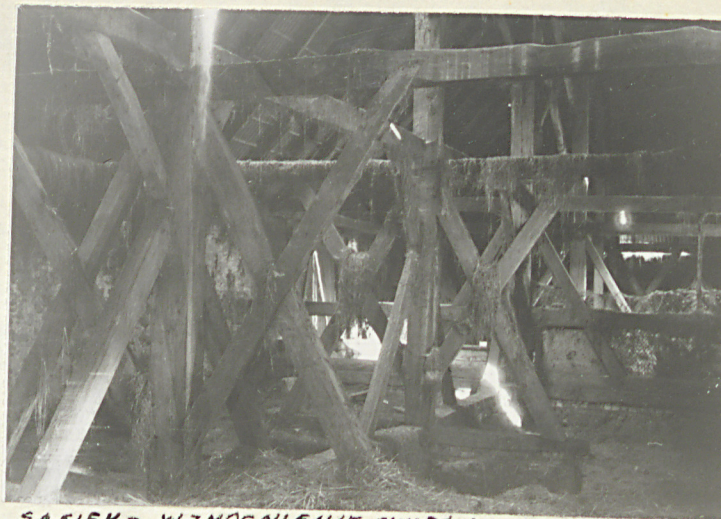
6

SĄSIEK - WZMOCNIENIE SŁUPÓW
