1. Obiekt 11803/18
STODOŁA NR 2 OB.

3. Miejscowość **WIELKOPOLSKIE**
DRZĘCZEWO DRUGIE

MAGAZYN ZBOŻOWO-NAWOZOWY w zespole folwarcznym

1. Miejscowość DRZĘCZEWO	2. Obiekt (nazwa jak w karcie) STODOŁA NR 2	3. Zawartość wkładki (nazwa obiektu lub materiału uzupełniającego) zdjęcia i plany
-----------------------------	--	---

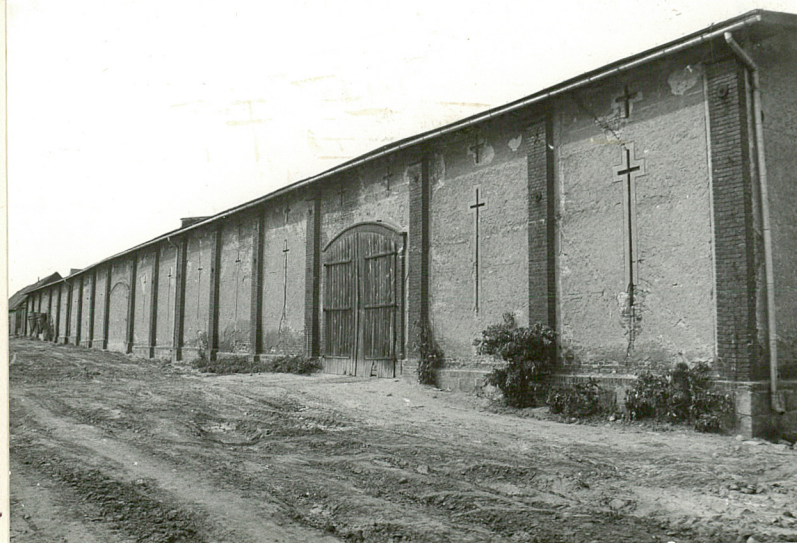
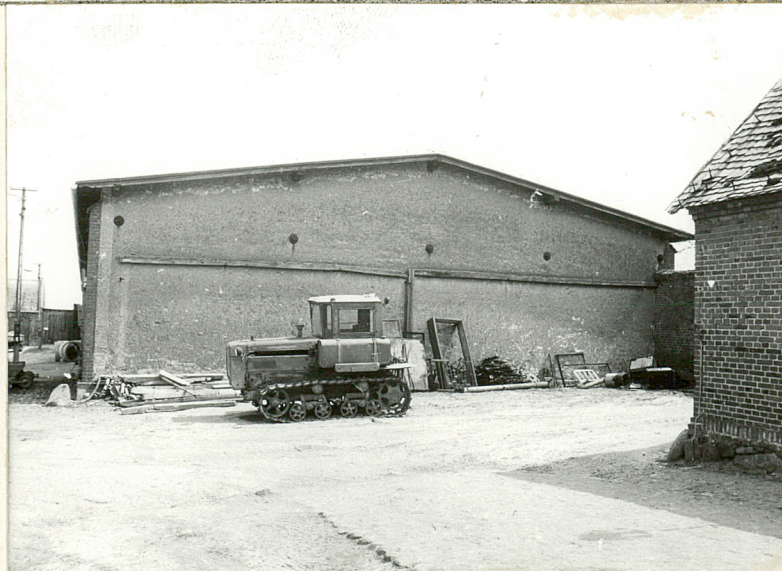
11.

Usytuowany jest w południowej części zespołu, wraz ze ~~stolarnią~~ stanowi południową ścianę folwarku. Ściana zachodnia przylega do bramy wyjazdowej. Wzdłuż ściany południowej prowadzi bita droga na pola. Budynek stoi w odległości ok. 120 m od stajni. Usytuowany jest na osi wschód-zachód. Materiał: podmurówka z kamienia polnego łamanego, połączonego zaprawą wapienno-cementową. Nad podmurówką rząd cegieł w układzie rębowym. Ściany z cegły wypalanej w układzie krzyżkowym, łączonej zaprawą wapienno-cementową. Pokrycie od wewnątrz i na zewnątrz wyprawą wapienno-cementową. Wieżba dachowa: w budynku zastosowano ramownice ciesielskie wykonane w konstrukcji zastrzałowo-kleszczowej, jednowieszakowej, trzynawowej. Krokwie wsparte na trzech płatwiach: kalenicowej, pośredniej, stopowej. W skład ramownicy wchodzi: cztery pary zastrzałów - dwie górnych, łączących wieszar ze słupami wewnętrznymi i dwie pary dalszych łączących słupy wewnętrzne na wysokości kleszczy górnych, z zewnętrznymi u ich podstawy, trzy pary kleszczy - jednej górnych, łączących słupy wewnętrzne i dwóch par dolnych, łączących zastrzały dolne ze słupami zewnętrznymi. Pokrycie: krokwie pokryte deskami na styk, deski pokryte papą. Posadzki: w obu częściach magazynu posadzki cementowe. Otwory: otwory wrót zakończone łękami odcinkowymi. Wrota z desek przybitych do poprzeczek i zastrzałów, osadzone na trzech parach zawiasów pasowych. Otwory okienne wzmocnione u góry dźwigarami stalowymi. Okna ramowe, sześciopolowe, środkowa część osadzona na zawiasach w osi poziomej - uchylna. Rzut: prostokątny, szerokofrontowy, asymetryczny, trzynawowy, dwutraktowy. W ścianach południowej i zachodniej osiemnaście ryzalitów. Przy każdym ryzalicie, po drugiej stronie ściany stoja słupy ramownic. Budynek podzielony ścianą na dwa osobne pomieszczenia. Bryła: budynek jednokondygnacyjny, dach dwuspadowy, bez podpiwniczenia. Elewacja północna: trzy pary wrót umieszczonych centralnie - jedna para, dwie symetrycznie po bokach. Między środkowymi i prawymi wrotami pięć okien. Między środkowymi i lewymi wrotami cztery okna. Jedno okno umieszczone także z prawej strony skrajnych, prawych wrót. W każdym fragmencie ściany między ryzalitami wykonano otwory wentylacyjne w kształcie krzyża - większy kończy się na wysokości łęków bram, mniejszy tuż pod pokryciem. Elewacja wschodnia: w dolnej części niewielkie ubytki tynku.

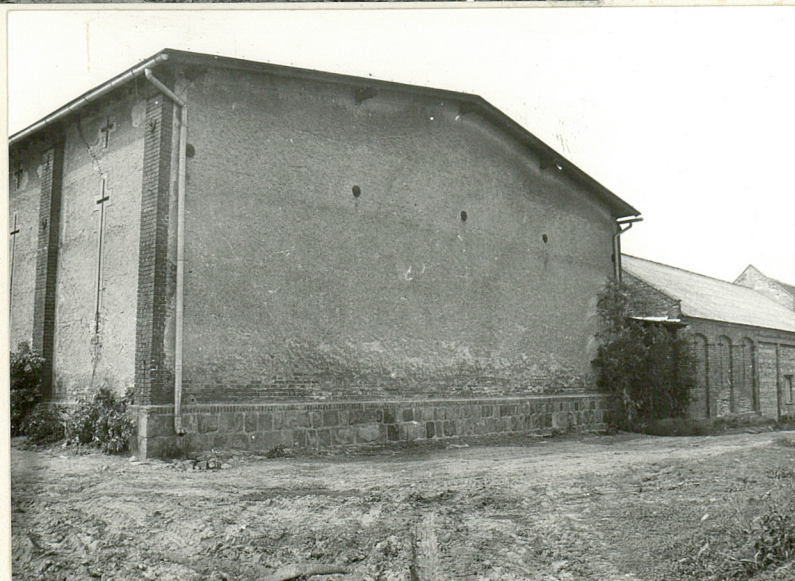
zdj. 3

1. Elewacja południowa
2. Elewacja zachodnia
3. Elewacja wschodnia
4. Fragment ściany południowej
5. Elewacja frontowa
6. Fragment cokołu

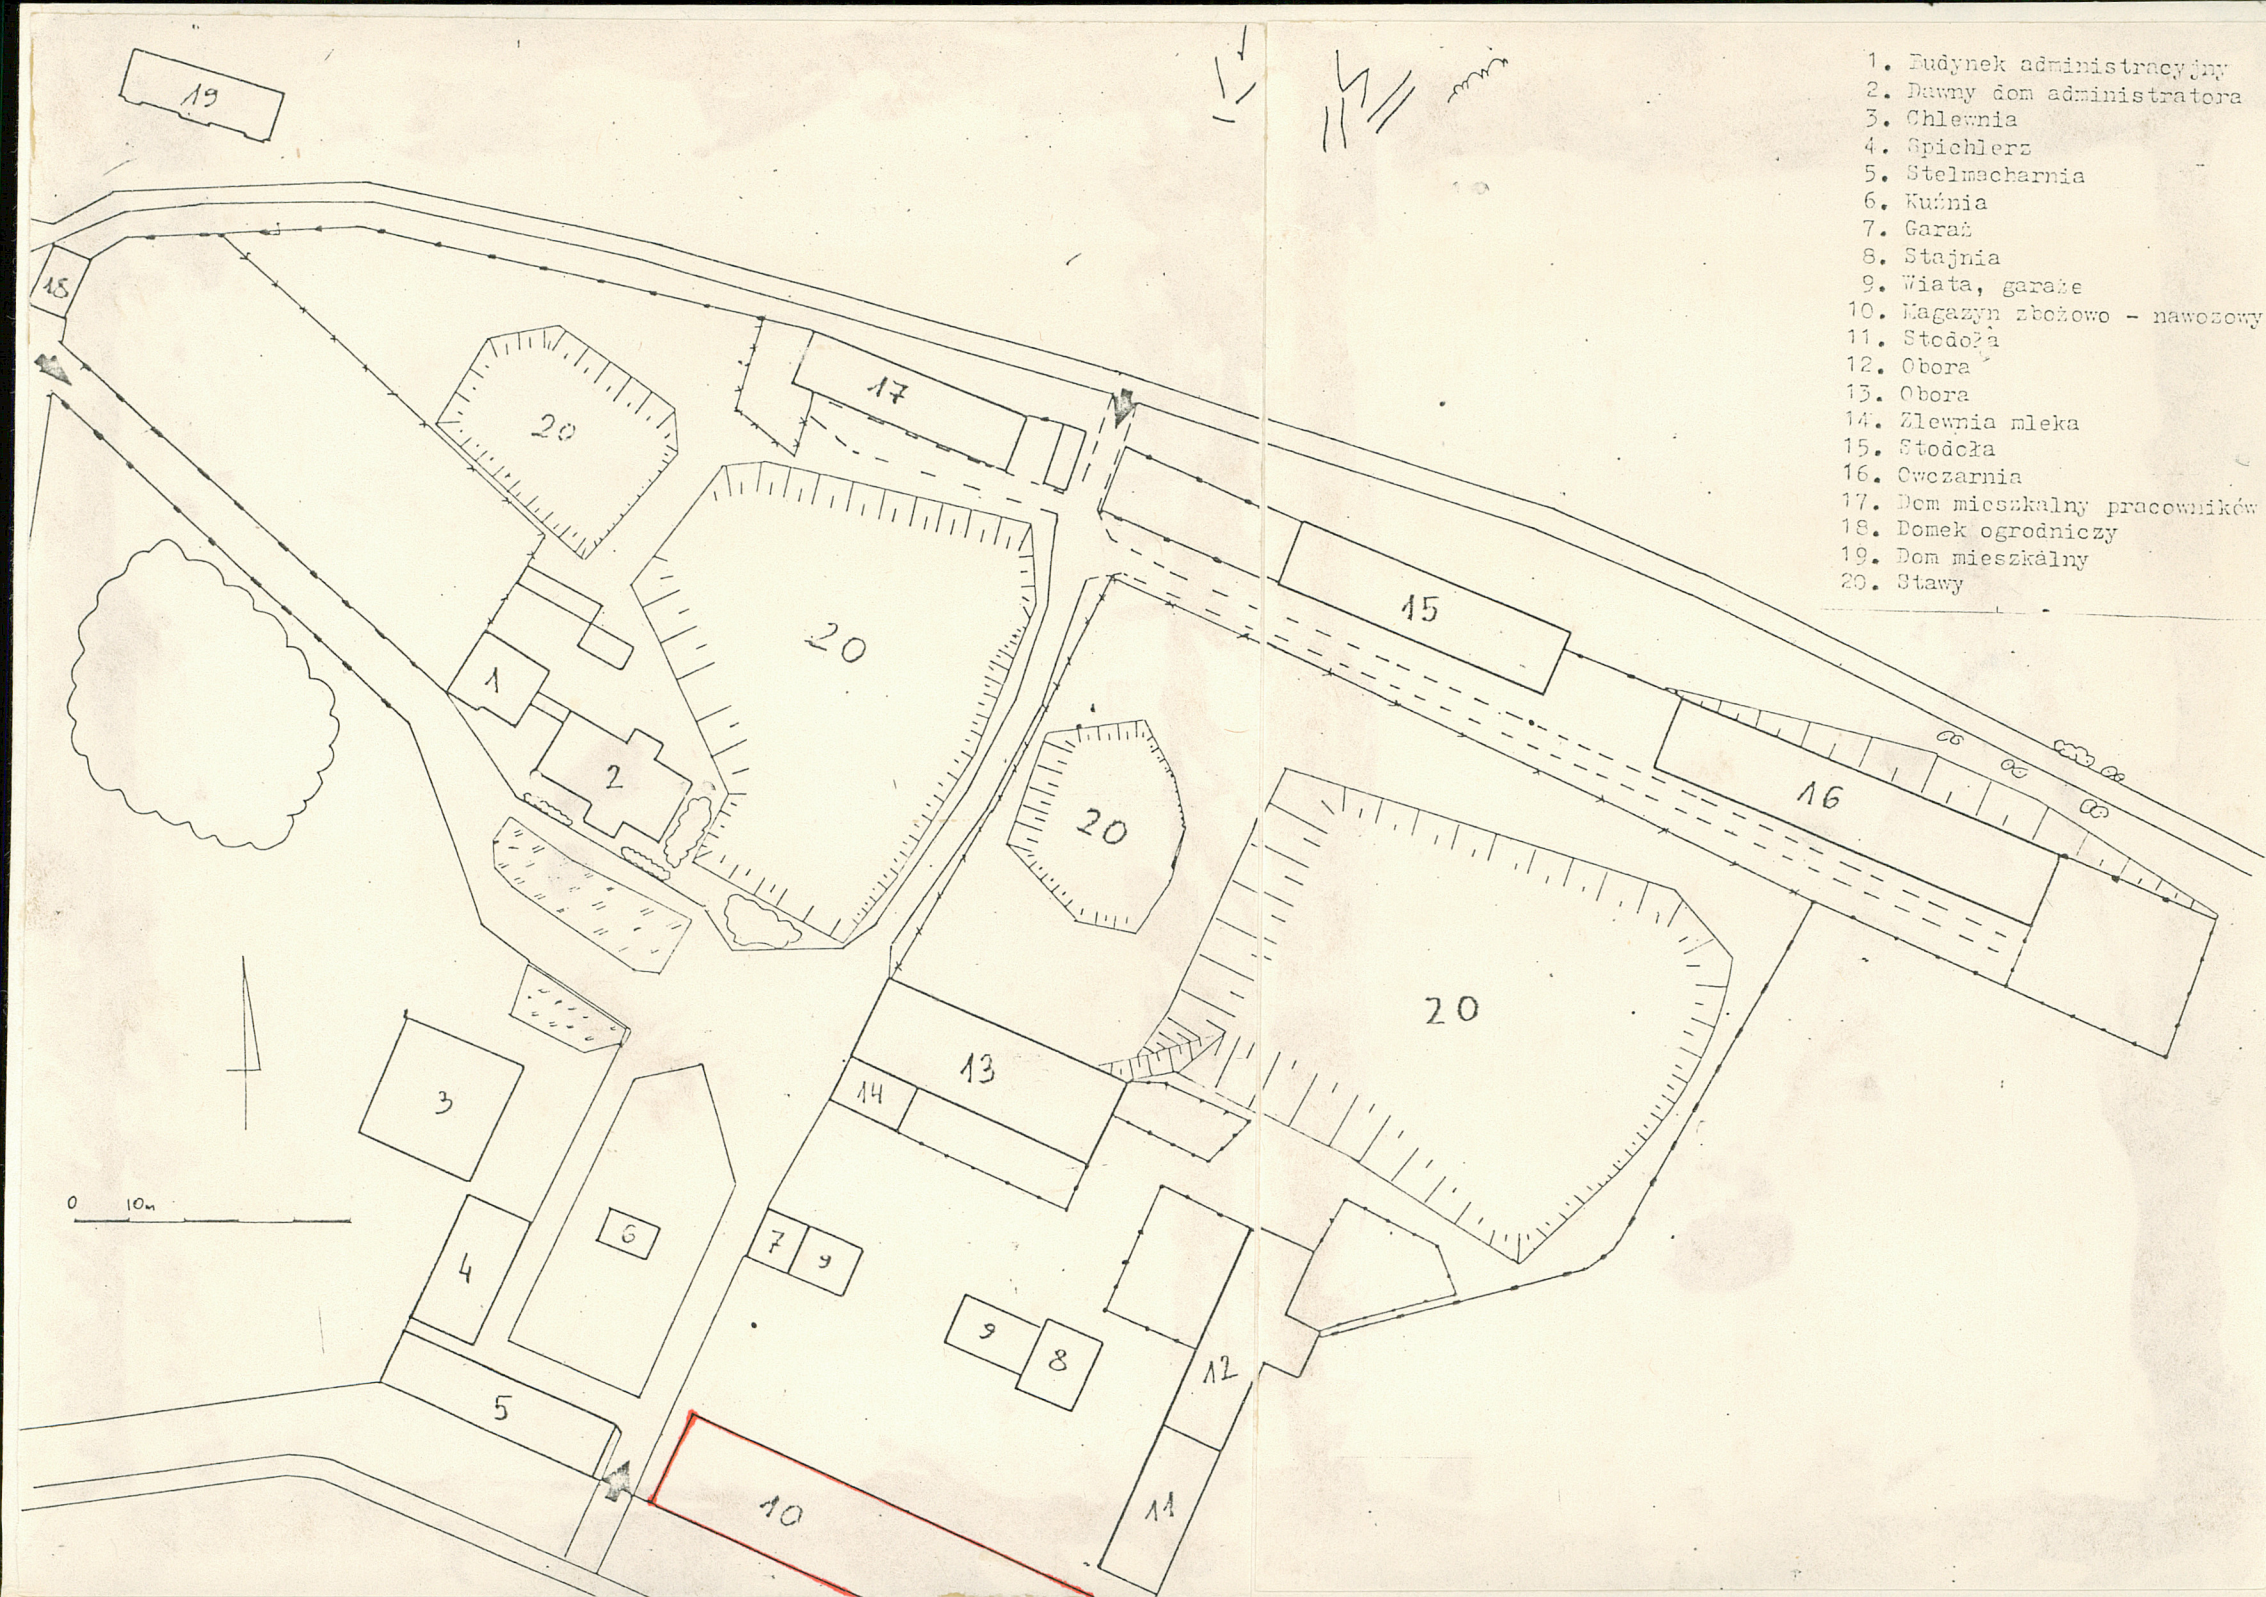
1. Budynek administracyjny
2. Dawny dom administratora
3. Chlewnia
4. Spichlerz
5. Stelmacharnia
6. Kuźnia
7. Garaż
8. Stajnia
9. Wiata, garaż
10. Magazyn zbożowo - nawozowy
11. Stodoła
12. Obora
13. Obora
14. Zlewnia mleka
15. Stodółka
16. Cieczarnia
17. Dom mieszkalny pracowników
18. Domek ogrodniczy
19. Dom mieszkalny
20. Stawy
