ZESPÓŁ FOLWARCZNY

3. Miejscowość
K O R Z K W Y

STODOŁA ob. SPICHLERZ
w zespole folwarcznym

OBORA-SPICHLERZ /16,17/

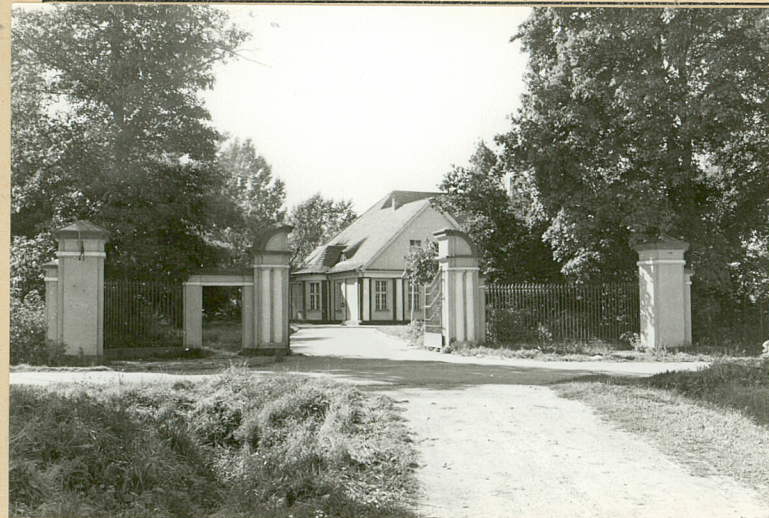
1. Dwór od strony zachodniej
2. Aleja południowa w parku
3. Podwórze od strony półn.
4. Brama wjazdowa do parku
5. Kapliczka w parku
6. Kolonia mieszkalna, widok
od wschodu
7. Park i kapliczka-od strony
południowej
8. Wjazd na dziedziniec gospo-
darczy od wschodu
9. Dom mieszkalny/2/
10. Podwórze od strony półn.
wschodniej
11. Wnętrze podwórza, część
wschodnia
12. Kolonia mieszkalna/3/, /4/
13. Dom mieszkalny/1/
14. Pozostałości muru ogro-
dzeniowego
15. Kolonia mieszkalna/1960r./
16. Stajnia i obora/1960r./
17. Rządówka/1960/
18. Chlew/1960r/

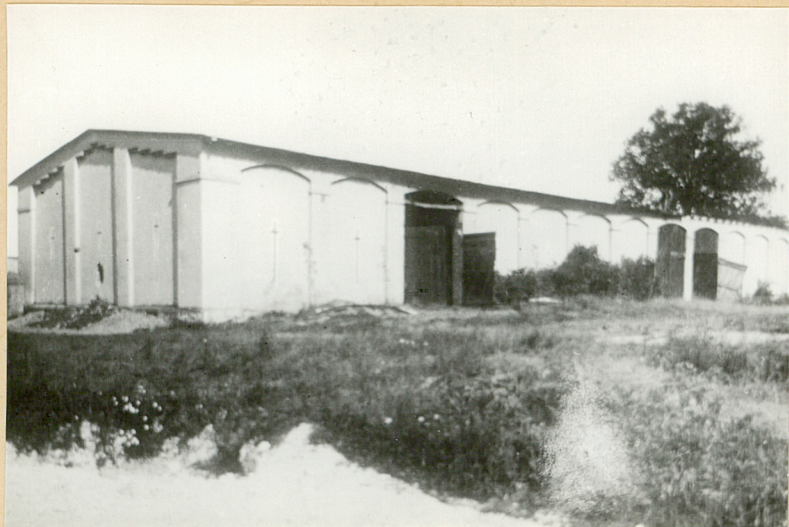
1

1. Elewacja wschodnia/stan z 1960r./
2. Elewacja południowa/1987r./
3. Elewacja wschodnia/1987r./
4. Elewacja wschodnia/1987r./
5. Fragment elewacji

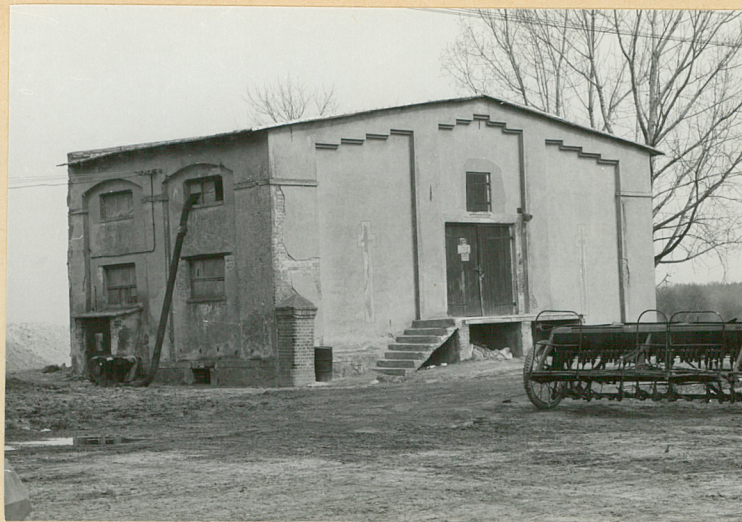
2

Stan obecny: zachowała się południowa część budynku obejmująca jeden sasek, podpiwniczony. Pierwotnie jednoprzestrzenny sasek podzielono stropami żelbetowymi na dwie kondygnacje. w ścianie południowej, szczytowej, centralnie wybito otwór drzwiowy prowadzący na parter, wyżej na piętro. W ścianach wschodniej i zachodniej, w poziomie parteru i piętra-centralnie w płycinach między lizenami-zrobiono otwory okienne. Obecnie obiekt ten służy jako spichlerz.

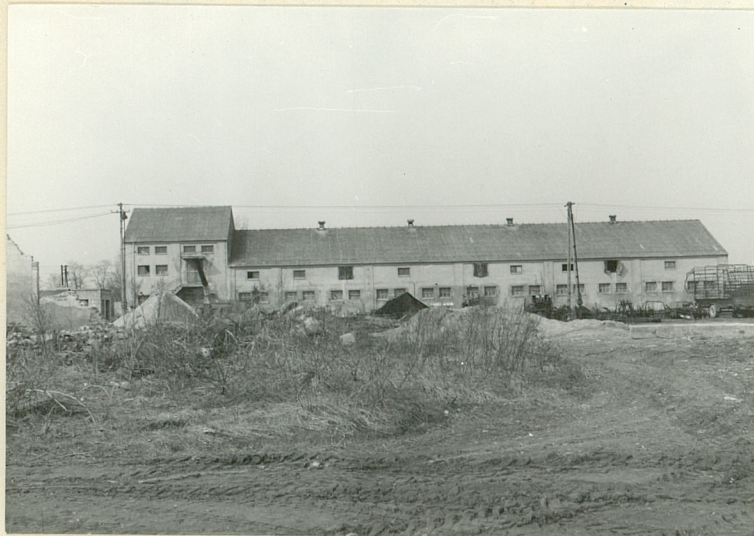
Obiekt usytuowany w zachodniej części zespołu gospodarczego. Ściany murowane z cegły, tynkowane. Strop parteru Kłajna belki metalowe oparte na metalowych słupach, strop II kond. w części połud. obiektu-drewniany. Wieżba płatwiowo-kleszczowa ze ścianką kolankową i 2 rzędami stolców. Dach kryty eternitem. Okna drew. w ramiakach, dwupoziomowe, sześciocienne. Drzwi w ścianach szczytowych: dwuskrzydłowe, deskowo-zastrzałowe, do spichlerza: dwuskrzydłowe. Na planie wydłużonego prostokąta z trzema wrotymi w ścianach szczytowych, w poziomie II kond. wydzielone pomieszczenie na spichlerz, parter jednopomieszczeniowy. Bryła w części południowej trykondygnacyjna, reszta dwukondygnacyjna, dach dwuspadowy/spichlerz oddzielnym. Elewacja wschodnia i zach. podzielona regularnie lizenami. W parterze między lizenami cztery otwory okienne usytuowane symetrycznie. Elewacja południowa: trzy wrota w poziomie parteru, wyżej trzy płytciny w ścianie zamknięte łukiem odcinkowym. Wzdłuż budynku usytuowane dwa żłoby z podłami/współczesne/. Obiekt częściowo przebudowany, zmieniona więźba, wymienione okna i wrota, zmieniony układ żłobów/pierwotnie poprzeczne/.

1. Elewacja wschodnia
