10285
Nr WIELKOPOLSKI

ZESPOL FOLWARCZNY

pol.XIXw.

GOSTYCZYNA

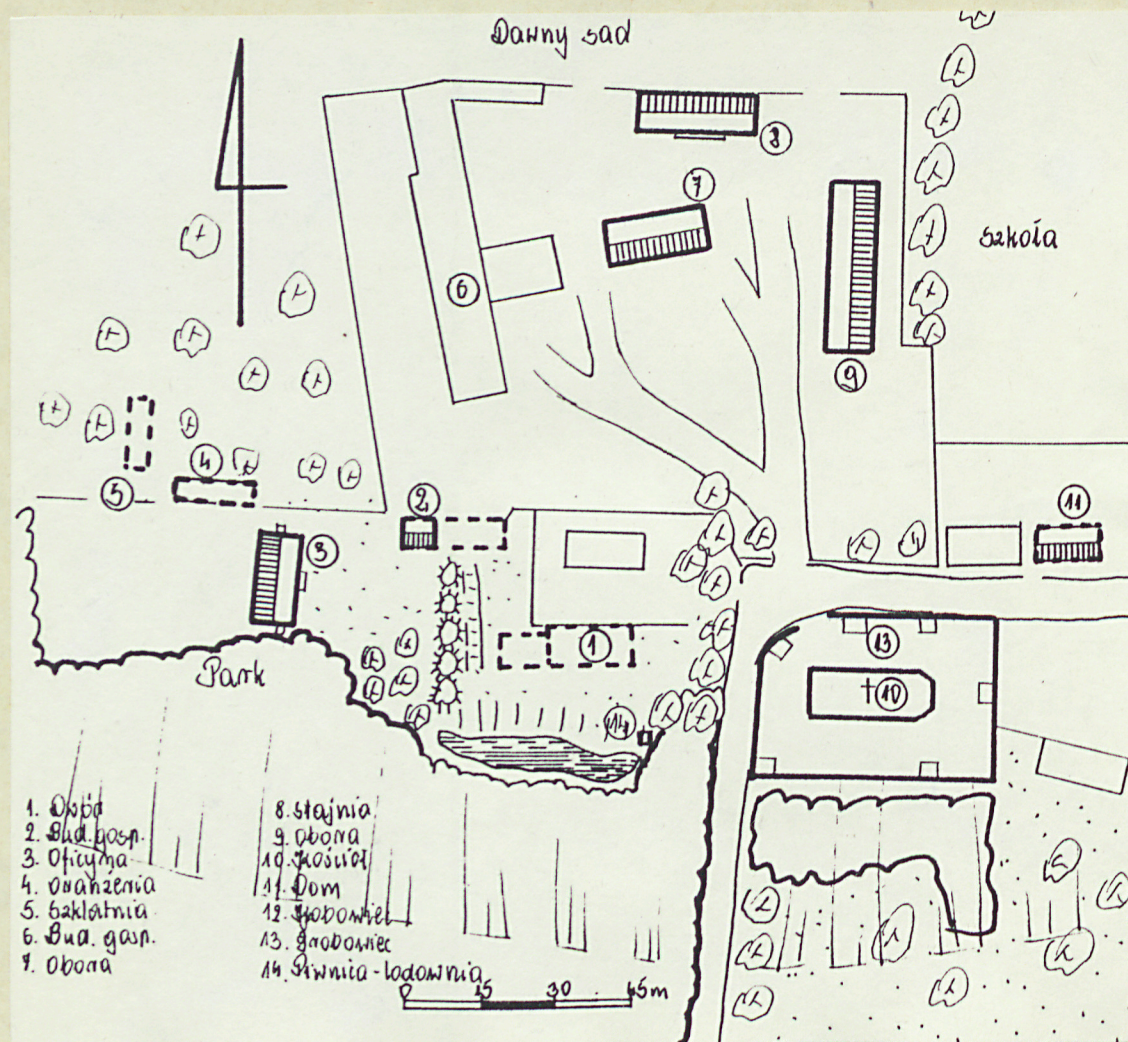
11. Zdjecia, rzut, przekroj, sytuacja, orientacja

Zespół składa się zasadniczo z trzech części: dziedziny gospodarczej, kolonii mieszkalnej, parku przydworskiego i niewielkiego warzywnika i ruinami cielparni.
