KARTA EWIDENCYJNA ZABYTKU NIERUCHOMEGO WPISANEGO DO REJESTRU ZABYTKÓW

1251/4
BUDYNEK WARSZTATOWY (7)
w zespole stacji granicznej Skalmierzyce,
ob. Nowe Skalmierzyce

ok. 1923/50. XX w.

Ul. Kolejowa 19
63-460 Nowe Skalmierzyce

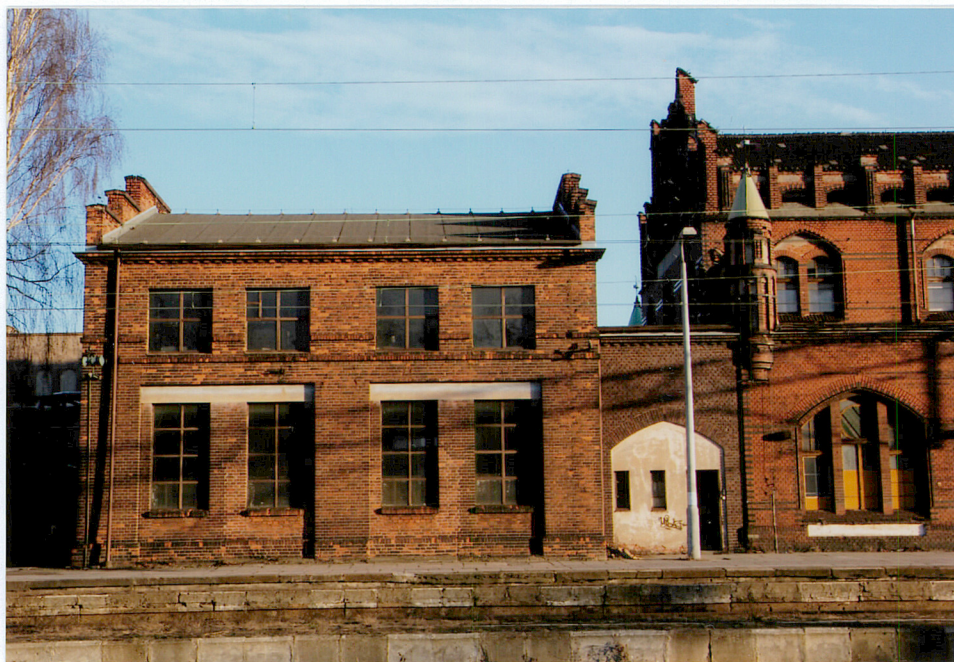
Elewacja zach. – czteroosiowa, artykulację pionową stanowią prostokątne otwory okienne w dwóch kondygnacjach, artykulację poziomą podwójny pas ceglanego gzymsu kordonowego (górny przerwany wykutymi wtórnie oknami poddasza) oraz kostkowy gzyms koronujący w strefie poddasza.

1. Widok budynku warsztatowego od zach., z prawej aneks łączący warsztat z dworcem
2. Budynek warsztatowy od pn. zach.
3. Elewacja wsch. budynku warsztatowego wraz z aneksem
4. Budynek warsztatowy od pn. wsch.
5. Budynek warsztatowy od pn. wsch., z lewej pn. fasada dworca
6. Elewacja pn. warsztatu
7. Fragment elewacji wsch. z wejściem do warsztatu, ob. magazynu

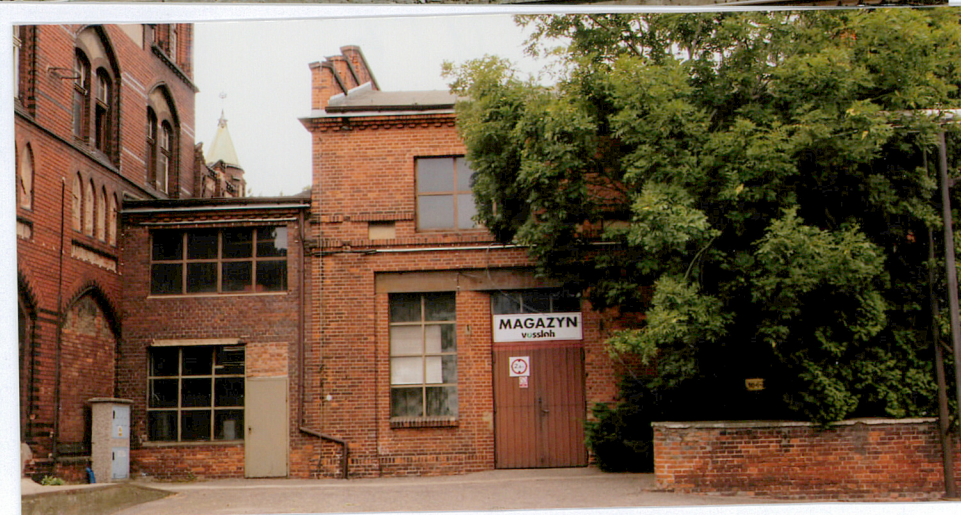
Elewacja wsch. – czteroosiowa, rozwiązana identycznie jak zach., ale na parterze, w drugiej osi od pd., wysoki otwór drzwiowy.

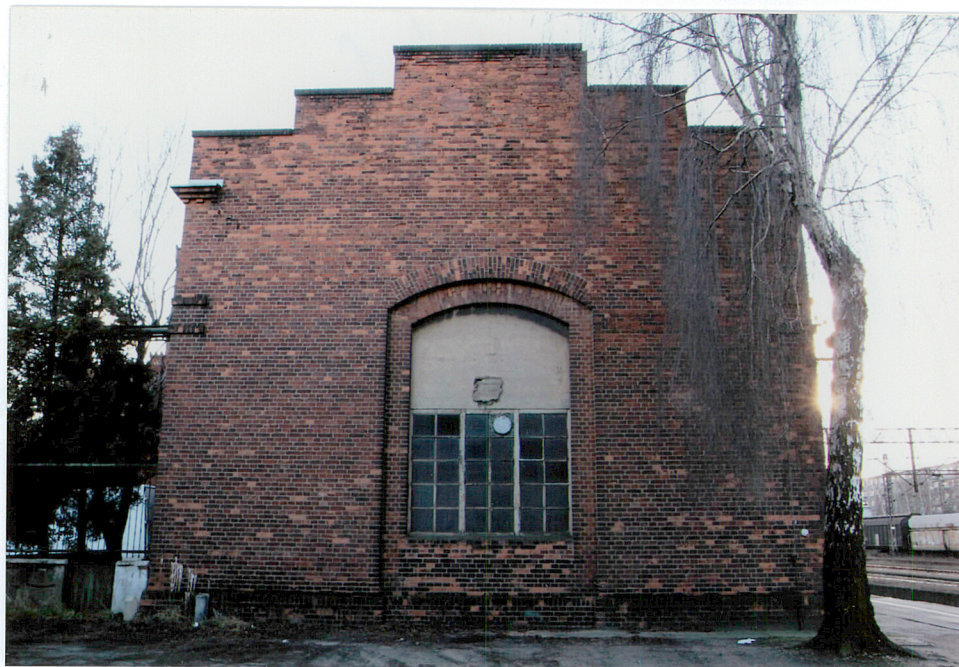
6.

Elewacja pn. – jednoosiowa, w centrum otrzymała dużą odcinkowo sklepioną wnękę okienną, częściowo przemurowaną u góry, a w szczycie ukoronowano ją schodkową attyką.

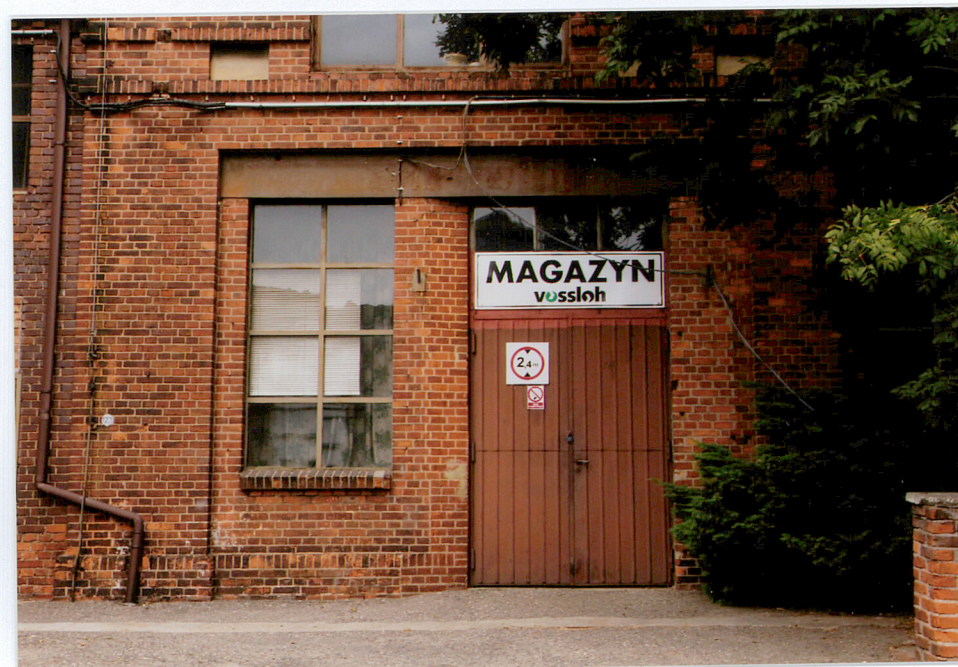
7.

Otwory: Drzwiowe: w elewacji wsch. wykrój drzwiowy prostokątny, zamknięty dwuskrzydłową stalową bramą z blachy falistej w stalowych ościeżnicach, a powyżej nadświetle; pierwotnie drzwi wejściowe także w elewacji zach., wtórnie przemurowane w okna; wewnątrz drzwi drewniane prostokątne jednoskrzydłowe: płycinowe i częściowo przeszklone do wydzielonego drewnianym przepierzeniem pomieszczenia na parterze, drewniane płytowe, okute stalową blachą do umywalni z szatnią w aneksie łączącym dworzec z budynkiem warsztatowym i drewniane płycinowe do ustępu w aneksie.

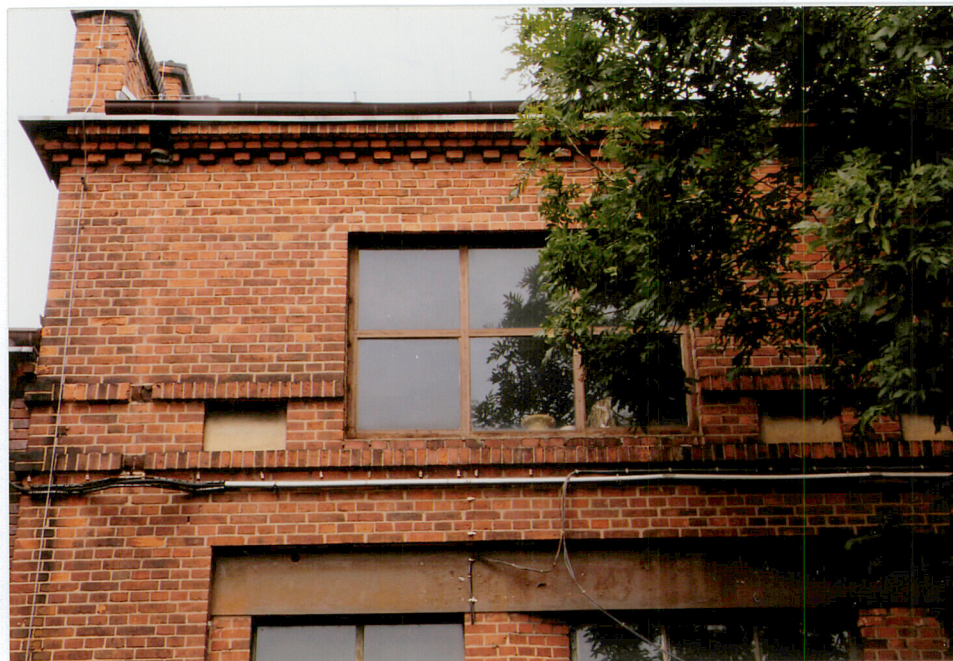
Okienne: pierwotnie wszystkie o segmentowych łękach, ob., tylko jeden – w elewacji pn., pozostałe – w elewacji wsch. i zach. przekute do wykrojów prostokątnych, na parterze w układzie pionowych prostokątów, na poddaszu w układzie kwadratów w osiach okien parteru; wszystkie zamknięte ślusarką stalową wielokwaterową typu przemysłowego, nieoryginalną.

1. Wtórnie wykuty otwór okienny na poddaszu w elewacji wsch.
2. Widok elewacji pn. w skrócie perspektywicznym
3. Wtórnie przekute na prostokątne okna parteru w elewacji wsch.
4. Otwory okienne i ślepe drzwi w elewacji wsch. aneksu
5. Naroże wsch. elewacji pn. warsztatu

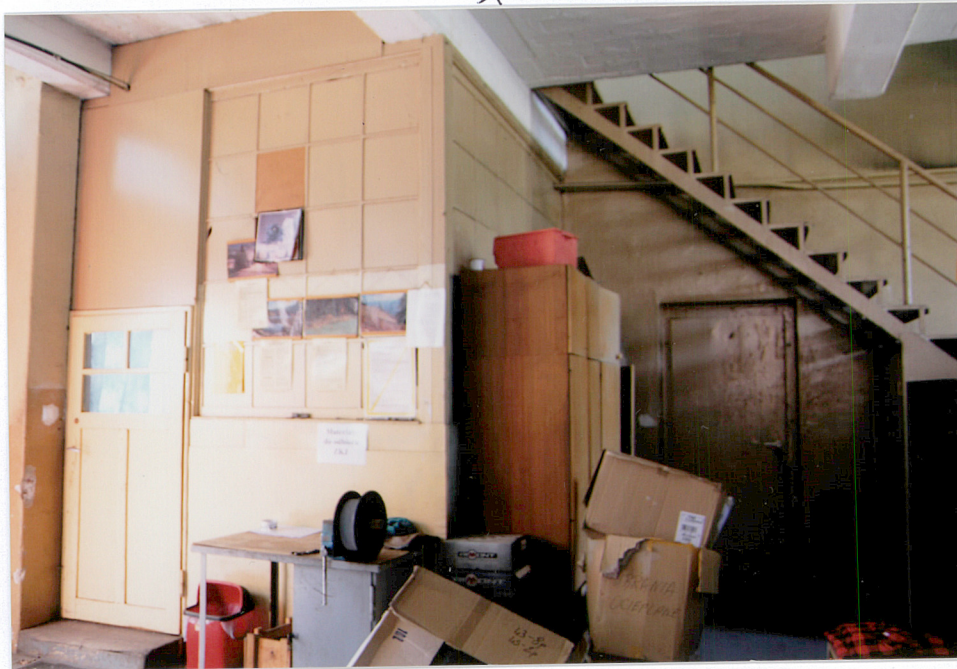
1. Wnętrze parteru z wydzielonym pomieszczeniem majstra
2. Relikty dębowej kostki w posadzce parteru
3. Stalowe schody jednobiegowe proste na poddasze
4. Fragment wykonanego wtórnie stropu nad parterem
5. Fragment hali na poddaszu

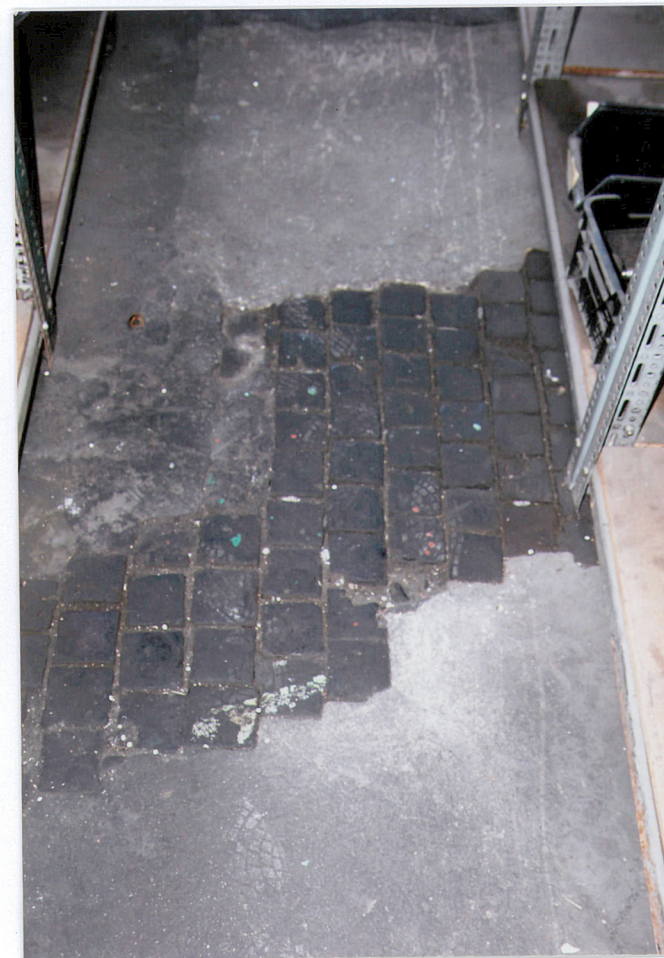
Posadzki, podłogi: Na parterze wylewka betonowa, ale widoczne fragmenty pierwotnej posadzki drewnianej z kostki dębowej; na poddaszu wylewka betonowa.

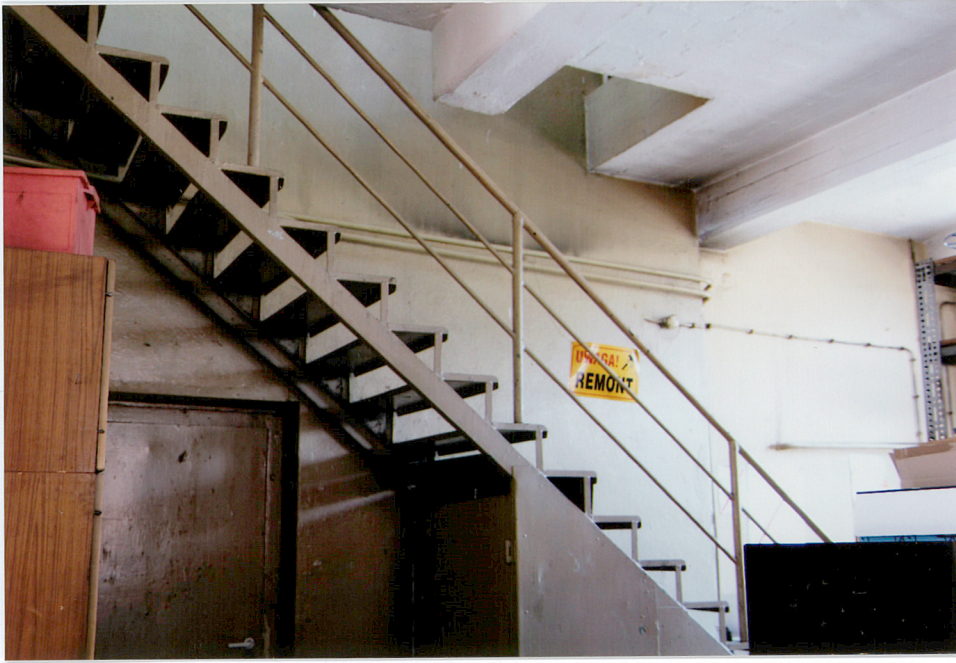
3.

Schody: Wewnątrz stalowe spawane, jednobiegowe proste z balustradą ze stalowej rurki.

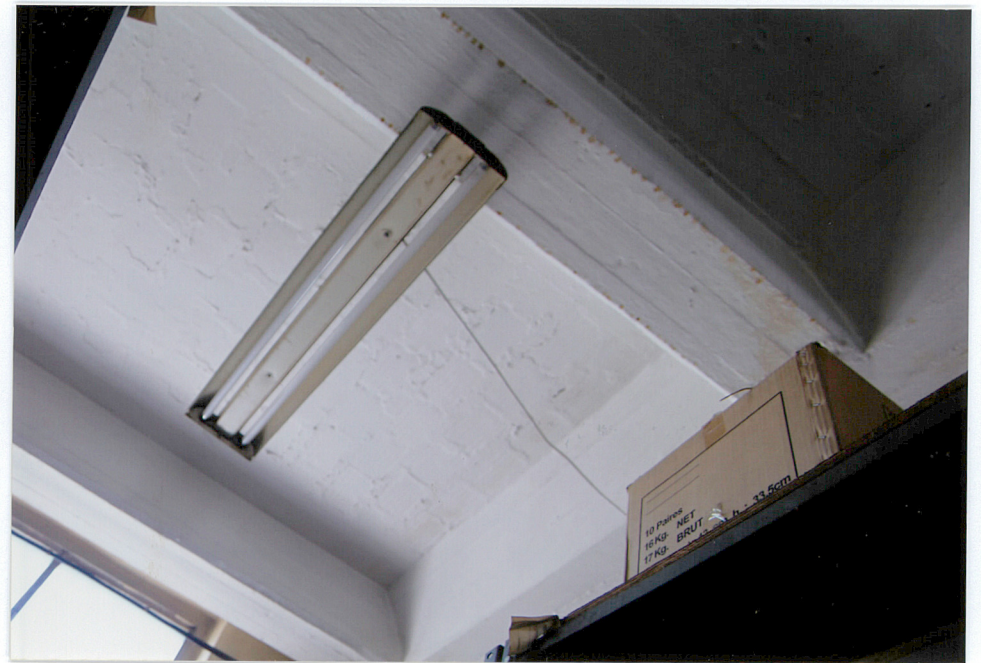
4.

Sklepienia i stropy: Masywny ceramiczny systemu Kleina na żelbetowych dźwigarach, z bielonym podniebieniem; nad poddaszem sufit z płyt regipsowych, tynkowany i bielony.

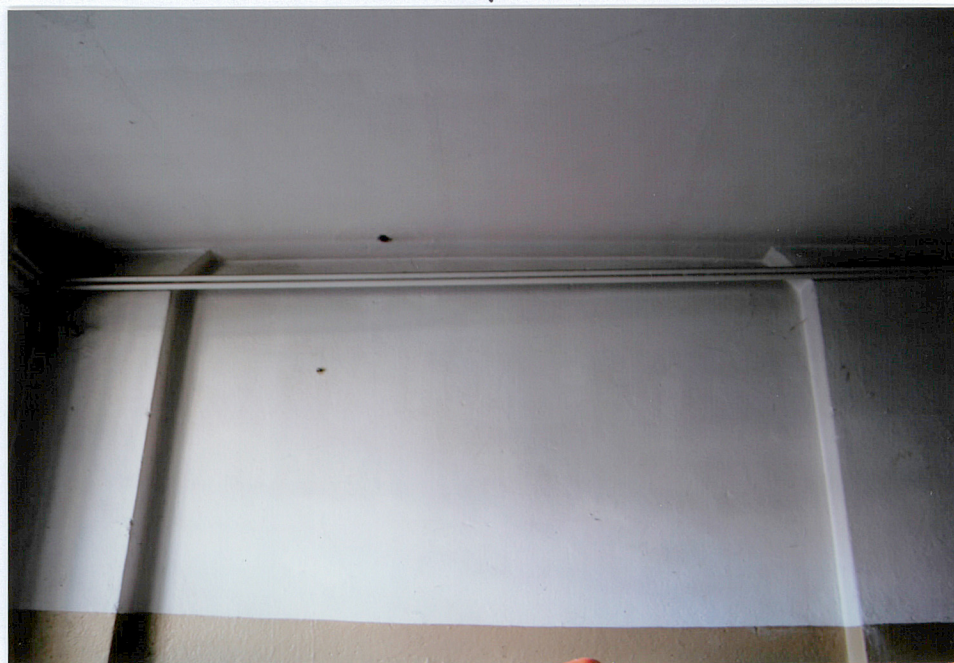
1. Widok przemurowanej wnęki drzwiowej w pn. elewacji dworca (wnętrze aneksu)
2. Dawna umywalnia w aneksie pomiędzy dworcem i warsztatem
3. Dawna umywalnia w aneksie pomiędzy dworcem i warsztatem
4. Ustęp w aneksie pomiędzy dworcem i warsztatem
