1. Obiekt 11444/h
STODOŁA
w zespole folwarcznym

2. Czas powstania

1889 r.

SMOGORZEWO

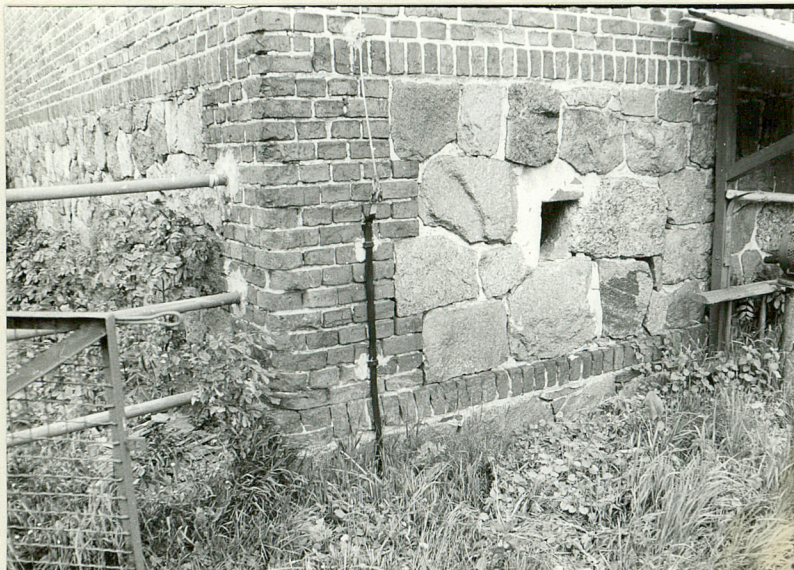
zdj. 3

1. Elewacja południowa
2. Szczyt zachodni
3. Fragment elewacji frontowej
4. Narożnik południowo-zachodni z fragmentem muru mieszanego
5. Fragment ramownicy ciesielskiej
6. Fragment ramownicy ciesielskiej
