1. Obiekt

DOM MIESZKALNY

PLESZEW

Plac Powstańców Wielkopolskich 8, 63-300 PLESZEW

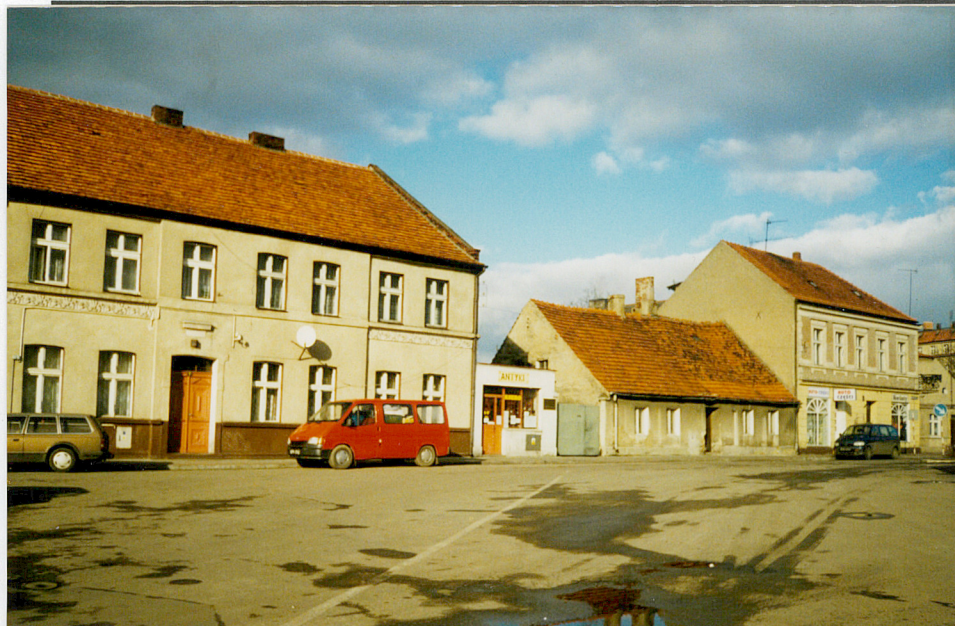
1. Elewacja frontowa
2. Widok ogólny od strony Placu Powstańców
3. Widok ogólny od strony wschodniej
4. Widok ogólny od strony pd.
5. Widok na zabudowę pn. pierzei Placu
6. Dom od strony pn.
7. Okna w ścianie szczytowej
8. Okno w ścianie pn.
9. Drzwi wewnętrzne-część wsch.
10. Popękane ściany komina
11. Piec kaflowy w części wsch.
12. Zniszczony strop parteru - część wsch.
13. Fragment stropu - część wsch.

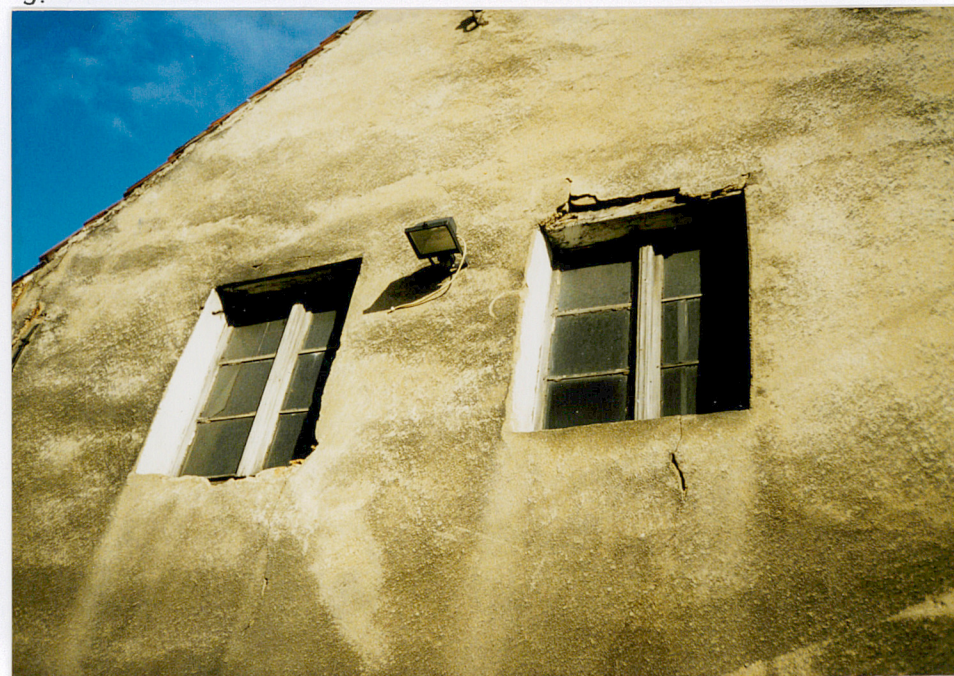
7.

Schody wewnętrzne-drewniane, drabiniaste, jednobiegowe
Otwory okienne w kształcie stojącego prostokąta zamkniętego od góry płasko. Okna w ścianie frontowej: wtórne, skrzynkowe, drewniane, jednopoziomowe, podwójne, dwuskrzydłowe. Okno w ścianie północnej krosnowe, dwuskrzydłowe, podwójne, jednopoziomowe, ze skrzydłami podzielonymi szczeblinką podobnie jak krosnowe ale pojedyncze-okna w szczycie zachodnim.

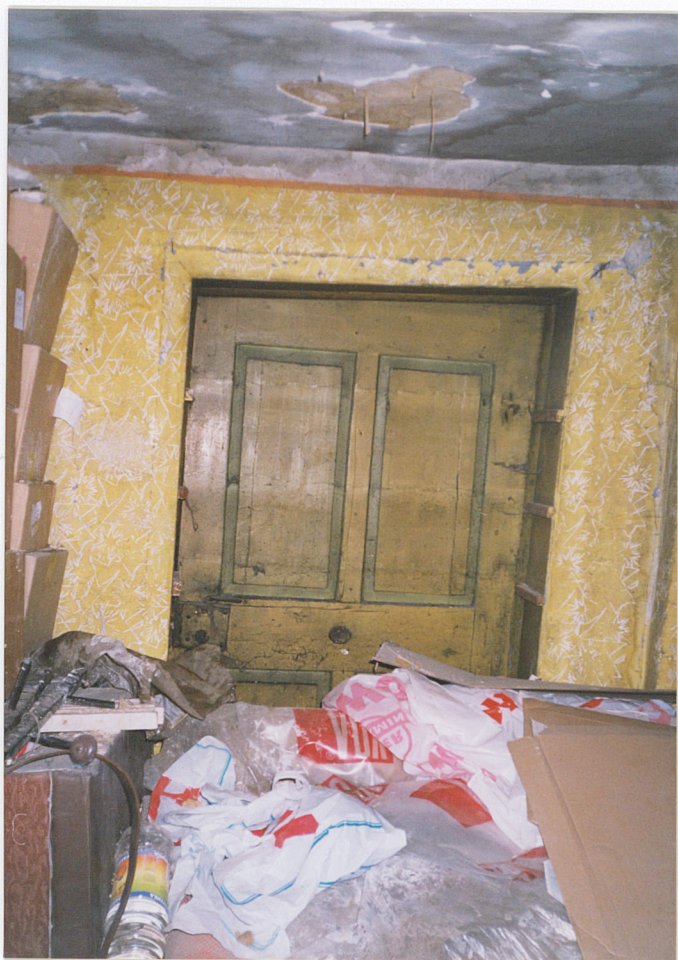
9.

Drzwi wejściowe do sieni: drewniane, wtórne, frontowe-dwuskrzydłowe, z przeszkleniem. Drzwi wewnętrzne: drewniane jednoskrzydłowe; z sieni do wnętrza wschodniego traktu frontowego-ramowo-płycinowe, na zawiasach pasowych, ze skrzydłem podzielonym na cztery płyciny w kształcie stojącego prostokąta. Część drzwi wewnętrznych-wtórnych płytowych, pełnych.

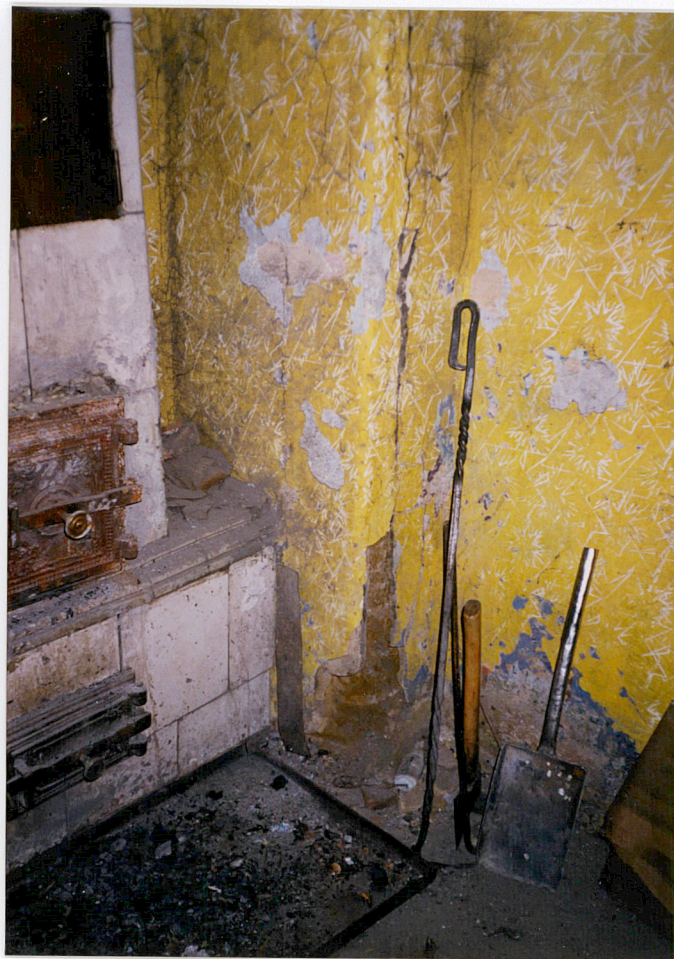
10.

14. Kubatura 323 m ³	15. Powierzchnia użytkowa 111 m ²	16. Przeznaczenie pierwotne dom mieszkalny	17. Użytkowanie obecne dom mieszkalny
18. Prace budowlane i konserwatorskie, ich przebieg i dokumentacja (po 1945 r.) <p>Około 1960 roku-remont więźby.</p> <p>Około 1970 roku-wzniesienie przybudówki pn.</p> <p>Około 1978 roku-w miejsce otworu okiennego zrobiono otwór drzwiowy;zamurowano otwory drzwiowe z sieni do wewnątrz zachodnich.Wymieniono stolarkę okienną.</p> <p>W 1999 roku zrobiono remont wnętrza dawnej kuchni.</p>		19. Stan zachowania (fundamenty, ściany zewnętrzne, ściany wewnętrzne, sklepienia, stropy, konstrukcje dachowe, pokrycie dachu, wyposażenie i instalacje) <p>Stan techniczny obiektu zły.Ściany popękane, szczególnie konstrukcji szkieletowej,wewnętrzne-zdeformowane;w części wsch.odchylone od pionu.Stropy silnie ugięte,w części wsch. z zarwaną podsufitką.Więźba-ugięta,z przemieszczonymi elementami konstrukcyjnymi,zawilgocona,ogniskowo zagrzybiona i spróchniała.</p> <p>Nieszczelne pokrycie dachu.Stolarka okienna zdeformowana,podobnie jak drzwiowa(szczegól- nie wewnętrzna).</p>
