STAJNIA - POWOZOWNIA - MIESZKANIE STANGRETA ob.garaż,magazyn,archiwum
w założeniu pałacowym (14)

ANTONIN

STAJNIA-POWOZOWNIA
w zespole przysałacowym

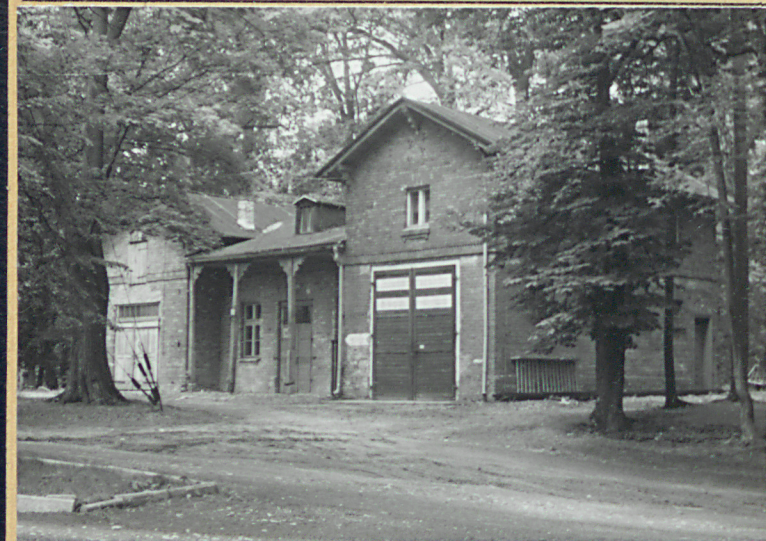
1. Elewacja frontowa-widok ogólny
2. Okap-dekoracyjne zakończenie krokwi i miec
3. Drzwi wejściowe do sieni skrzydła mieszkalnego
4. Frontowe słupy z dekoracyjnymi zwieńczeniami
5. Elewacja frontowa-widok od ogrodówki
6. Ceglany fryz
7. Elewacja wschodnia skrzydła
8. Elewacja pn.
9. Okap-profilowane końce krokwi
10. Szczyt ryzalitu-widok ogólny

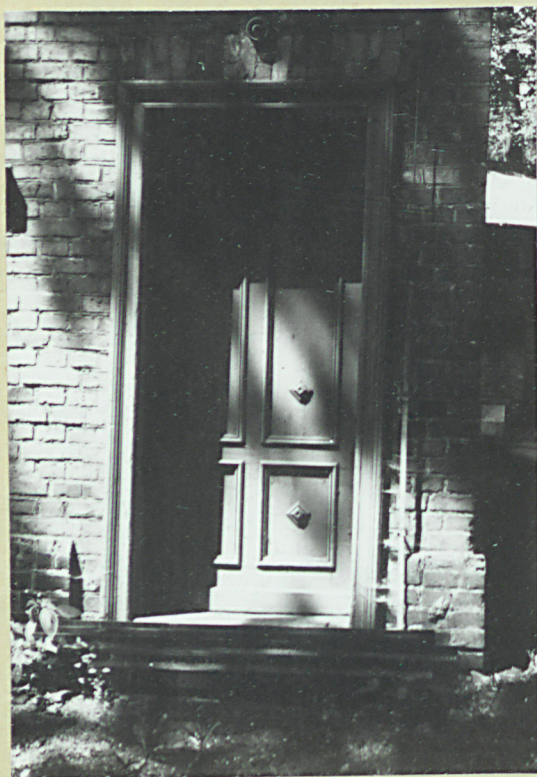
4.

Drzwi wejściowe, do sieni ze schodami na mieszkalne poddasze - z nadświet-
lem, drewniane, jednoskrzydłowe, ramowo-płycinowe, w profilowanej opasce.
Skrzydło podzielone na cztery płyciny obwiedzione przestrzennym profilo-
waniem; analogiczne jak w tzw. ogrodówce i pierwotne wejściowe - w leśni-
czówce. Drzwi w ścianie frontowej - wtórne, drewniane, część z nadświet-
łem, dwuskrzydłowe, na zawiasach pasowych; prowadzące do wnętrza ryzalitu za-
chodniego: ramowo-płycinowe; w ścianie zachodniej - jednoskrzydłowe, deskowo-
listwowe. Drzwi wewnętrzne w pomieszczeniach mieszkalnego poddasza
jednoskrzydłowe, zasadniczo ramowo-płycinowe, pełne.

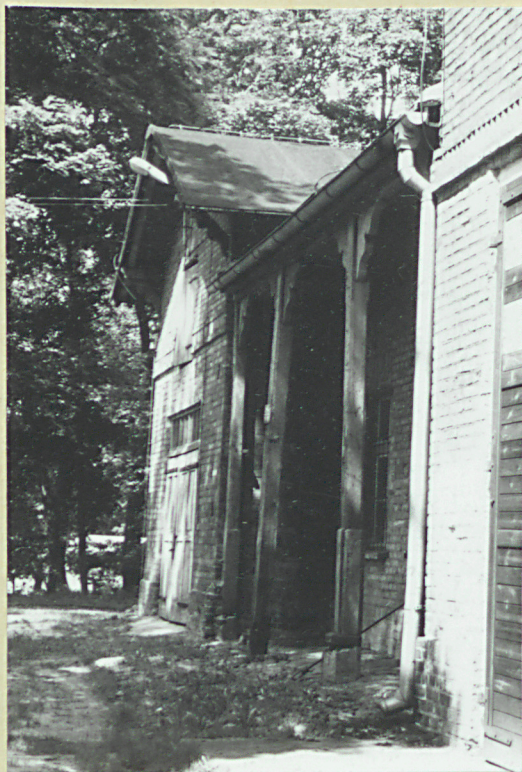
4.

Elewacje pozostawione w cegle, rozdzielone ceglany fryzem kordonowym, zbudowanym z trzech warstw cegły-środkowej ustawionej ukośnie. Przeprowadzone otworami okiennymi i drzwiowymi sklepionymi od góry płasko. Elewacja frontowa-symetryczna, z jednoosiowymi, wyższymi ryzalitami bocznymi, ujmującymi trójosiową część środkową, poprzedzoną szerokim zadaszeniem wspartym na czterech słupach drewnianych o dekoracyjnie opracowanych zwieńczeniach tworzących jakoby arkady. Okapy w szczytach ryzalitów z uwidocznionymi, ozdobnie profilowanymi końcami płatew, wspartymi na profilowanych mieczach. Elewacja wschodnia w poziomie parteru-pięćosiowa, z otworami okiennymi w kształcie leżącego prostokąta i wydatnymi parapetami, analogicznymi jak w elewacji północnej. Elewacja zachodnia pierwotnie ślepa, obecnie z nowszym otworem drzwiowym w części pn.
