1. Obiekt 1153/15/2/1
OBORA - PORODÓWKA /Nr 1/
w zespole folwarcznym ROGALIN

1899

R O G A L I N

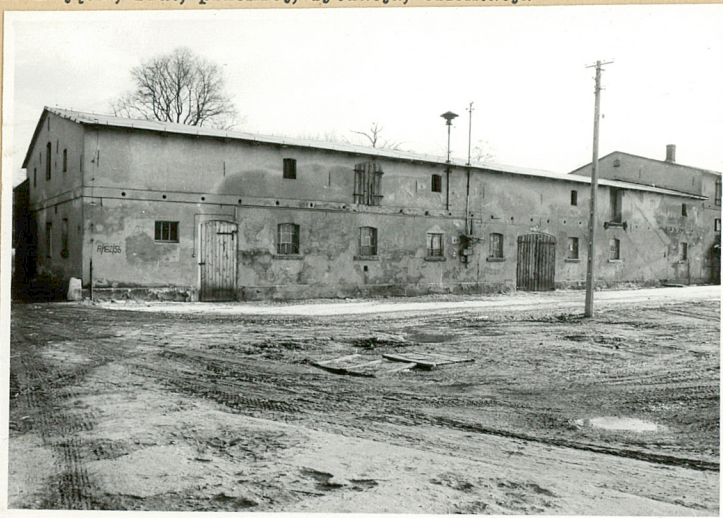
1. widok ogólny
2. plan orientacyjny
3. rzut poziomy

Sytuacja: obiekt jest budynkiem położonym w południowej części podwórza gospo-
darczego, w ciągu zabudowań tworzących zamknięcie podwórza od tej strony;
przy jego południowo-wschodnim narożu znajduje się główna brama wjazdowa na
folwark; frontem zwrócony w kierunku północnym, zachodnią ścianą szczytową
styka się z sąsiednim budynkiem obory; na wschód od niego znajduje się spich-
lerz; na południe, od strony elewacji tylnej, ciągnie się teren stanowiący
kontynuację założenia parkowego.

Kształt: wydłużony prostokąt z regularnym układem wnętrza i asymetrycznymi po-
działkami osiowymi na poszczególnych elewacjach; szerokofrontowy; wydzielone
pomieszczenie w części zachodniej bez komunikacji z pozostałą częścią obiek-
tu; układ wnętrza regularny.

Bryła: obiekt jednokondygnacyjny z wysokim poddaszem użytkowym, nakryty niskim
dwuspadowym dachem, przylegający elewacją wschodnią do obiektu sąsiedniego;
częściowa regularność układów osiowych.

Elewacja północna: w części wschodniej, mieszczącej pomieszczenia socjalne dla
pracowników, odcinkowo zamknięty otwór drzwi wejściowych i niewielkie prostokątne okno krosnowe; część zasadnicza budynku gospodarczego zasadniczo regularna i symetryczna z dwuskrzydłowymi wrotami pośrodku i odcinkowo zamkniętymi oknami po bokach /jeden otwór przemurowany - prostokątny/; brak jednej osi w części zachodniej prawdopodobnie pierwotny - na elewacji widoczne ślady po jednobiegowych schodach przysściennych; płaski gzyms międzykondygnacyjny z ciągiem okrągłych otworów wentylacyjnych; w partii poddasza dwa otwory: załunkowy i wejściowy oraz cztery odcinkowo zamknięte otwory okienne /wentylacyjne/; górna partia elewacji ankrowana.

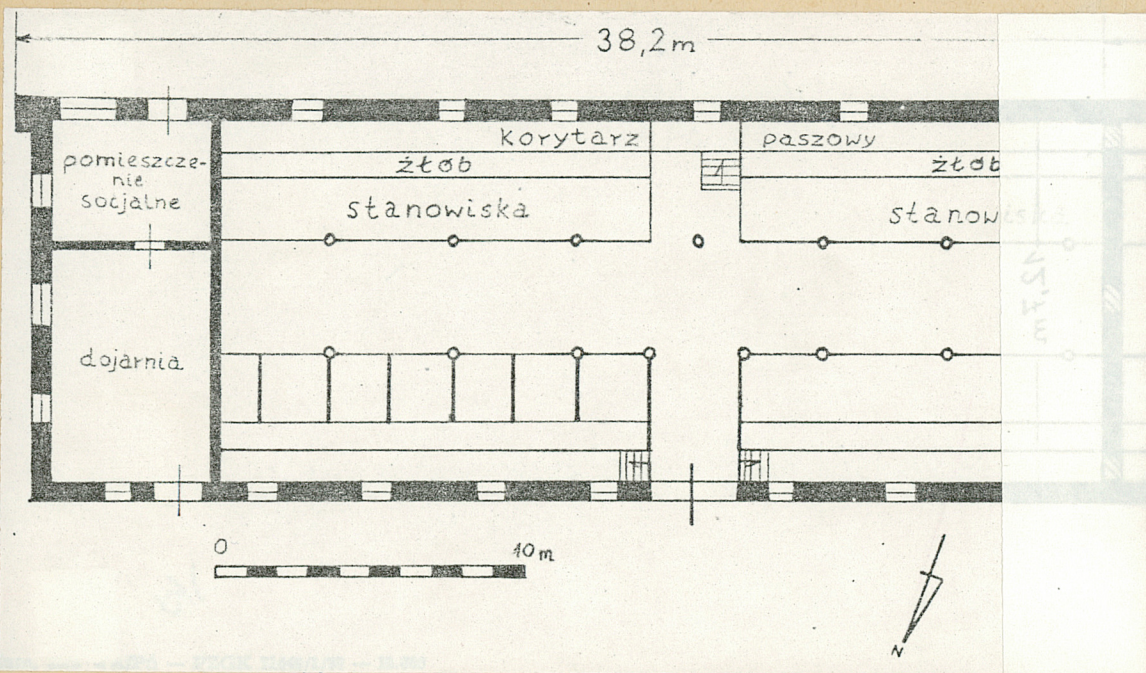
1 2
3

38,2m

12,7m

pomieszczenie
socjalne

dojarnia

korytarz

żłob

stanowiska

paszowy

Wnętrze: wydzielona część wschodnia obiektu /pomieszczenia socjalne/ z nietrwałymi ściankami działowymi; część zasadnicza regularna i symetryczna w układzie trójnawowej sali z dwoma rzędami stalowych słupów, krzyżowym układem komunikacyjnym i korytarzami paszowymi wzdłuż ścian; układ stanowisk pierwotny z oryginalnym wyposażeniem /żłoby/.

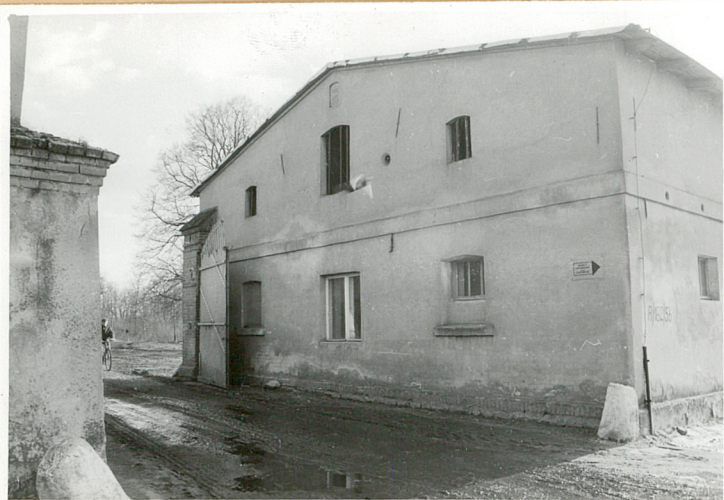
Elewacja wschodnia: trójosiowa ze znacznymi przemurowaniami otworów okiennych w kondygnacji podstawowej /jeden otwór częściowo zamurowany, drugi - częściowo, trzeci - całkowicie przemurowany/; płaski gzyms międzykondygnacyjny; partia poddasza z trójgiem odcinkowo zamkniętych otworów okiennie-wentylacyjnych, z których środkowy większy od bocznych; w szczycie niewielka płycina z datą

budowy obiektu: Roku 1899 i inicjałami: A. P.; w narożu elewacji ceglany filar bramy wjazdowej.

4. elewacja wschodnia

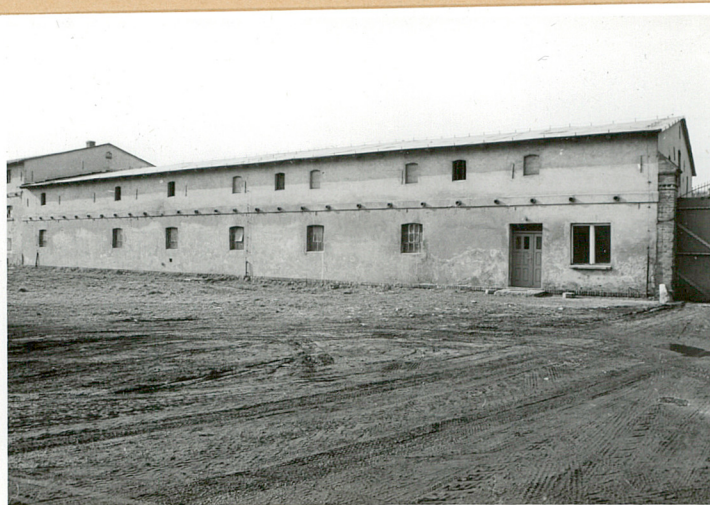
stan zachowania obiektu - średni; brak izolacji przeciwwilgociowej i rynien; znaczne zawilgocenie wszystkich elewacji; niewielkie przekształcenia układu wewnętrznego w części zachodniej obiektu /pom. socjalne/ oraz przekształcenia otworów okiennych; zniszczone schody zewnętrzne prowadzące na poddasze.

Elewacja południowa: w części wschodniej kondygnacji podstawowej otwór drzwiowy i prostokątne okno; w pozostałej części lekko nieregularny rytm odcinkowo zamkniętych otworów okiennych; ponad gzymsem z ciągiem okrągłych otworów wentylacyjnych nieregularnie rozmieszczone, częściowo zamurowane, otwory okienne-wentylacyjne poddasza; ankrowana partia poddasza.

5. elewacja południowa

usunięcie źródeł zawilgocenia ścian

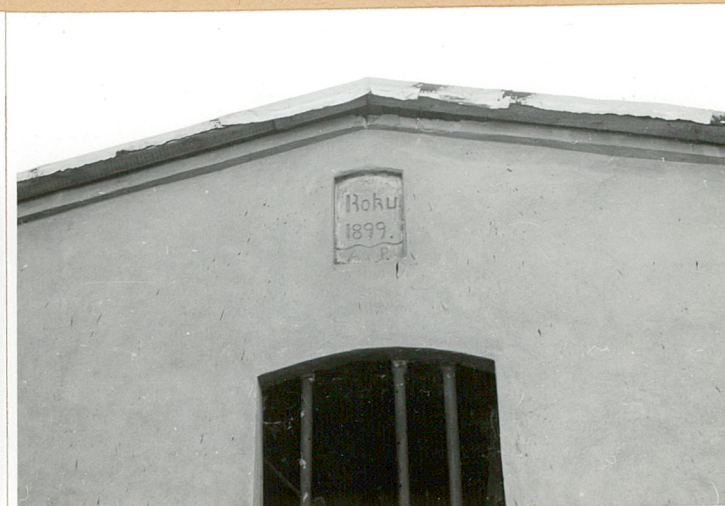
6. płycina z datą: Roku 1899

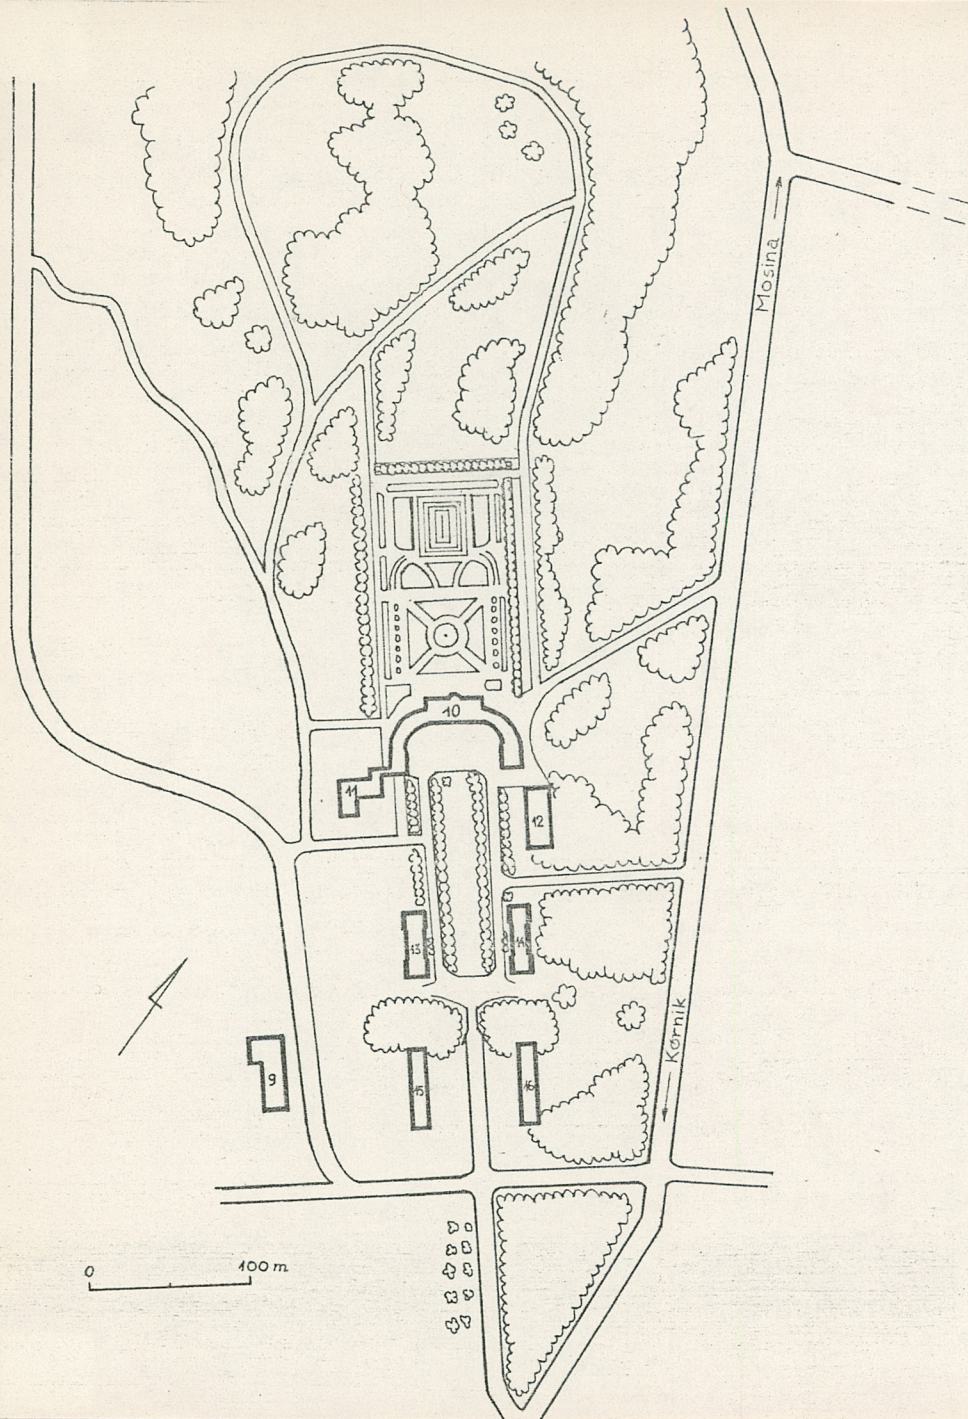
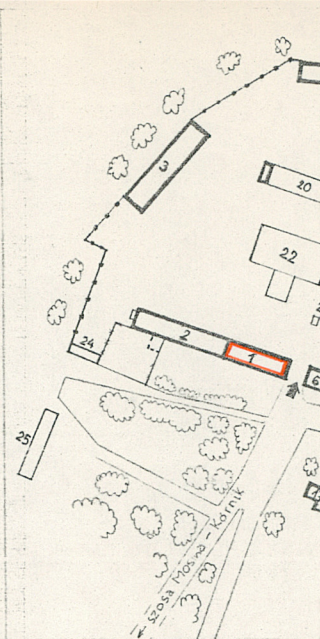
ROGALIN

1. obora - porodówka
2. obora
3. obora - jałownik
4. stodoła
5. kuźnia i stelmacharnia
6. spichlerz
7. stodoła /ob. magazyn/
8. dom mieszkalny
9. gorzelnia
10. pałac
11. galeria obrazów
12. ujeżdżalnia
13. wozownia
14. stajnia
15. czworaki
16. czworaki
17. dom mieszkalny
18. dom mieszkalny
19. dom mieszkalny
20. wiata - magazyn
21. magazyny
22. obora
23. waga
24. chlew
25. owczarnia

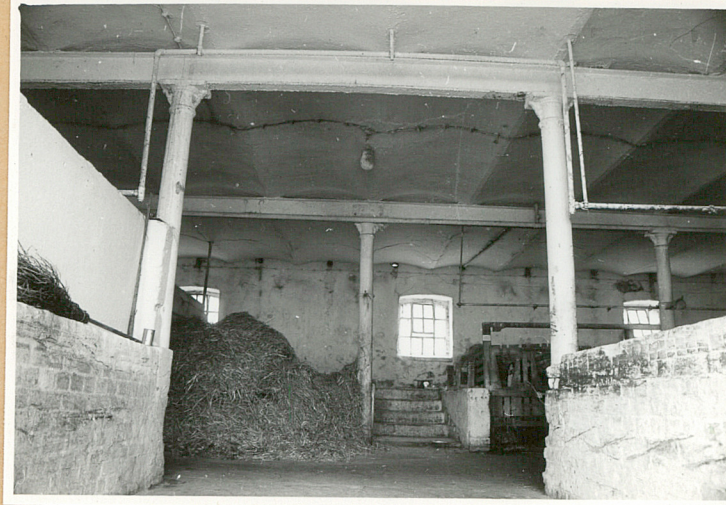
7. fragment wnętrza

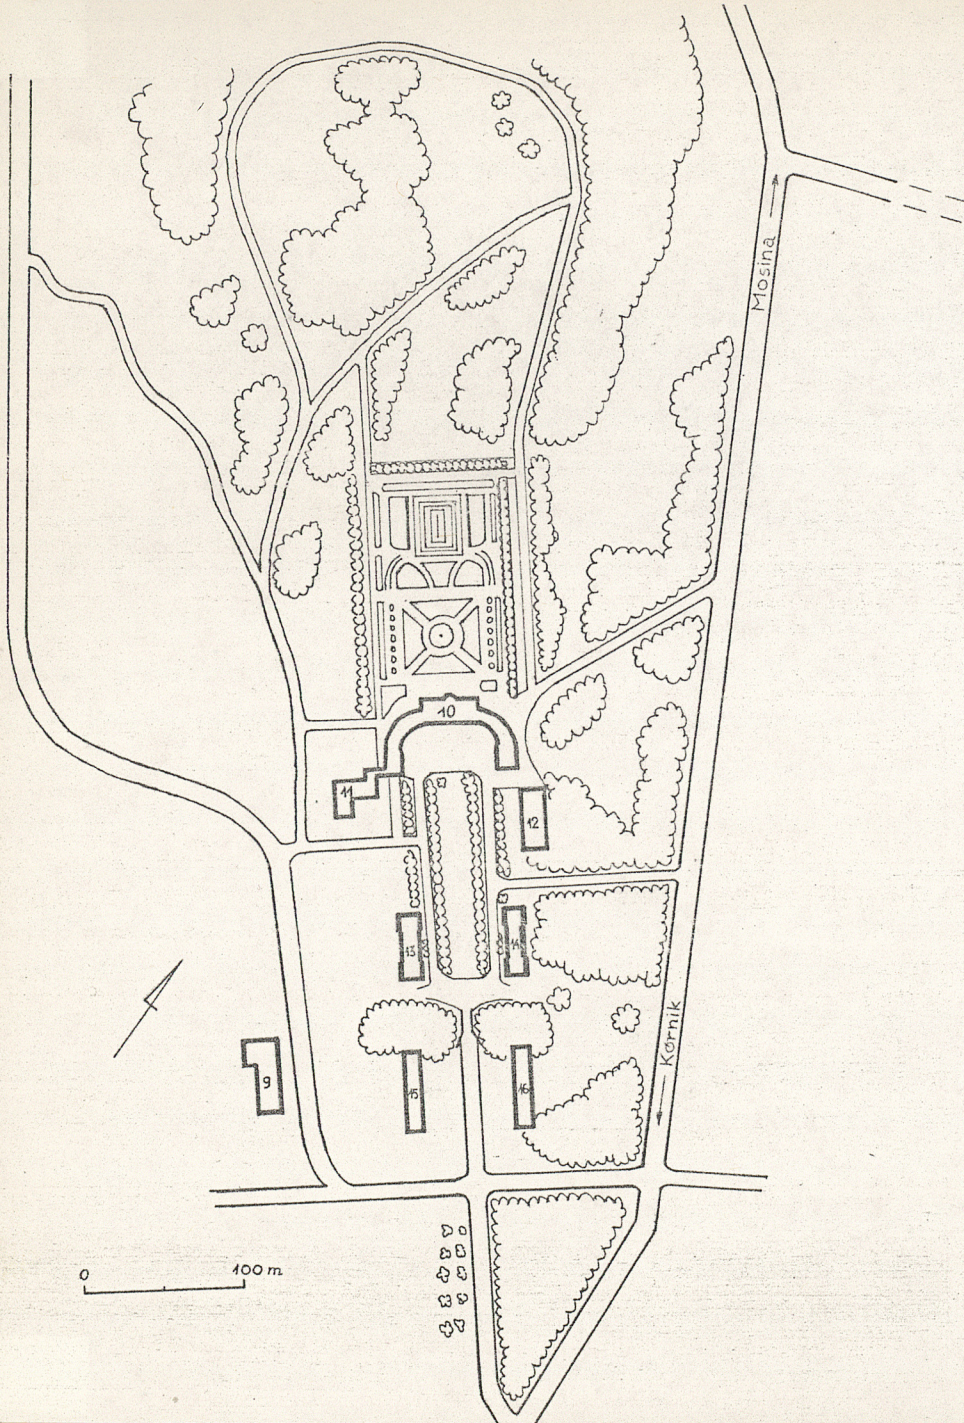
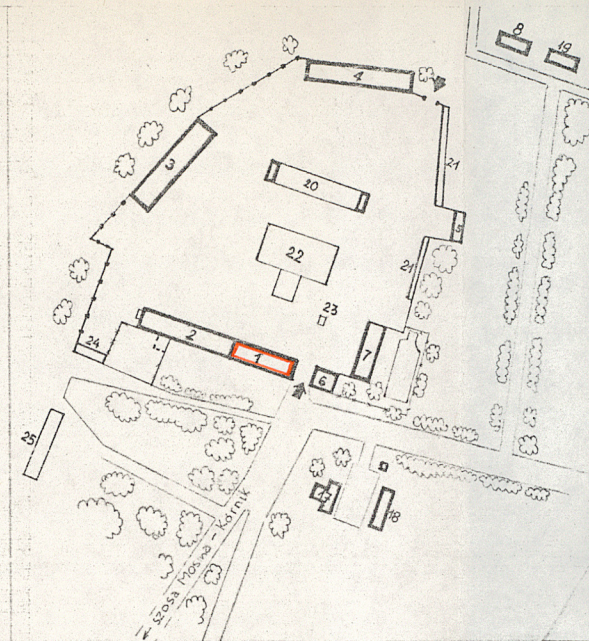
ROGALIN

1. obora - porodówka
2. obora
3. obora - jałownik
4. stodoła
5. kuźnia i stelmacharnia
6. spichlerz
7. stodoła /ob. magazyn/
8. dom mieszkalny
9. gorzelnia
10. pałac
11. galeria obrazów
12. ujeżdżalnia
13. wozownia
14. stajnia
15. czworaki
16. czworaki
17. dom mieszkalny
18. dom mieszkalny
19. dom mieszkalny
20. wiata - magazyn
21. magazyn
22. obora
23. waga
24. chlew
25. owczarnia
