WIELKOPOLSKIE

REMIZA, STAJNIA ob. MAGAZYN, WARSZTATY  
ul. Ulańska 5

2. Czas powstania  
lata 90-te  
XIX w.

POZNAŃ

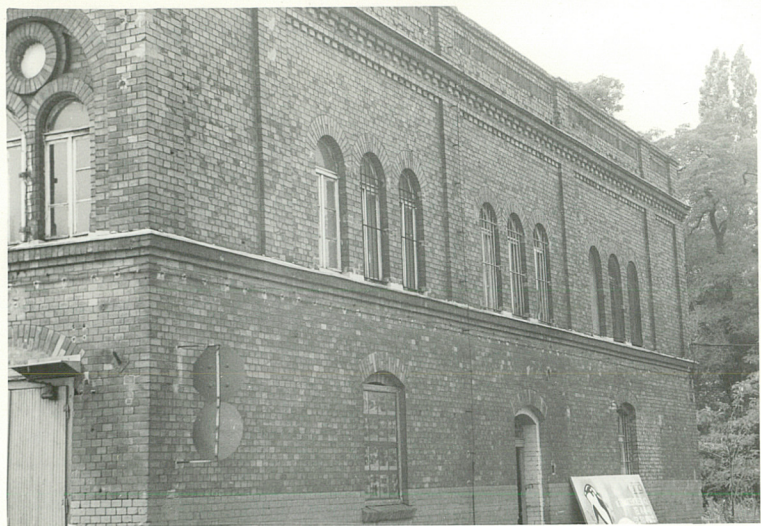
2

1. Elew. frontowa-wsch.
2. Elew. pn.
3. Gzyms elew. szczytowej.
4. Ryzalit środkowy elew. frontowej.
5. Elew. zach.
6. Elew. szczytowa pd.
7. Fragment na elew. frontowej.
8. Otwór okienny.
9. Fragment klatki schodowej. Imię, nazwisko
10. Konstrukcja dachowa.

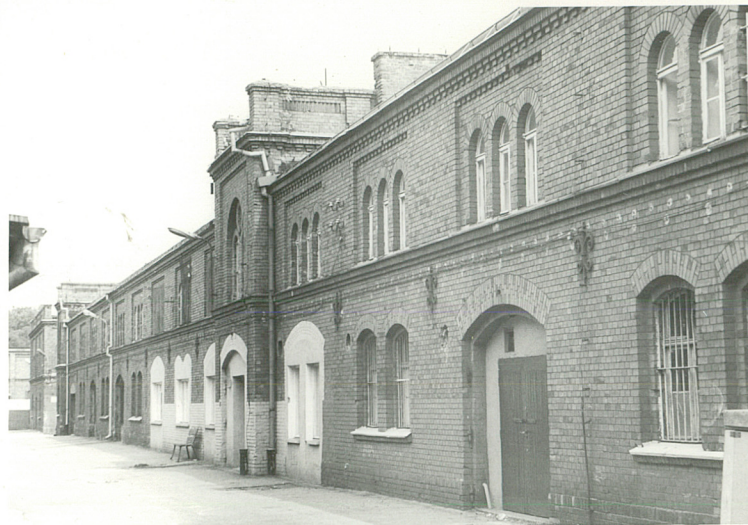
5

Elewacja zachodnia jest podobna do frontowej wsch. z wyjątkiem otworów bramnych parku, zastąpionych tu zdwojonymi otworami okiennymi oraz otworami wejściowymi przekrytymi łukami ceglanymi odcinkowymi. Pozostałe elementy: ryzality, otwory wejściowe, otwory okienne piętra, gzymsy, identyczne jak w elewacji frontowej. Elewacje szczytowe: pn i pd o podobnym układzie elementów. Na parterze w osi otwór drzwiowy oraz dwa symetrycznie rozmieszczone otwory okienne /dwa współcześnie zamurowane/ zamknięte łukiem odcinkowym. Powyżej gzymsu kordonowego na wysokości piętra ztrojone otwory okienne umieszczone w trzech obszernych płycinach rozdzielonych lizenami. Płyciny od góry zaakcentowane rzędem cegieł wysuwanych "zabkowo". W częściach skrajnych elewacji dwie mniejsze płyciny. Gzyms okapowy identyczny jak na elewacji frontowej. Ponad gzymsem murek osłonowy rozdzielony lizenami, które tworzą płyciny. W każdej z nich pas ozdobny z cegieł ułożonych ukośnie /widoczne krawędzie/.

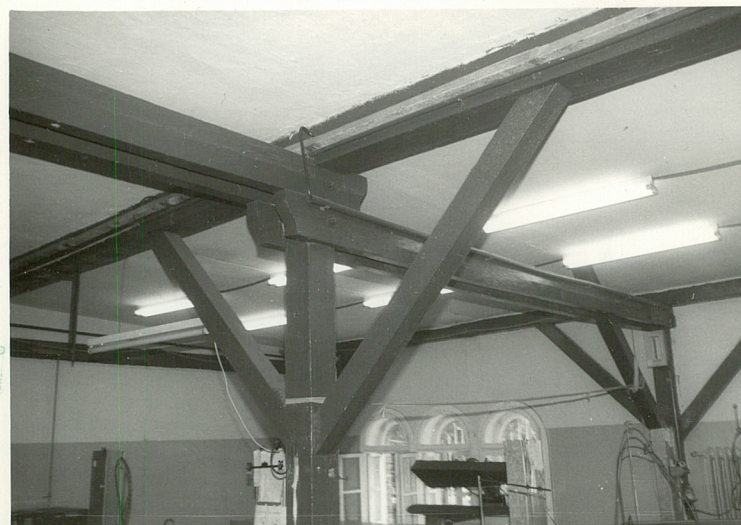
10

Materiał, konstrukcja - Ściany murowane z cegieł ceramicznych "zendrówki", układanych w wążku "główkowym", neotynkowane. Stropy z masywnych belek drewnianych, wypełnienie polepą z gliny i trzciny. Strop nad parterem pierwotnie podpierały słupy - filary, obecnie zastępują je ściany wewnętrzne. Konstrukcja dachowa drewniana, zachowana, układ płatwiowo-kleszczowy. Dwie ścianki stolcowe ze słupami dwustronnie mieczowanymi; wysokie ścianki kolankowe ze słupami trzysronnie mieszowanymi, kleszcze poziome opinają słupy ścianek stolcowych i kolankowych tuż pod płatwiami. Pokrycie dachowe z papy na deskowaniu. Posadzki - w części parterowej budynku betonowe, na piętrze drewniane - z desek lub płyt wiórowych. Schody - proste, jednobiegowe, znacznej szerokości biegu, granitowe. Otwory - bramne po stronie zach. przekryte łukami ceglanymi odcinkowymi, otwory bramne po stronie wsch. budynku wtórnie zmienione, z nadprożami prostymi lub zamurowane częściowo. Otwory drzwiowe w ścianach szczytowych oraz otwory okienne parteru zamknięte łukami ceglanymi odcinkowymi /część z nich również współcześnie modernizowana/. Na piętrze otwory okienne przeważnie w grupach - po trzy, zamknięte łukami ceglanymi pełnymi. Charakterystyczne otwory okienne na piętrze w ścianach ryzalitów: pary otworów, z których każdy przekryty łukiem ceglanym pełnym, powyżej w osi ceglany oculus. Całość umieszczona jest w obszernej wnęce nakrytej łukiem pełnym. Stolarka - Brak zachowanych okien i drzwi.
