1. Obiekt

BUDYNEK MIESZKALNY, ul. 28 Czerwca 1956 r. 316

1. Miejscowość	2. Obiekt (nazwa jak w karcie)	3. Zawartość wkładki
POZNAŃ	BUDYNEK MIESZKALNY, ul. 28 Czerwca 1956 r. 316	OPIS, MATERIAŁ ILUSTRACYJNY

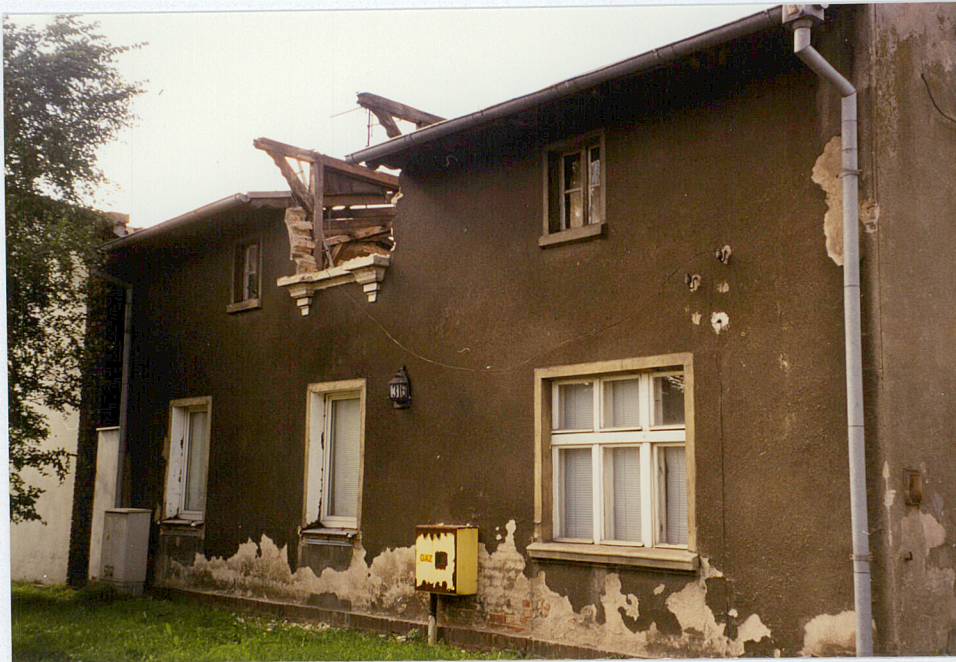
2

1. Elewacja wsch., widok ogólny w kier. pd.zach.
2. Elewacja wsch.
3. Miejsce dawnej kapliczki, elew. wsch.
4. Fragm. elewacji zach., widok w kier. pn.
5. Część pd.zach. rozebranego budynku, widok w kier. wsch.
6. Elewacja boczna, pn.
7. Lampka z numerem i poprzednią nazwą ulicy
8. Okno poddasza elewacji wsch.
9. Ozdobne zakończenia krokwi
10. Belki stropowe nad parterem w części rozebranej
11. Fragm. więźby dachowej w narożu pd.wsch.
12. Fragm. rozebranej więźby, widok w kier. pn.wsch.

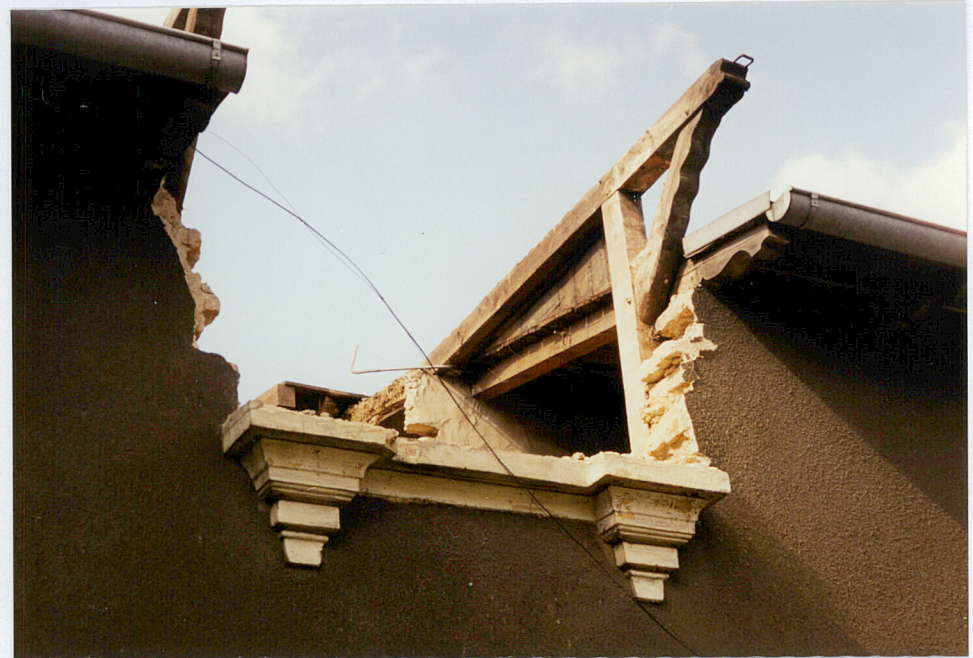
3

Elewacja frontowa, wsch. - na parterze trzy otwory okienne współcześnie zmienione, powyżej dwa otwory okienne poddasza. Pomiędzy nimi fragment dawnej kapliczki wbudowanej w ścianę poddasza. W trakcie prowadzonych prac rozbiórkowych kapliczka została rozebrana w pierwszym etapie. Kapliczkę ukazuje fotografia czarno - biała z połowy lat 90 - tych ze zbiorów właściciela. Centralnym elementem kapliczki była konchowa nisza, w której umieszczona była figura. Niszę ujęto dwoma pilastrami opartymi na nieznacznym gzymsie ze wspornikami i zwieńczono trójkątnym naczółkiem. Kapliczkę przykrywał dwuspadowy daszek wystawki znacznie wysunięty poza lico ściany frontowej. Zdjęcie archiwalne (zał. nr) ukazuje dekoracje nadokienne oraz ozdobną konstrukcję drewnianą daszku nad kapliczką zwieńczonego pazdurem.

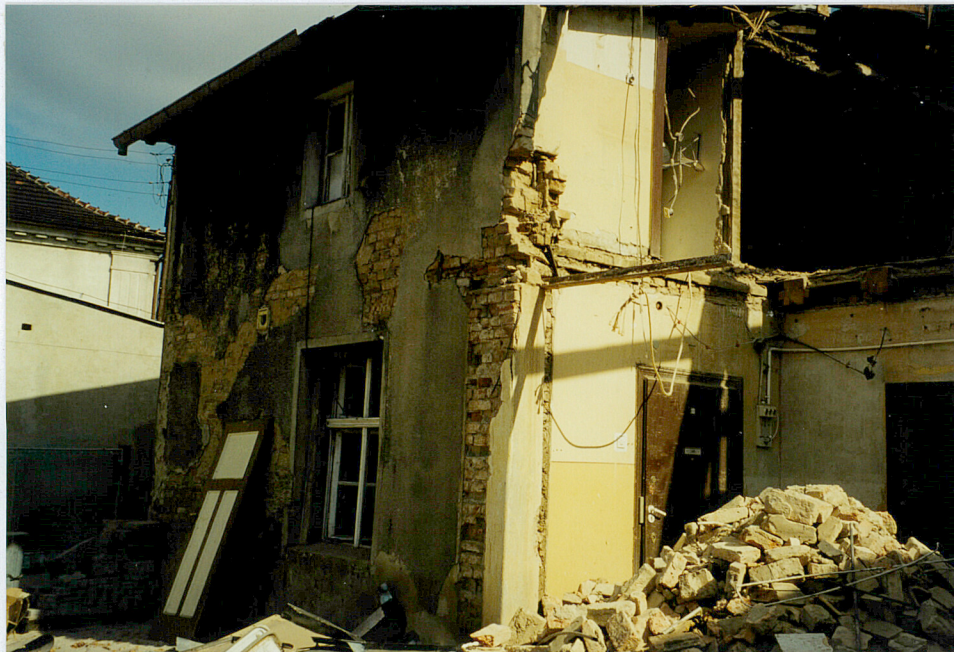
4

W połaci dachowej wsch. istniała wystawka nakryta daszkiem dwuspadowym przykrywającym charakterystyczną kapliczkę wbudowaną w ścianę poddasza.

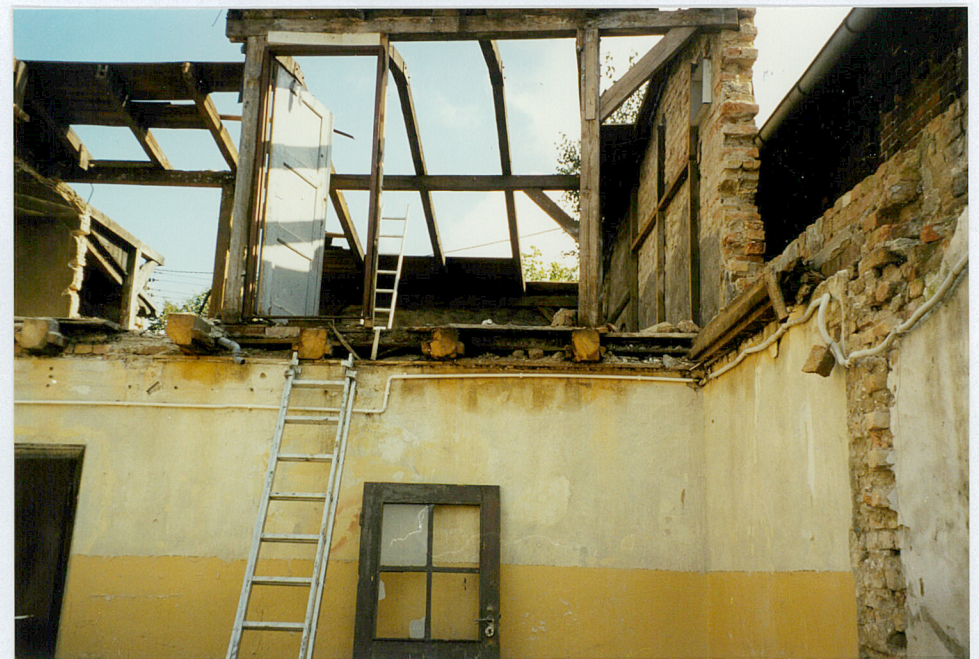
5

Elewacja tylna, zach. - część pd. ściany rozebrana - dawniej w tej części usytuowana była weranda z wejściem głównym do budynku. Po stronie pn. szeroki otwór okienny. Na wysokości poddasza istniały dwa otwory okienne.

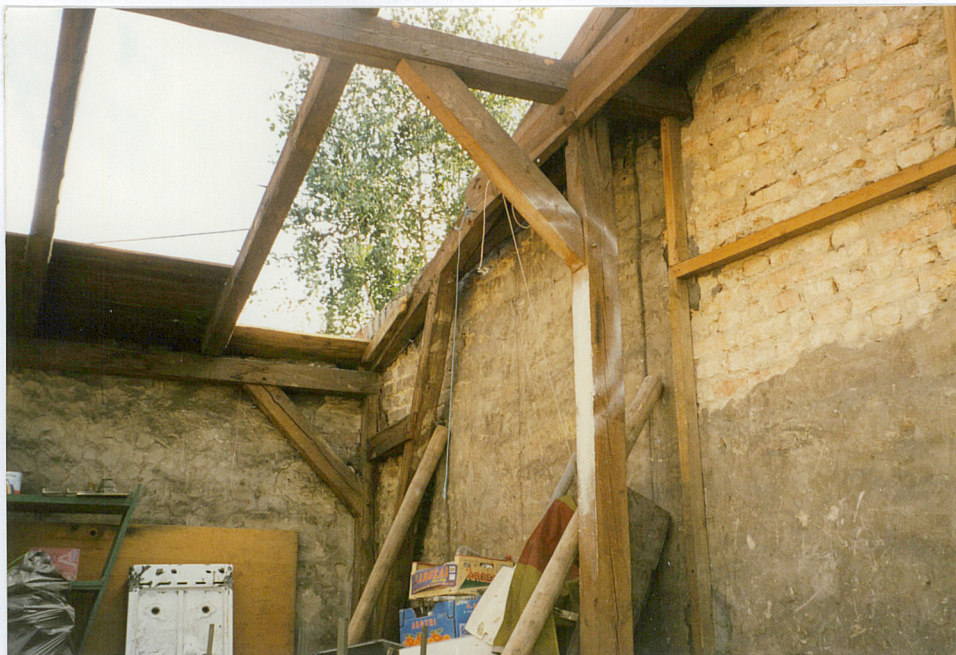
11

Więźba dachowa - drewniana zachowana, płatwiowo - kleszczowa. Krokwie łączone w pary bez belki kalenicowej. Słupy podtrzymujące płatwie dwustronnie mieczowane. Wysokie murowane ścianki kolankowe stanowią podparcie dla murłat. Ozdobnie zakończone krokwie wystają poza lico ściany i tworzą okap dachu. Fotografie nr [REDAKTOWANO] ukazują konstrukcję drewnianą daszku wystawki w połaci wsch. nad kapliczką.
