1. Obiekt

RATUSZ, OB. MUZEUM I USC

2. Czas powstania 1840 r.,
pocz. XX w.

3. Miejscowość
OSTRZESZÓW

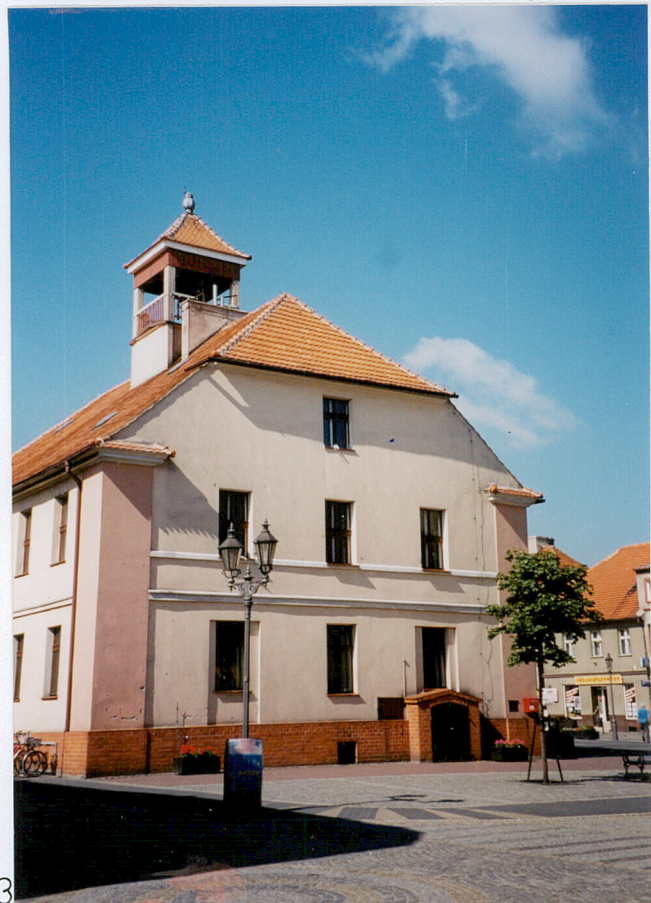
3

1. Widok ogólny z wieży zamkowej.
2. Widok ogólny od pd. – zach.
3. Elewacja szczytowa pn.
4. Elewacja szczytowa pd.
5. Wieżyczka zegarowa, widok od wsch.
6. Elewacja frontowa zach.

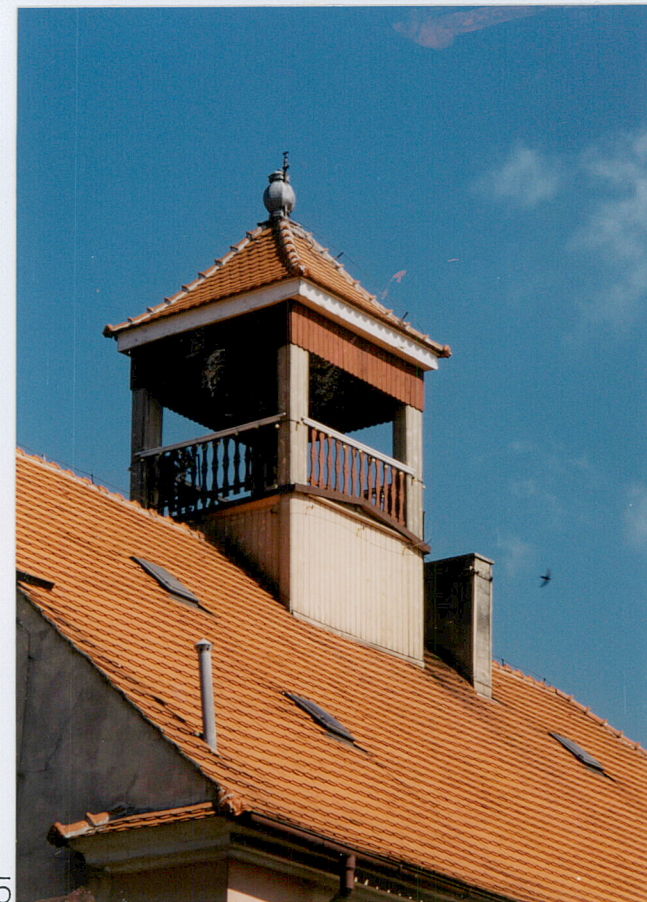
5

Budynek 2 – kondygnacyjny z użytkowym poddaszem , częściowo podpiwniczony.; bryła budynku zwarta, posadowiona na wysokim cokole, ujęta w proste, narożne lizeny; zadaszona wysokim, dwuspadowym dachem naczółkowym, z umieszczoną na osi, kwadratową, zegarową wieżyczką , nakrytą daszkiem namiotowym, zwieńczonym owalną banią.

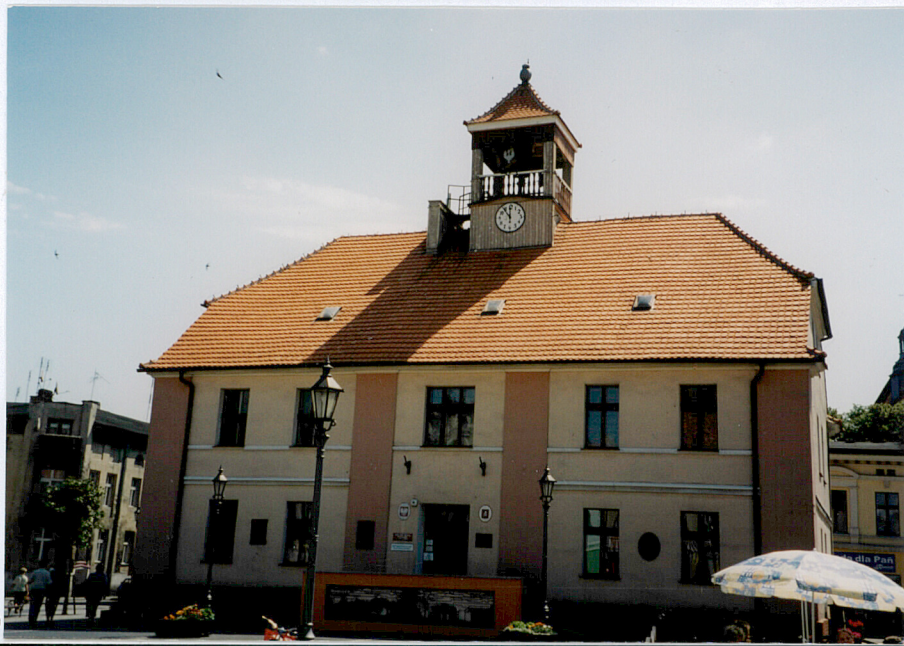
6

Elewacje z symetrycznym podziałem osiowym; frontowa / zach./ i tylna / wsch./ dwupoziomowe, 5 – osiowe; boczne trójpoziomowe, północna 3 - osiowa, południowa 2 -osiowa. Elewacje ujęte w płaskie, proste, narożne lizeny , sięgające okapu, zwieńczone profilowanym gzymsem podokapowym. W fasadzie i elewacji północnej dolna kondygnacja oddzielona od górnej szerokim pasem , wydzielonym dwoma, wąskimi, profilowanymi gzymсами; w elewacjach wschodniej i południowej zachowany tylko dolny gzyms międzykondygnacyjny . Środkowa oś fasady zaakcentowana szerokimi lizenami. Otwory okienne osi środkowych w fasadzie i elewacji tylnej ; otwór wejściowy prostokątny, o analogicznej do okna, szerokości; pozostałe otwory okienne wąskie, prostokątne; w przyziemiu elewacji północnej, otwory w skrajnych osiach umieszczone w płytkich blendach; w szczytach otwory okienne prostokątne, niższe – dwa otwory w szczycie południowym i jeden w szczycie północnym. Elewacje wieżyczki zegarowej opierzone drewnianymi deskami ; w elewacji frontowej nasady tarcza zegarowa; widokowy poziom wieżyczki z ażurową, tralkową balustradą i ząbkowym fartuszkem w zwieńczeniu.

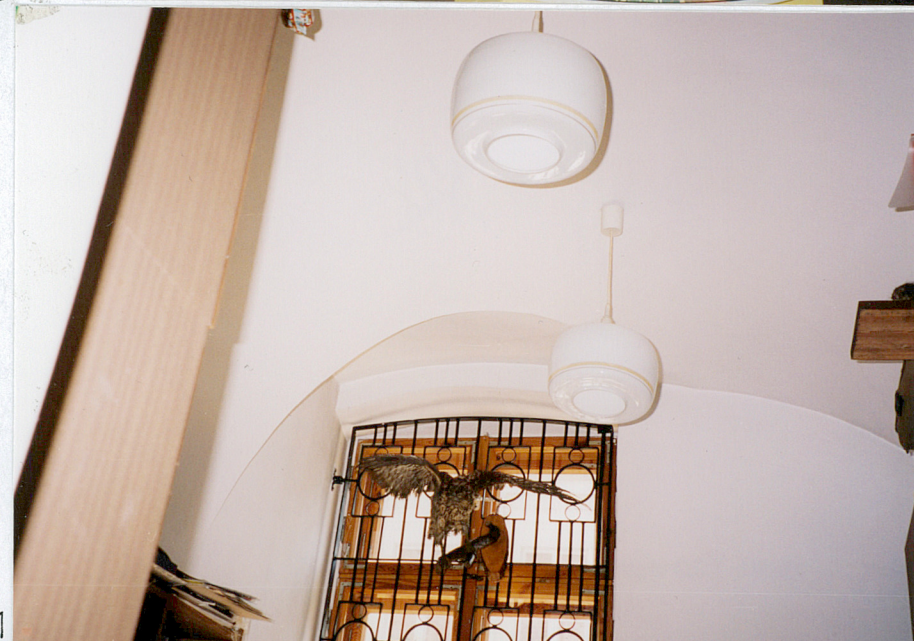
11

Stropy i sklepienia : piwnica oraz dwa pomieszczenia wsch. części traktu pd. nakryte ceramicznymi sklepieniami kolebkowymi. Stropy drewniane z podsufitką, współcześnie wzmacniane, sufity gładkie.

7. Widok ogólny od pd. – wsch.
8. Sala ekspozycyjna na poddaszu.
9. Sala ekspozycyjna na parterze.
10. Sala ekspozycyjna na parterze.
11. Sklepienie kolebkowe pomieszczenia na parterze.

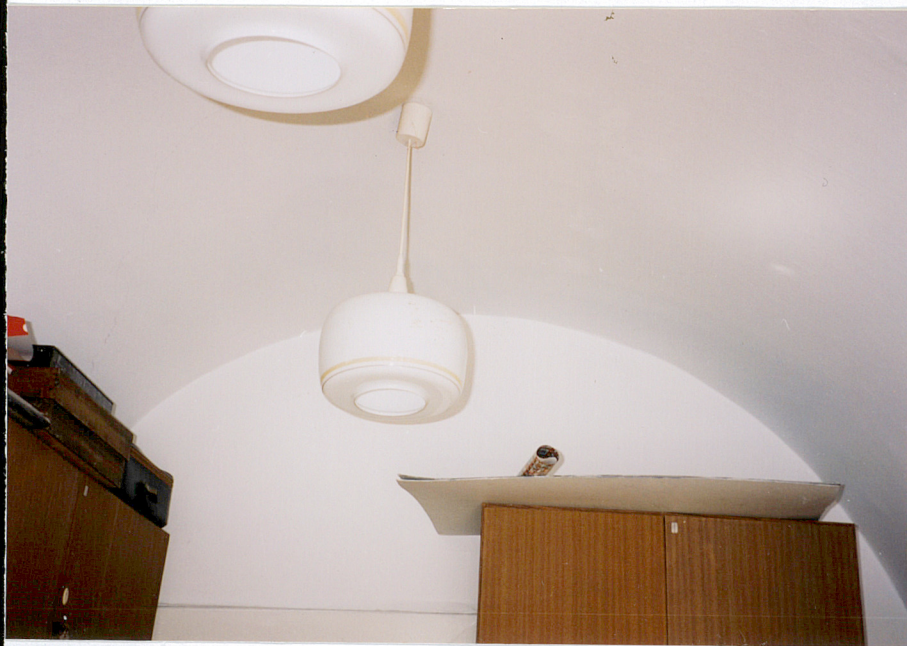
12

12. Sklepienie kolebkowe pomieszczenia na parterze.
13. Pomieszczenie magazynowe na poddaszu.
14. Fragment sieni.
15. Schody w sieni.
16. Piwnica, sklepienie kotłowni.

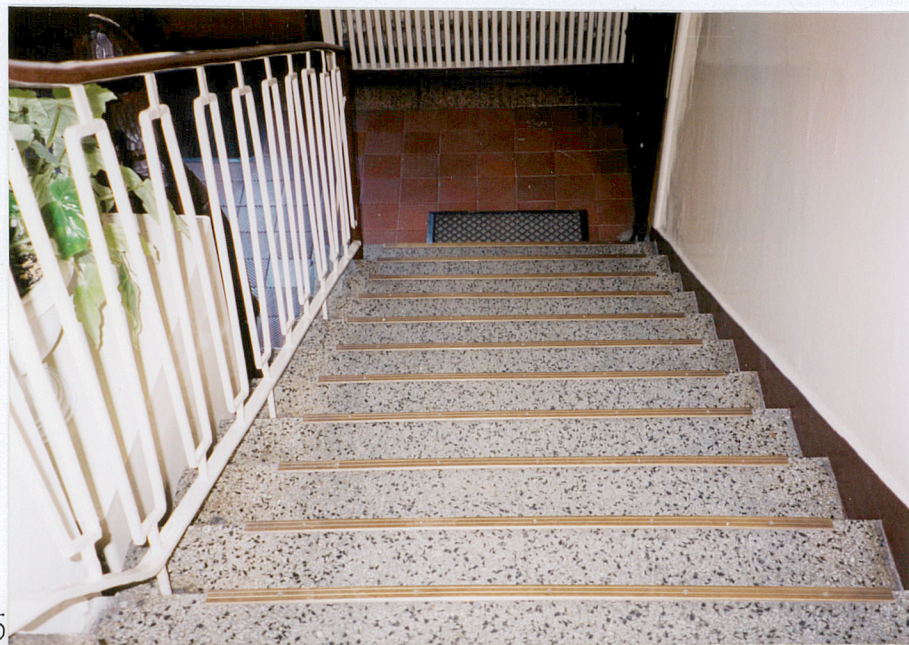
15

Schody zewnętrzne ,+...poprzedzające otwór wejściowy umieszczony na osi, w elewacji frontowej, zachodniej, zespolone proste z podestem, lastrikowe. Schody **wewnętrzne** umiejscowione we wschodnim narożniku sieni, komunikujące parter z piętrem i poddaszem, jednobiegowe, powrotne z zakrętami i podestami, konstrukcji żelbetowej, lastriko; schody do piwnicy umiejscowione w trakcie pd., w pn. – wsch. części pomieszczenia środkowego, murowane, jednobiegowe, łamane z zakrętem.

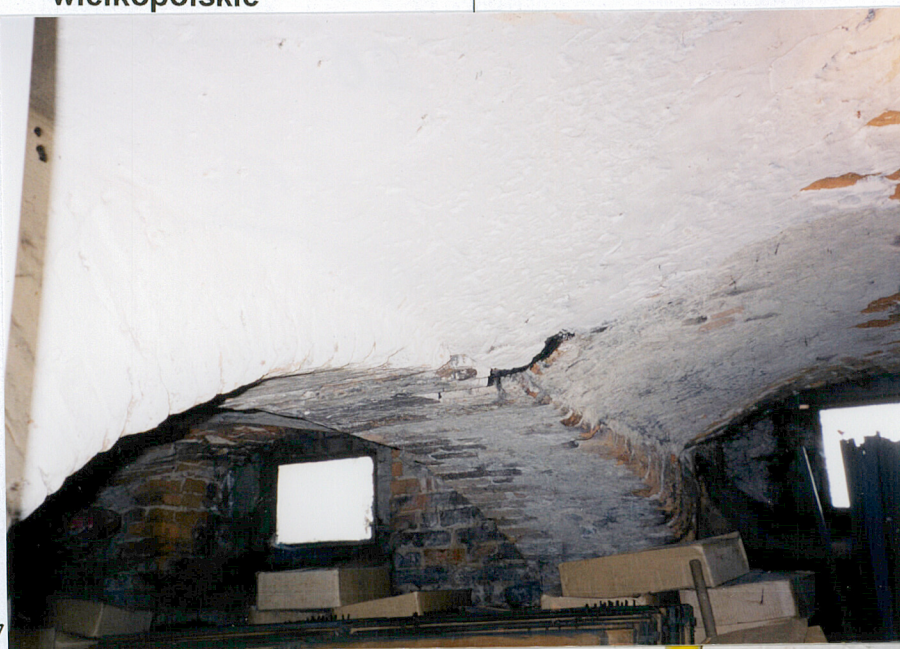
17

17. Fragment kolebkowe sklepienia piwnicy.
18. Sklepienie piwnicy.
19. Piwnica, fragment kamiennego fundamentu.
20. Piwnica, otwór wejściowy.
21. Poddasze, drzwi do klatki schodowej.

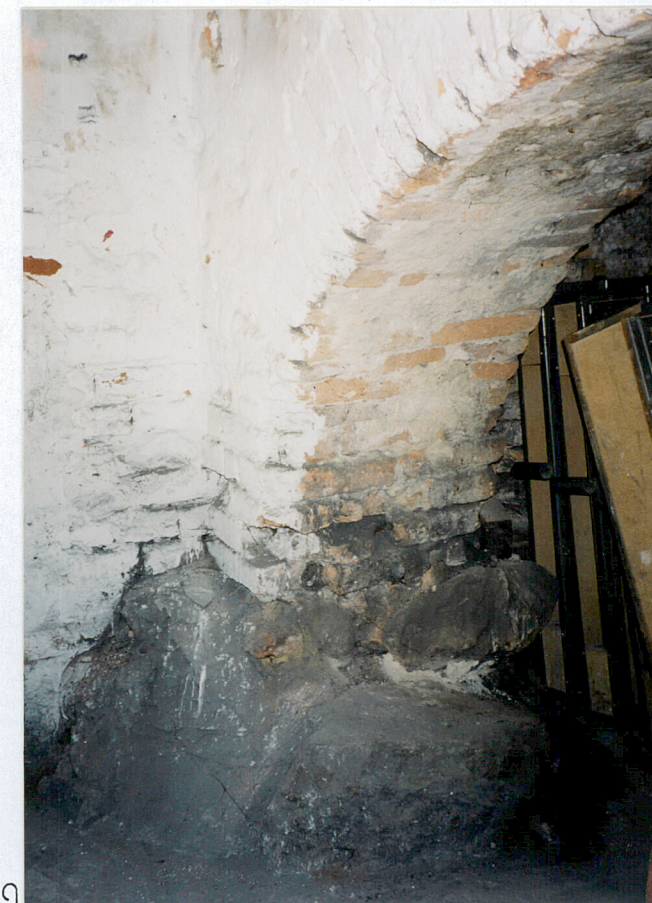
19

Fundamenty - z kamieni polnych na zaprawie wapiennej, mury piwniczne z cegły ceramicznej o grubości ok. 66 cm.

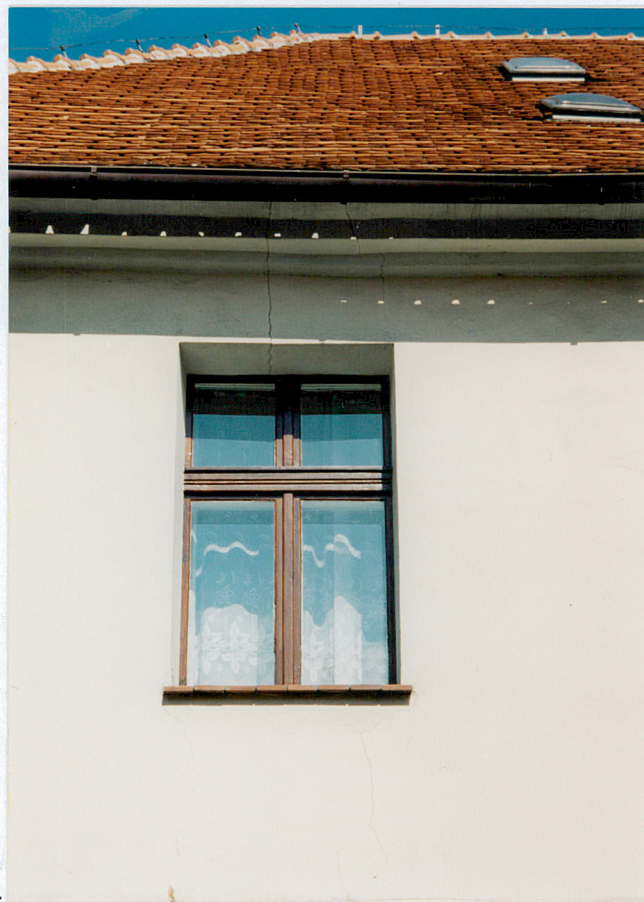
24

Otworki okienne zamknięte prosto i lukiem odcinkowym. Okna drewniane, skrzynkowe, pozostałych pomieszczeniach podłogi drewniane deskowe i parkiet. czteropodziałowe /dwupoziomowe dwudzielne/ i sześciopodziałowe /dwupoziomowe trójdzielne/..

22. Drzwi z zawiasami tarczowymi , sala na parterze.
23. Okno piętra, oś środkowa.
24. Okno piętra oś boczna.
25. Fragment więzby dachowej i konstrukcji wieżyczki.

<p>20. Najpilniejsze postulaty konserwatorskie</p> <p>Wskazana bieżąca konserwacja stolarki okiennej (powłoki lakierowe złuszczone, odbarwione, zmatowiałe). Konieczne przeprowadzenie badań mających na celu ustalenie przyczyn zawilgocenia muru narożnika pd. – wsch. oraz wyeliminowanie zawilgocenia. Należy przeprowadzić impregnację krokwi.</p>

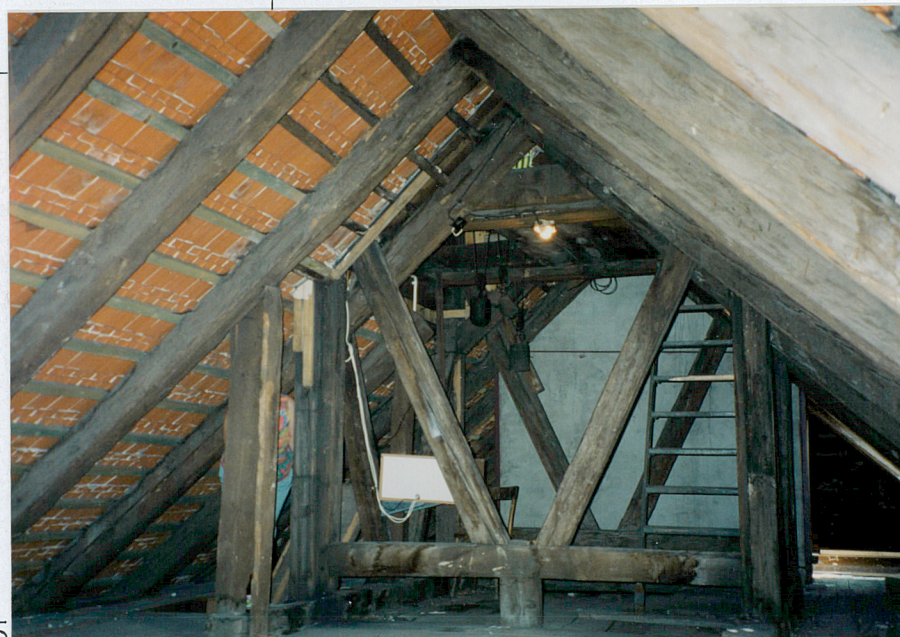
25

Wieżba dachowa - drewniana, regularna, konstrukcji krokwiowo – jętkowej, o dwóch słupach. Słupy pełnych wiązarów ustawione na płatwiach stopowych /leżących na belkach stropowych/ dźwigają płatwie pośrednie na których spoczywa jętka. Słupy tworzące ściankę szkieletową poddasza, usztywnione rozporem i spięte z jętką zastrzałami; wypełnienie ścian wtórne bloczkami betonowymi, lekkimi. Konstrukcja pod wieżyczkę zegarową słupowa, wmontowana na osi dachu.; w dolnej partii wsparta na, osadzonych w ramie leżącej na jętkach, czterech słupach usztywnionych ryglami i zastrzałami.
