DWÓR „1”

ROGASZYCE

13. Opis (sytuacja, materiał i konstrukcja, rzut, bryła, elewacje, wnętrza, wyposażenie, instalacje)

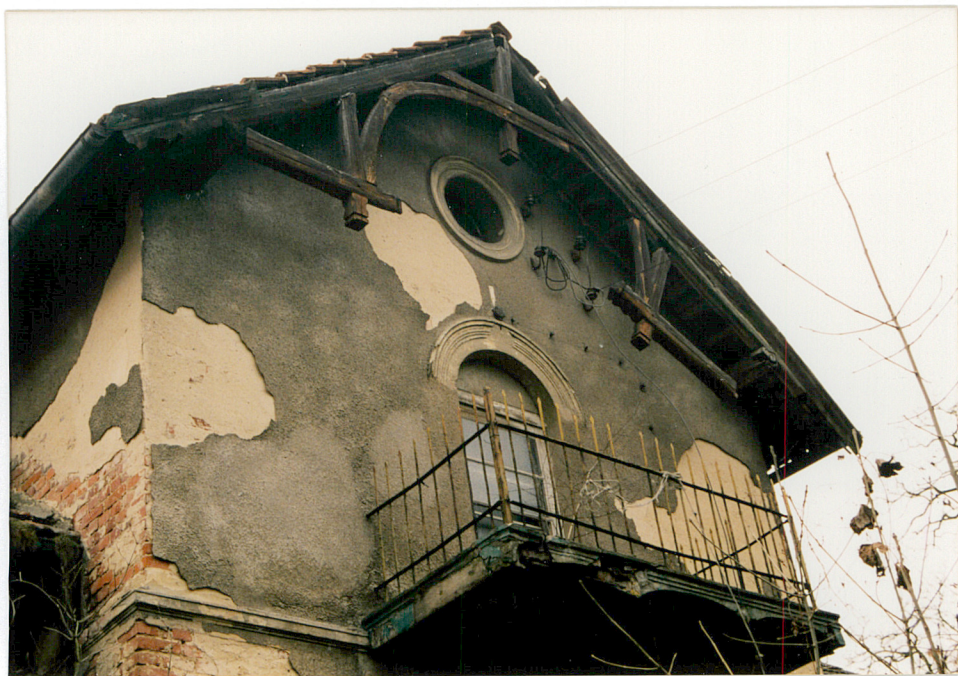
2

1. widok na elewację frontową, wschodnią
2. zwieńczenie ryzalitu w elewacji frontowej
3. główne drzwi wejściowe
4. główne schody przed elewacją frontową, widok z góry

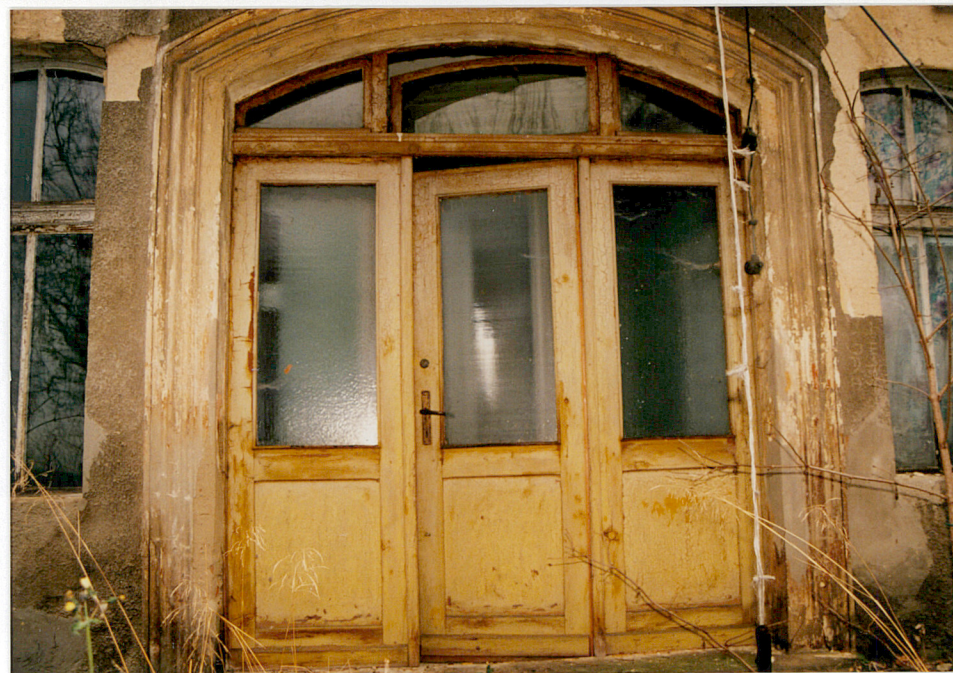
3

drzwi zewnętrzne – w elewacji frontowej drewniane ramowo-płycinowe 3-skrzydłowe przeszklone z 3-skrzydłowym nadświetłem, otwór drzwiowy przekryty łukiem odcinkowym obwiedziony – podobnie jak otwory okien – szerokim profilowanym tynkowym obramieniem, w elewacji tylnej drzwi drewniane 1-skrzydłowe z nadświetłem, otwór drzwiowy prostopadłokątny; *drzwi balkonowe* w ryzalicie el. frontowej 1-skrzydłowe wtórne, otwór drzwiowy przekryty łukiem pełnym;

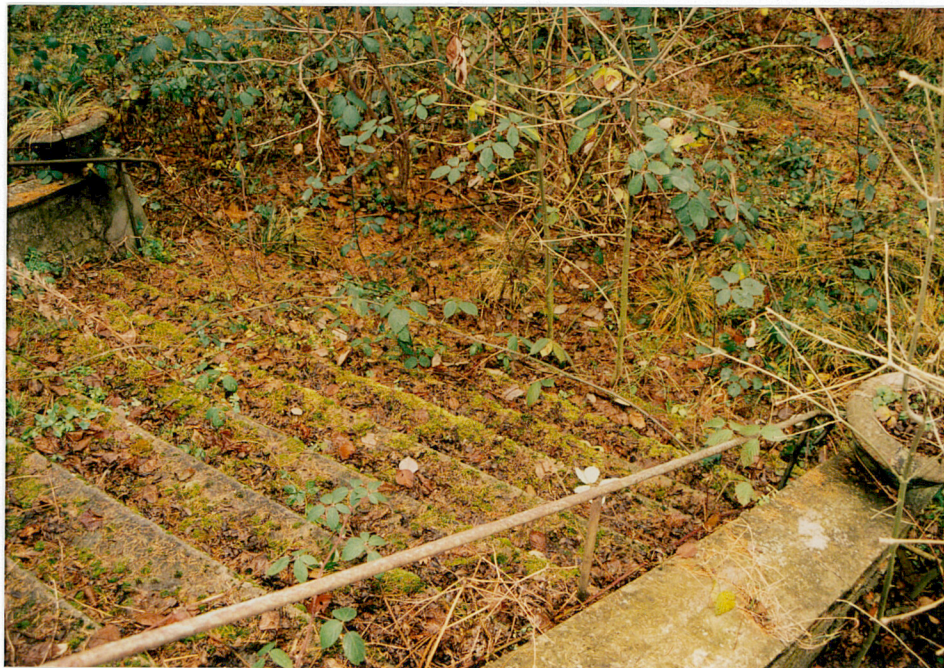
4

schody zewnętrzne – poprzedzające elewację frontową 1-biegowe, rozszerzające się ku dołowi, ceglane, obetonowane, ograniczone po bokach ceglanymi (?) obetonowanymi murkami ozdobionymi u dołu cementowymi wazonami, schody prowadzą na podest – murowany, z wtórną metalową balustradą obitą współcześnie eternitem, schody zewnętrzne przy elewacji tylnej 1-biegowe z podestem, ceglane obetonowane zabezpieczone współczesną metalową balustradą, nad podestem współczesne zadaszenie;

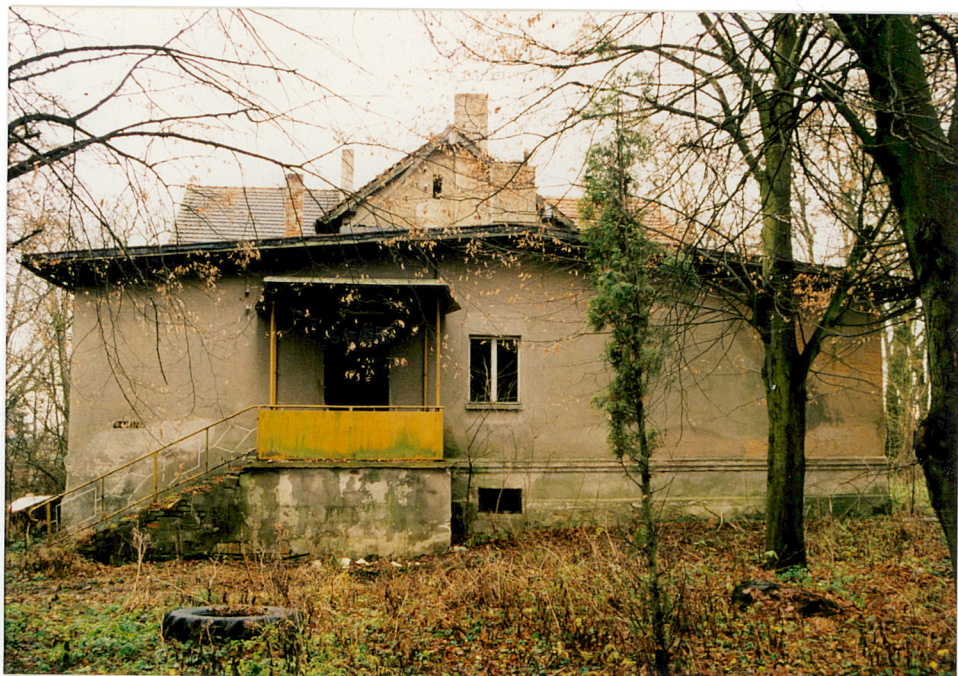
5

tylna (zachodnia) – utworzona w czasie rozbudowy dworu o nową parterową część, 1-kondygnacyjna, z wyodrębnionym cokołem odciętym gzymsem, poprzedzona schodami i zadaszonym podestem usytuowanymi asymetrycznie nieopodal narożnika półn.zach., na osi symetrii przebudowany otwór okienny parteru oraz okno piwniczne, z boku umieszczony otwór drzwiowy, elewacja nie posiada detali zdobniczych;

5. widok na elewację tylną, zachodnią
6. wystawka w elewacji tylnej, widok z dachu nad dostawioną nowszą częścią obiektu
7. elewacja boczna północna części starszej

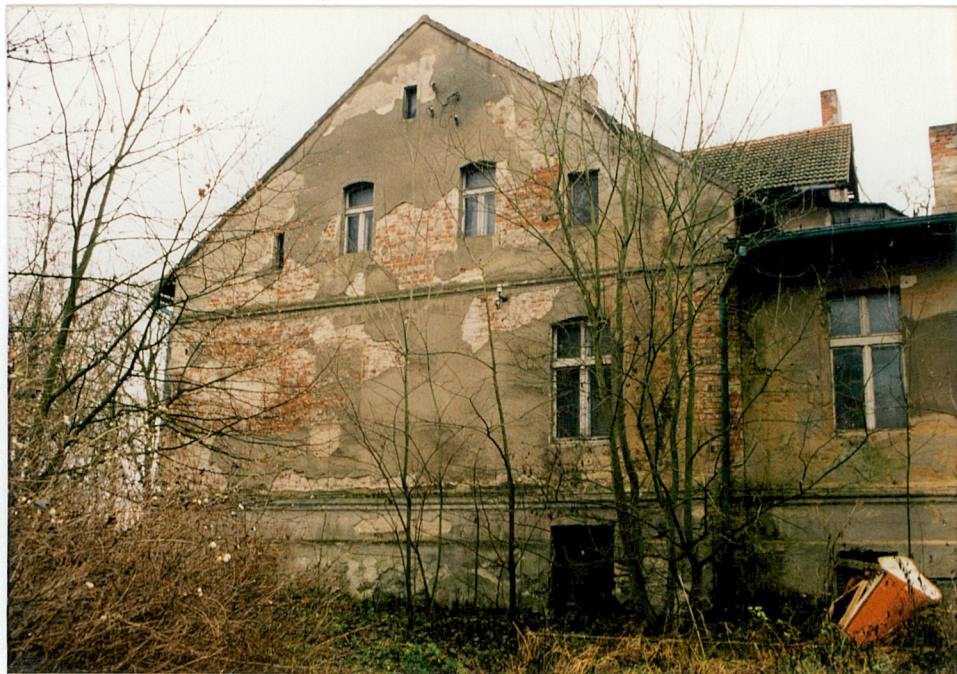
7

boczna północna – asymetryczna, złożona z dwóch członów, w części wschodniej 2-kondygnacyjna podzielona horyzontalnie gzymsem wieńczącym cokół i międzykondygnacyjnym, pierwotnie z dwoma otworami okiennymi w partii parteru (obecnie jeden otwór zamurowany), umieszczonym asymetrycznie otworem drzwiowym w partii piwnicy oraz 4 otworami okiennymi doświetlającymi dolny poziom i 1 okienkiem doświetlającym górny poziom poddasza; w części zachodniej 1-kondygnacyjna 2 –osiowa, na osiach prostozamknięte otwory okienne, pod jednym z nich otwór drzwiowy do piwnicy, detal zdobniczy stanowi gzyms wieńczący cokół;

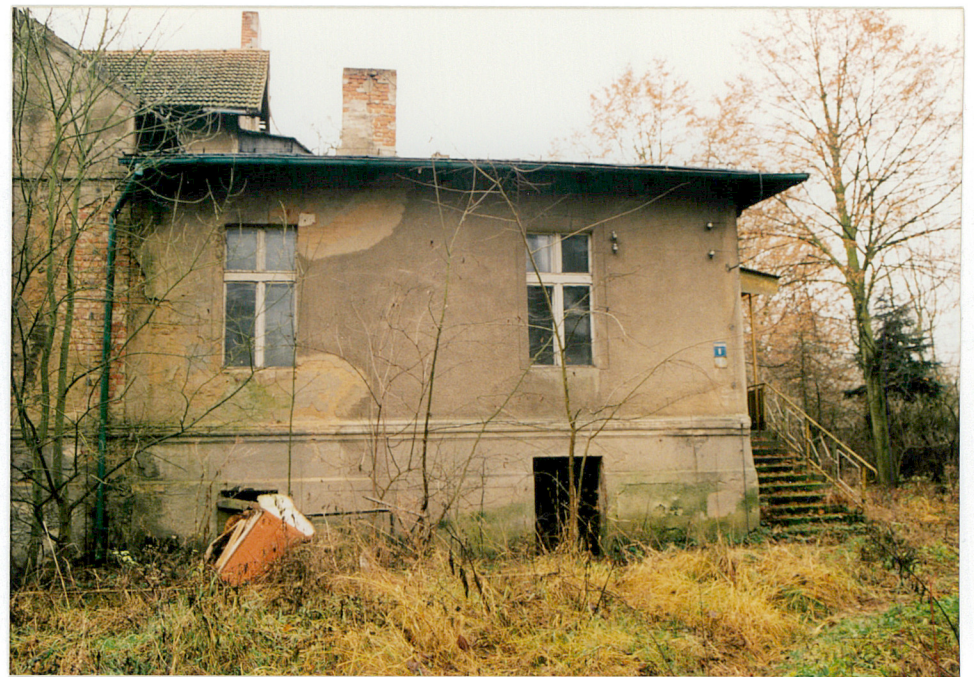
8

8. elewacja boczna północna części nowszej
9. elewacja boczna południowa części nowszej
10. elewacja boczna południowa części starszej
11. zachowana stolarka okienna zdobiona snycerką

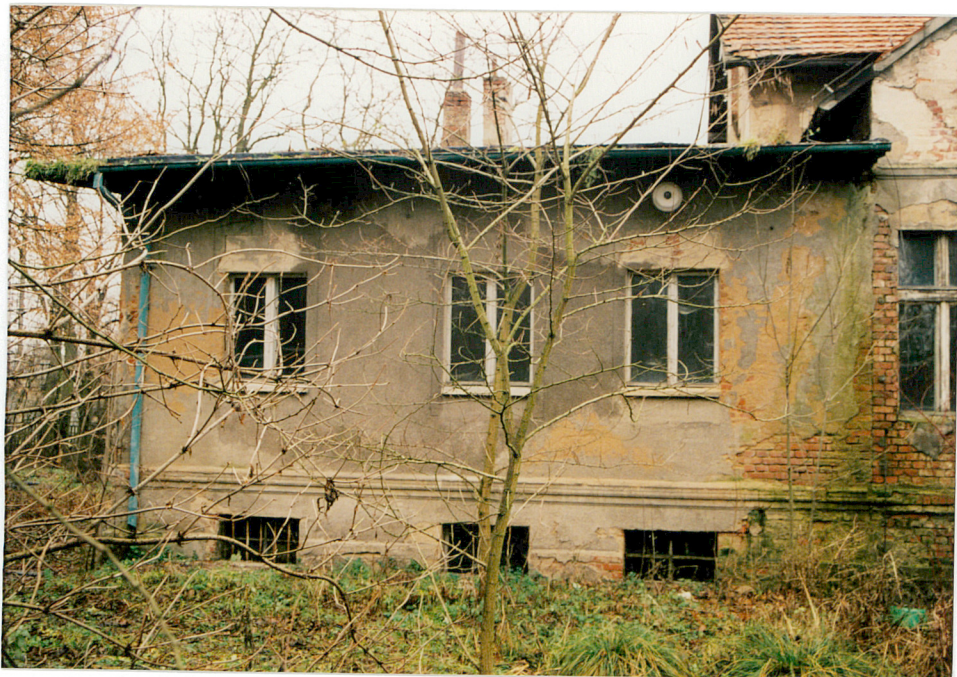
9

boczna południowa – o układzie podobnym do elewacji przeciwległej, w części wschodniej 2-kondygnacyjna, z otworami okiennymi rozmieszczonymi w partii poddasza identycznie jak w elewacji przeciwległej a w partii parteru z dwoma oknami rozmieszczonymi asymetrycznie i 1 otworem okiennym zamurowanym; w części zachodniej 1-kondygnacyjna, 3-osiowa, na osiach otwory okienne piwnicy oraz otwory okienne parteru wtórnie zmniejszone, prostozamknięte, (widoczne ślady po pierwotnym łukowym zwieńczeniu okien wtórnie zamurowanym).

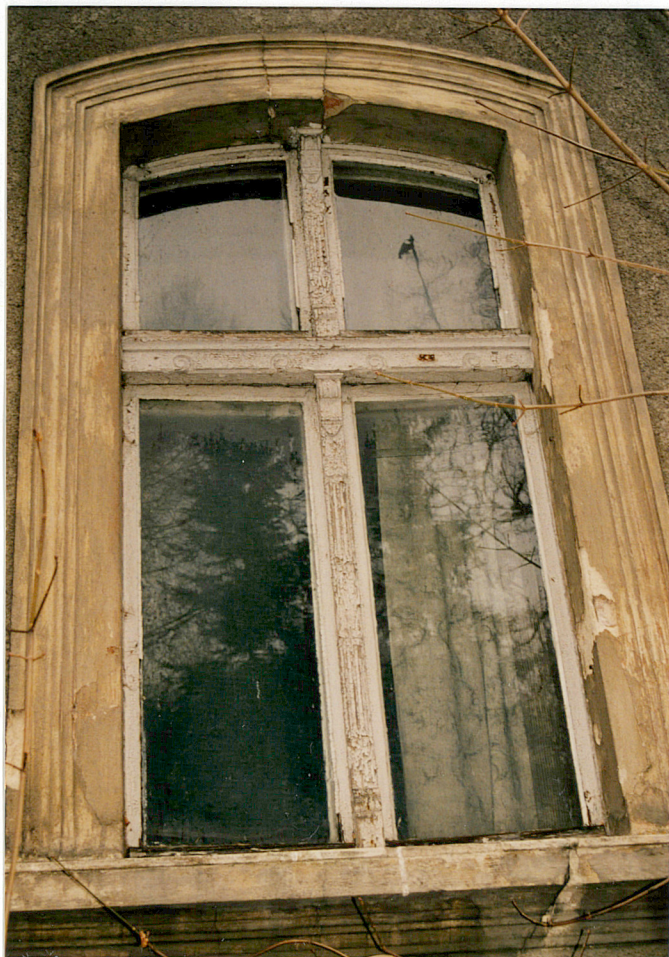
11

okna – w piwnicy pojedyncze drewniane i metalowe wielopolowe, w pomieszczeniach mieszkalnych zachowane stare okna skrzynkowe, o krzyżu okiennym z przechodzącym ślemieniem i dekorowanym snycerką słupkiem, z zachowanymi okuciami, na poddaszu stolarka okienna częściowo wymieniona, ponadto obok okien skrzynkowych zachowane wąskie okienka krosnowe; w nowszej części budynku część stolarki okiennej wymieniona, widoczne są jednak ślady po zamurowanych pierwotnych otworach okiennych;

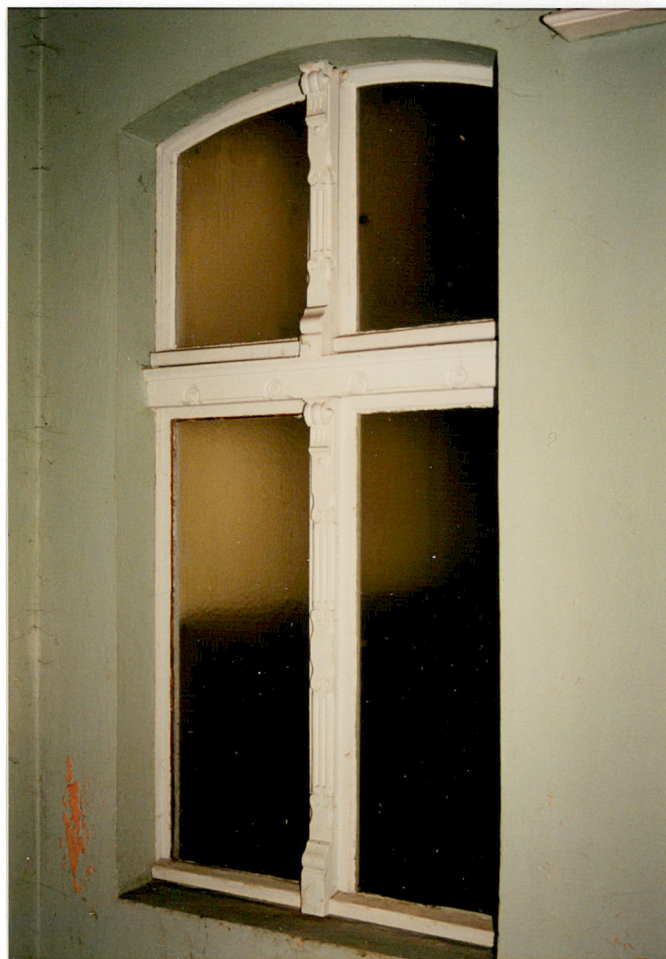
12

12. stolarka okienna między przedsionkiem i holem, widok od strony przedsionka
13. stolarka drzwiowa, drzwi między holem i jednym z pokoi
14. podwójne drzwi między przedsionkiem i holem, widok od strony przedsionka

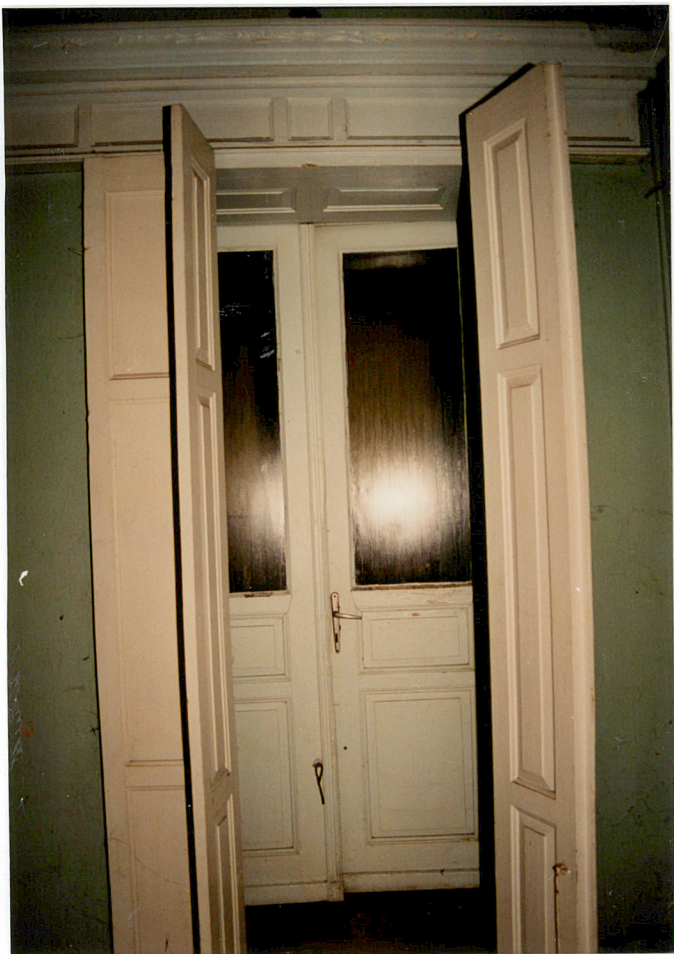
14

drzwi wewnętrzne – między przedsionkiem a dawnym holem drzwi podwójne – od strony przedsionka płycinowe 2-skrzydłowe o skrzydłach łamanych, z ozdobnym drewnianym nadprożem, od strony holu dwuskrzydłowe płycinowe w górnej części przeszklone, ściana między obiema parami drzwi wyłożona drewnianą boazerią;

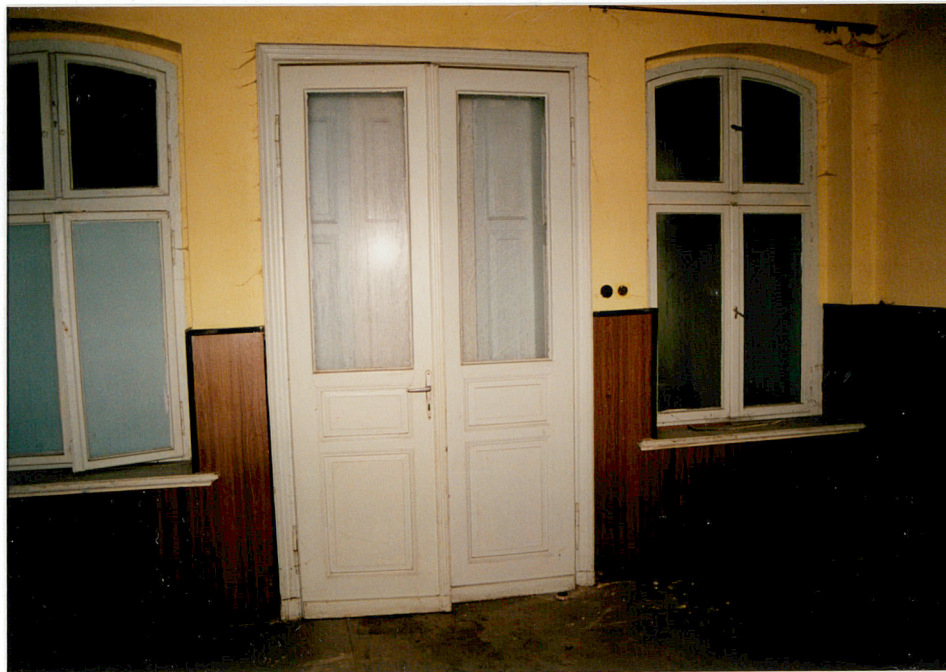
15

15. j.w. – widok od strony holu
16. detal okna w holu – zachowana oryginalna klamka
17. korytarz w nowszej części budynku ze schodami na mieszkalne poddasze

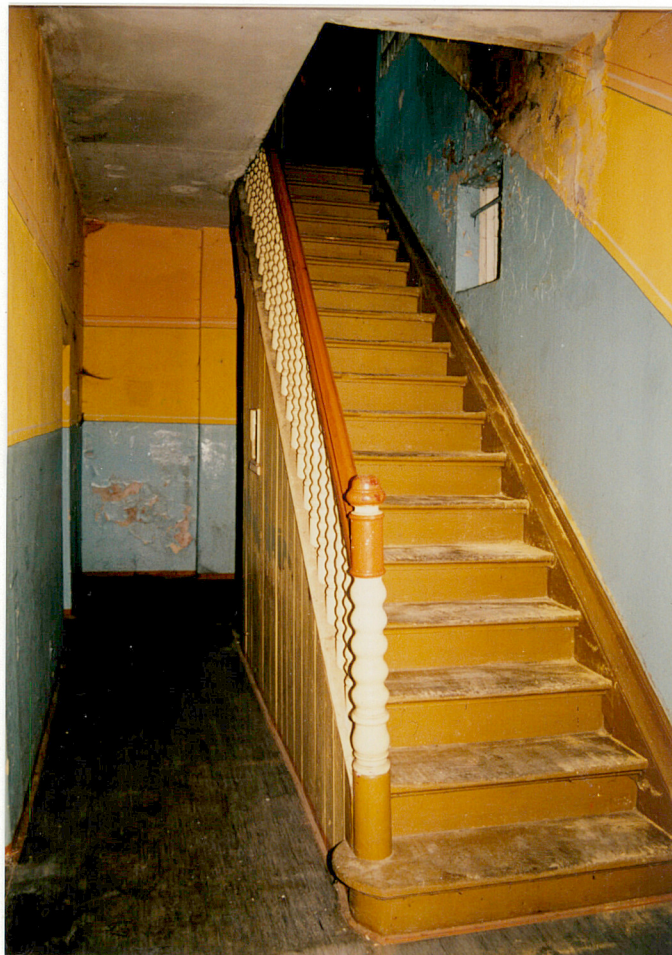
17

schody wewnętrzne – z parteru na poddasze 1-biegowe drewniane o stopniach wpuszczanych w belki policzkowe, z drewnianą balustradą o toczonych tralkach; na górne poddasze schody 1-biegowe, stopnie wpuszczane w belki policzkowe;

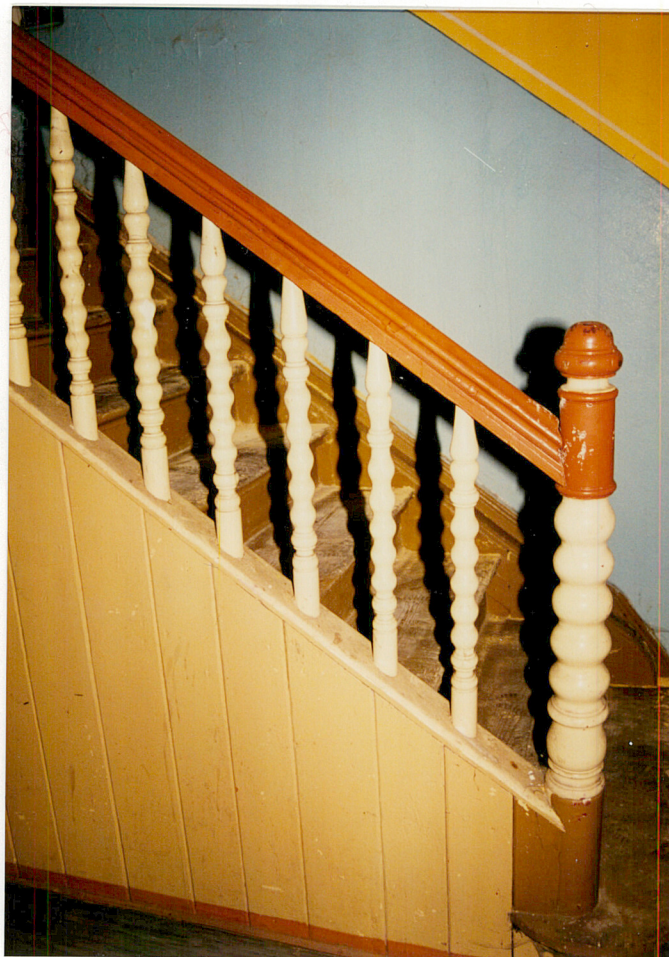
18

18. j.w. – detal schodów
19. parter – zdewastowane wnętrze jednego z pomieszczeń
20. poddasze mieszkalne – korytarz
21. j.w. – fragment wnętrza pokoju w ryzalicie

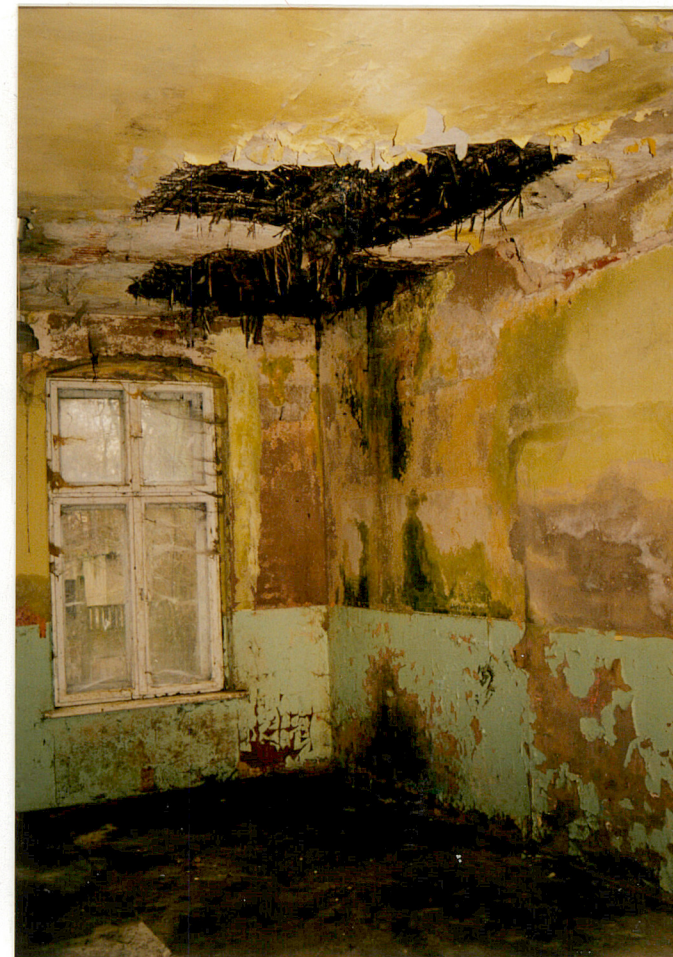
19

silnie przekształcone po 1945 roku, o nieczytelnym pierwotnym układzie (szczególnie w części zachodniej, dobudowanej w początkach XX w.). Po rozbudowie dworu w części starszej znajdowały się zapewne na parterze pomieszczenia reprezentacyjne, do których wiodły wejścia z centralnie usytuowanego holu, a na piętrze sypialnie oraz być może także pokoje gościnne; w części dobudowanej ulokowany został korytarz z klatką schodową, pomieszczenia kuchni i zaplecza gospodarczego, oraz być może także pokoje mieszkalne. Obecnie dwór jest nieużytkowany, a część pomieszczeń ze względu na zły stan techniczny jest praktycznie niedostępna. W budynku znajdują się piece kaflowe stawiane zapewne po II wojnie światowej.

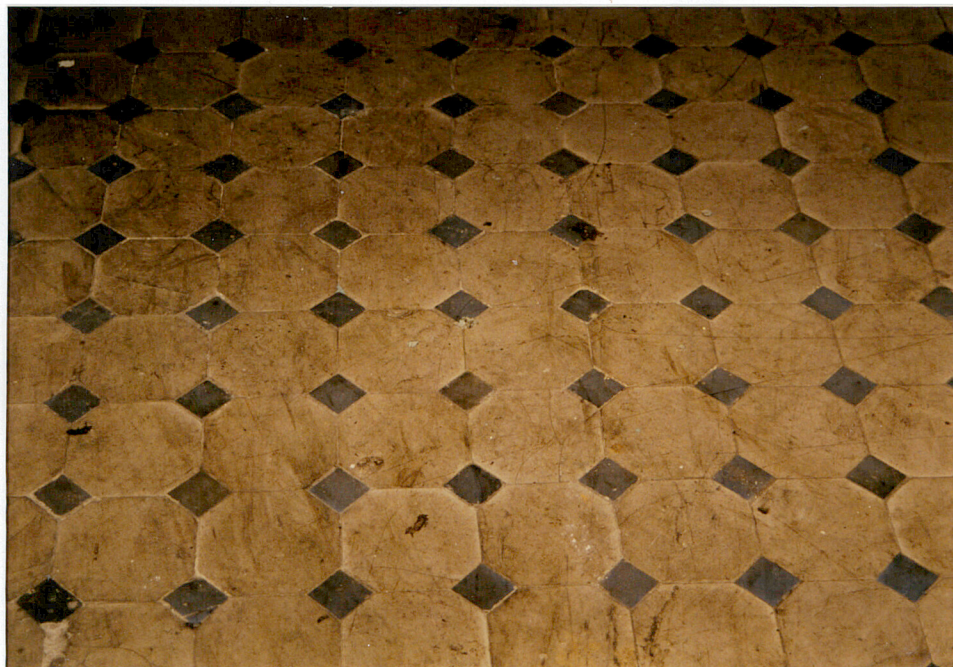
22

22. posadzka z terakoty (parter)
23. posadzka ceglana (piwnica)
24. fragment wnętrza jednego z pomieszczeń piwnicy
25. j.w.
26. i 27. wnętrze górnego poziomu poddasza, z widoczną więźbą dachową

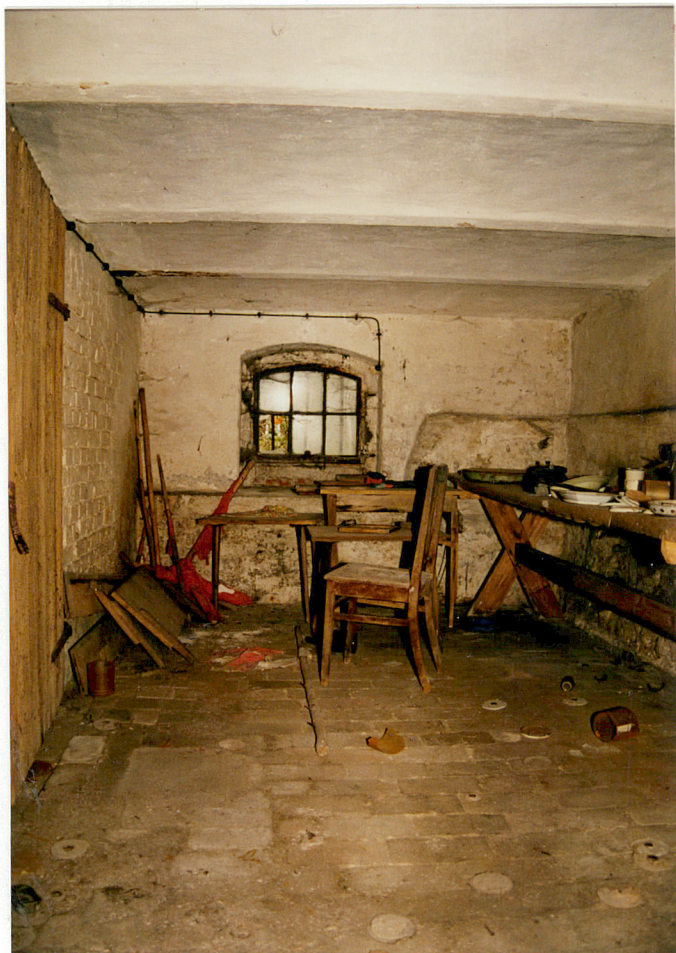
24

ściany wewnętrzne – pierwotne i wtórne z cegły, tynkowane i malowane, sporadycznie wtórne ściany z płyty pilśniowej; *stropy, sklepienia* – w piwnicach części starszej odcinkowe, w piwnicy części nowszej strop płaski (betonowy?), w pomieszczeniach mieszkalnych stropy belkowe z podsufitką trzcinową, tynkowane i malowane, obecnie częściowo oberwane;

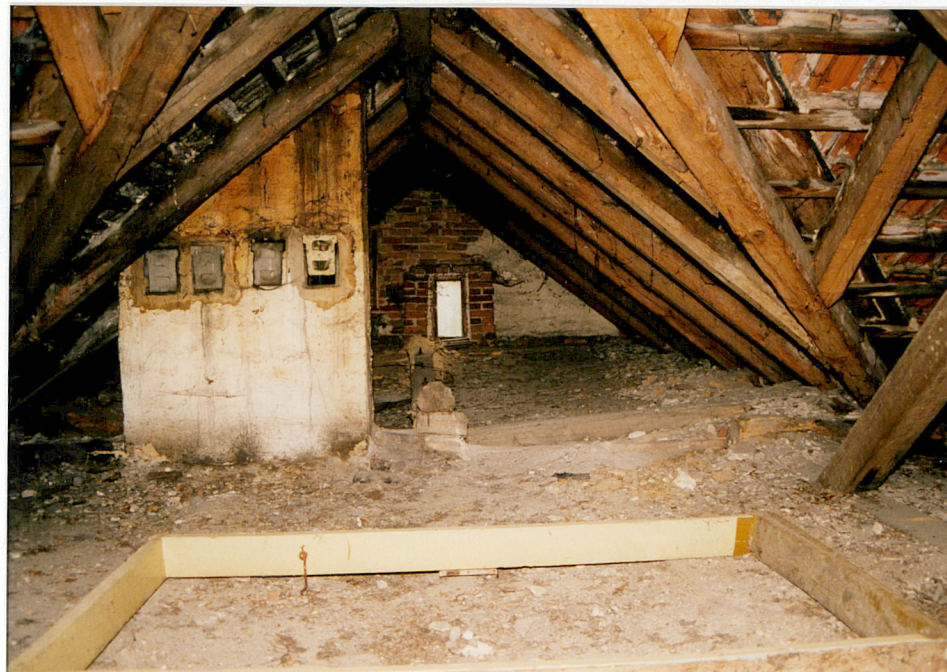
26

wieżba dachowa – nad częścią starszą krokwiowo-jętkowa, wsparta na ścianach stolcowych które stanowią ściany działowe pomieszczeń poddasza, na jętkach ułożona jest podłoga górnego poziomu poddasza, nad częścią nowszą stropodach; *podłogi, posadzki* – w piwnicach części starszej posadzka ceglana i betonowa, w piwnicach części nowszej posadzka betonowa, w pomieszczeniach parteru podłogi z desek i parkiety układane „w jodełkę” częściowo przykryte linoleum oraz płytą paździerzową, terakota, w pomieszczeniach mieszkalnego poddasza i na strychu podłogi z desek;
