OŚRODEK DOKUMENTACJI
ZABYTEKÓW W WARSZAWIE
Karta Ewidencyjna Zabytków
Architektury i Budownictwa

1. Obiekt
SZKOŁA ELEMENTARNA - ob. ZESPÓŁ SZKÓŁ SPECJALNYCH 107 (2)

2. Czas powstania
lata 70 – te XIX
wieku

3. Miejscowość
POZNAŃ – JEŻYCE

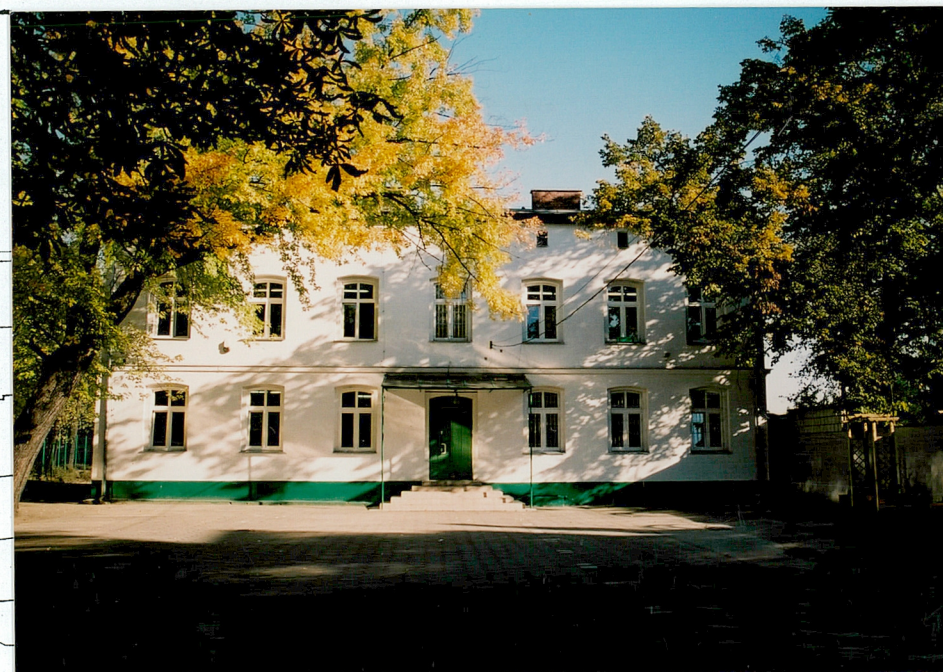
- 1 - budynek szkoły z 1880 roku
- 2 - budynek szkoły z lat 70 –tych XIX wieku

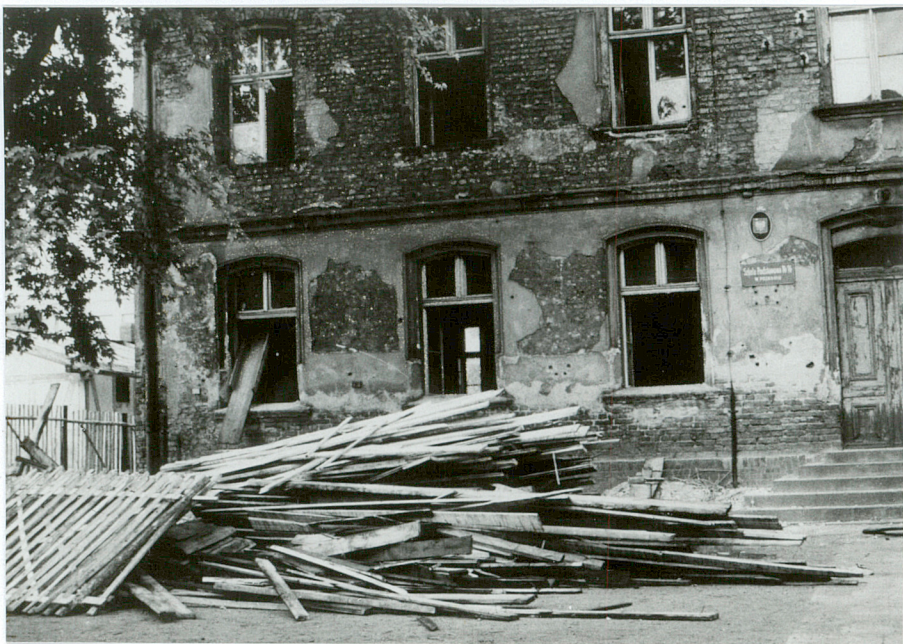
2

1. Elewacja frontowa – widok od południa,
2. Elewacja frontowa – fragment – fot. z 1965/6 r., (neg. WKZ),
3. Elewacja frontowa – fot. z 1965/6 r., (neg. WKZ).,

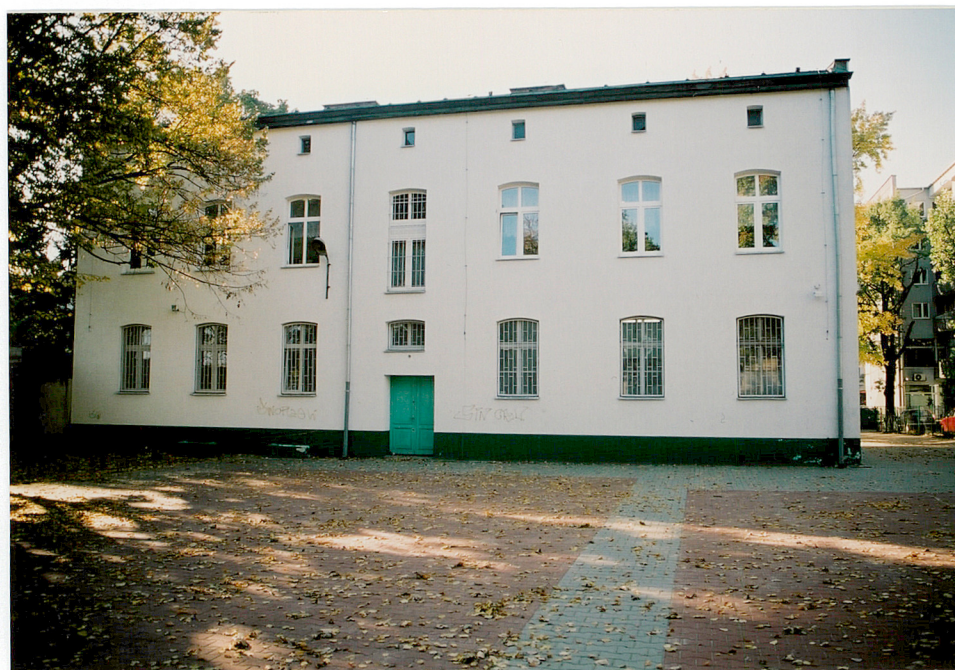
4

Elewacja tylna (północna): dwukondygnacyjna na cokole, symetryczna, 7 osiowa, z osią środkową wyznaczoną przez prostokątny otwór drzwi wejściowych, ponad którymi znajduje się niewielki, zamknięty odcinkowo otwór okienny oraz wysoka nisza okienna, w drugiej kondygnacji, ujmującą dwa otwory okienne – niższy, większy, prostokątny i znajdujący się nad nim, mniejszy zamknięty łukiem odcinkowym. Razem tworzą jakby rodzaj wysokiego okna doświetlającego wewnętrzne schody. Zamykające tylne wejście dwuskrzydłowe, prostokątne drzwi, poprzedzone granitowym stopniem. Osie bocznych partii elewacji artykułowane przepruwającymi obie kondygnacje, zamkniętymi odcinkowo otworami okiennymi, rozłożonymi po trzy z każdej strony. We wschodniej części partii cokołu prostokątne otwory okien piwnic.

4. Elewacja tylna – widok od północy,
5. Elewacja boczna – zachodnia – widok od północnego zachodu,
6. Elewacja wschodnia – widok od str. ogrodu parafialnego,

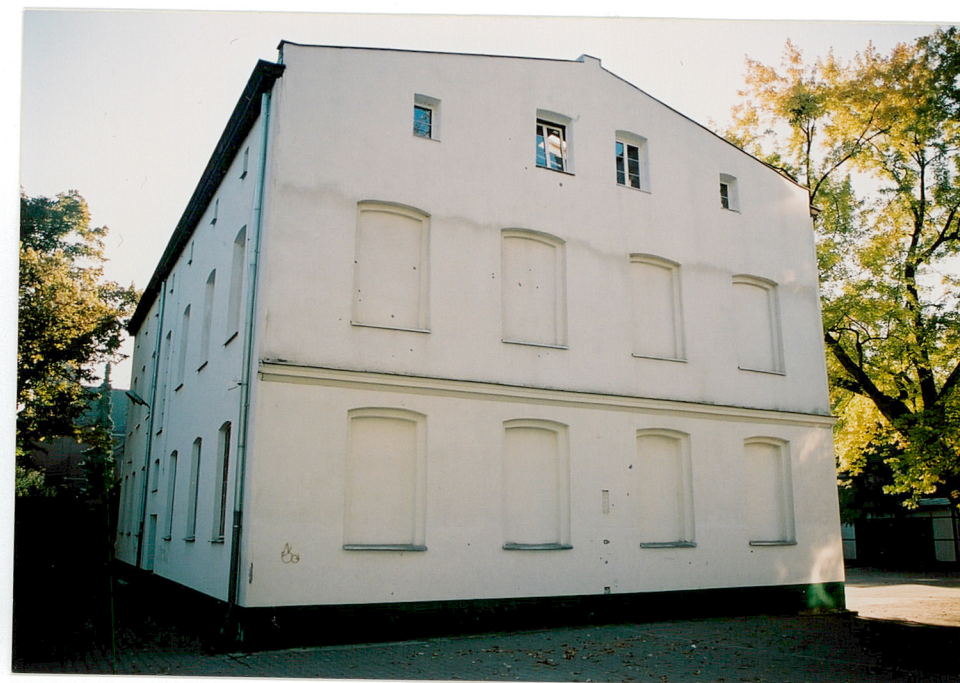
5

Elewacja boczna, szczytowa (zachodnia): 4 osiowa, symetryczna, artykułowana rzędami czterech, prostokątnych, zamkniętych odcinkiem łuku blend okiennych w obu kondygnacjach. Kondygnacje oddziela gzyms kordonowy. W szczycie dwa większe otwory okienne w osiach środkowych i dwa mniejsze w osiach skrajnych.

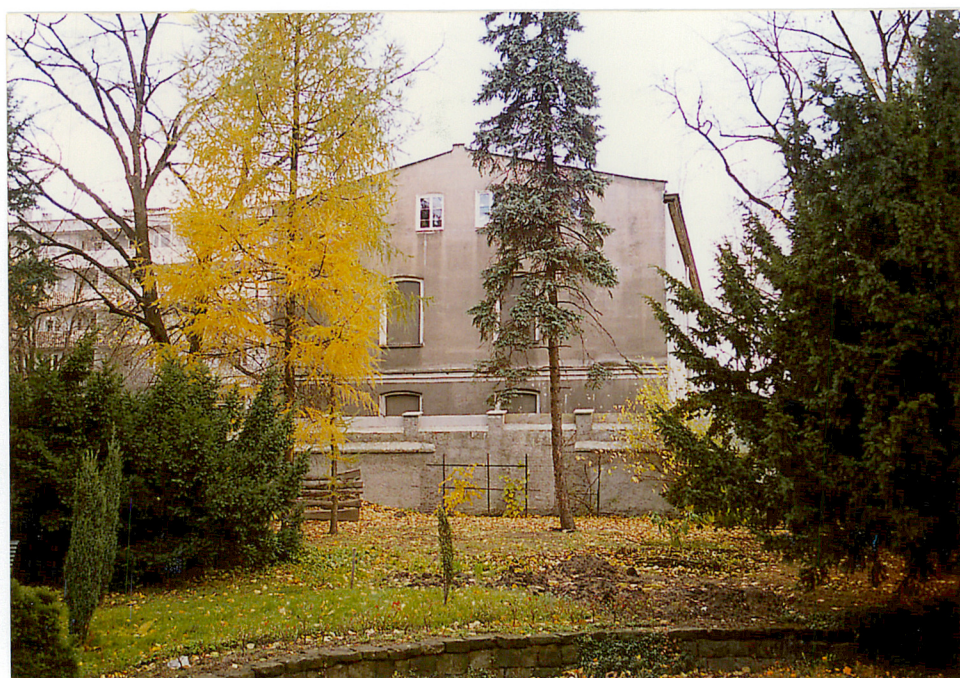
6

Elewacja boczna, szczytowa (wschodnia): dwukondygnacyjna, z kondygnacją użytkowego poddasza, dwuosiowa. Osie wyznaczają pojedyncze, prostokątne, zakończone odcinkiem łuku, blendy okienne w obu kondygnacjach budynku. W kondygnacji poddasza dwa, prostokątne otwory okienne w środkowej partii trójkątnego szczytu i dwa niewielkie okienka boczne. Kondygnacje oddzielone gzymsem kondygnacyjnym.

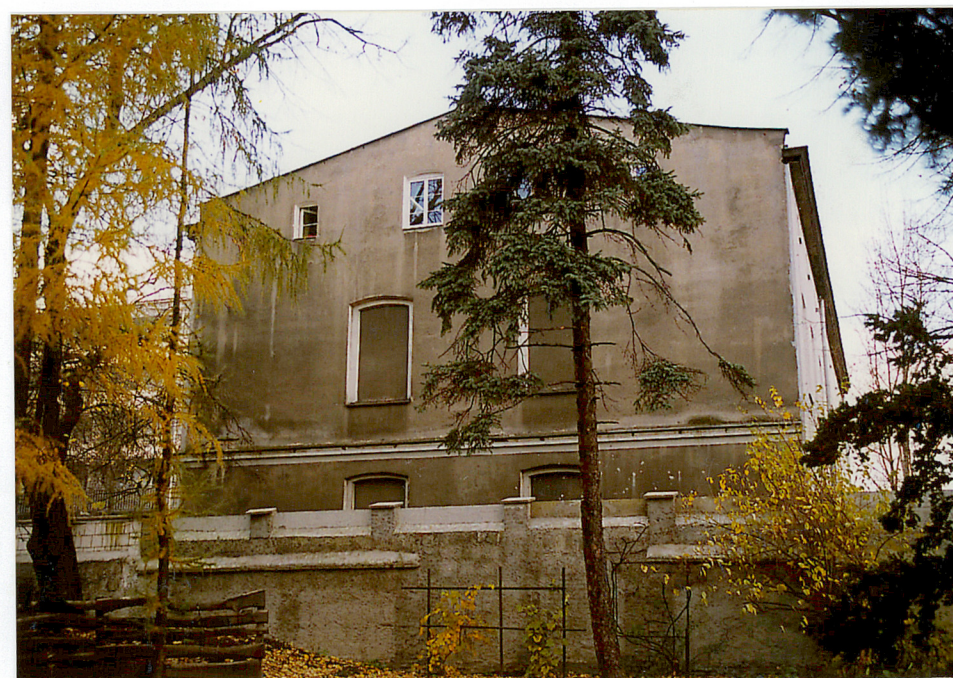
7

7. Elewacja boczna – widok od wschodu,
8. Klasa na parterze w trakcie tylnym od str. zachodniej,
9. Klasa na piętrze w trakcie tylnym od str. wschodniej,

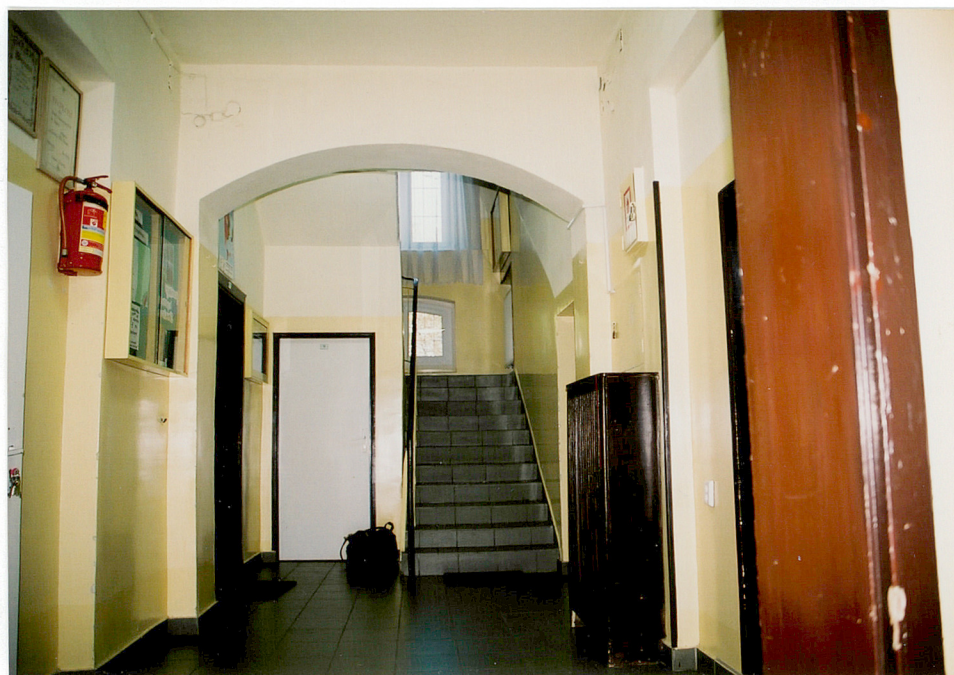
10. Sień – widok od strony wejścia,
11. Sala gimnastyczna – wschodnia strona traktu frontowego na parterze,
12. Drzwi wejściowe w elewacji tylnej,
13. Sala rehabilitacyjna w piwnicy,

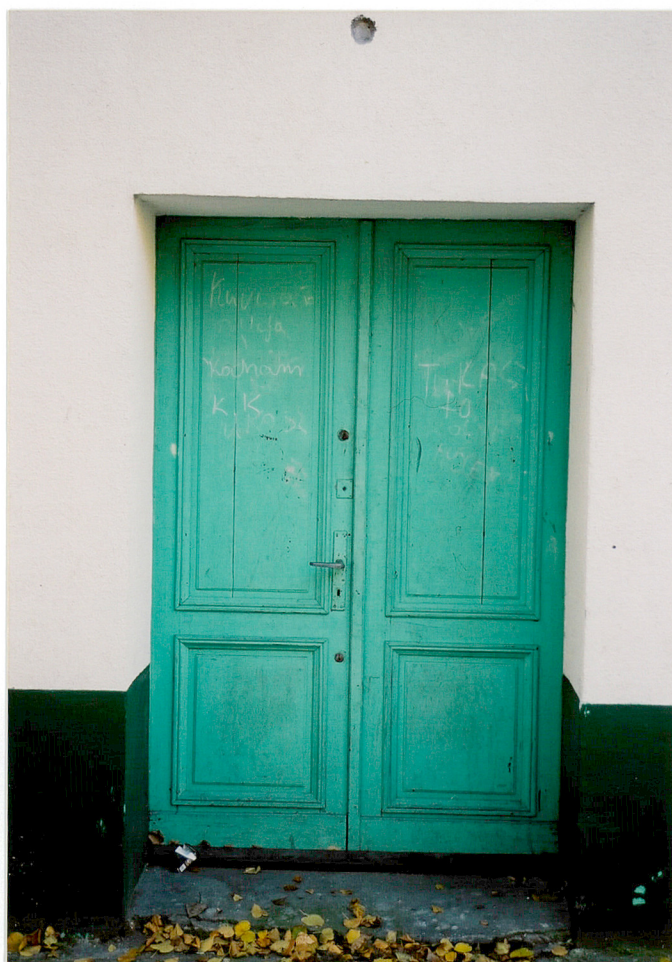
12

WYPOSAŻENIE: Z pierwotnego wyposażenia zachowała się stolarka tylnych drzwi zewnętrznych i część stolarki okiennej.

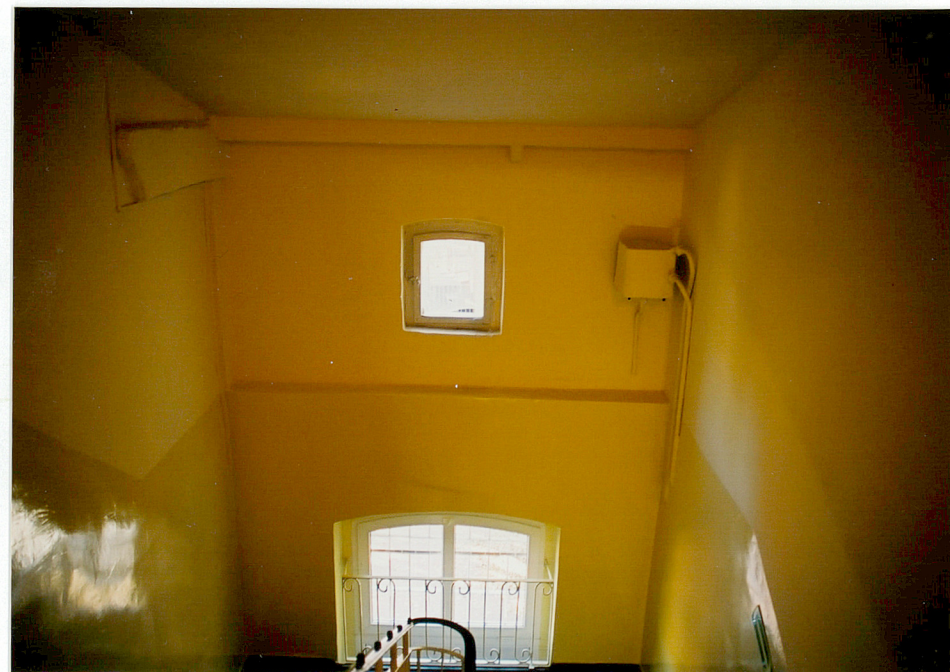
18

14. Sanitariaty w pomieszczeniu piwnic,
15. Piwnice,
16. Korytarz w piwnicach,
17. Schody w górnej kondygnacji,
18. Okna w elewacji tylnej, doświetlające schody – widok od wnętrza,

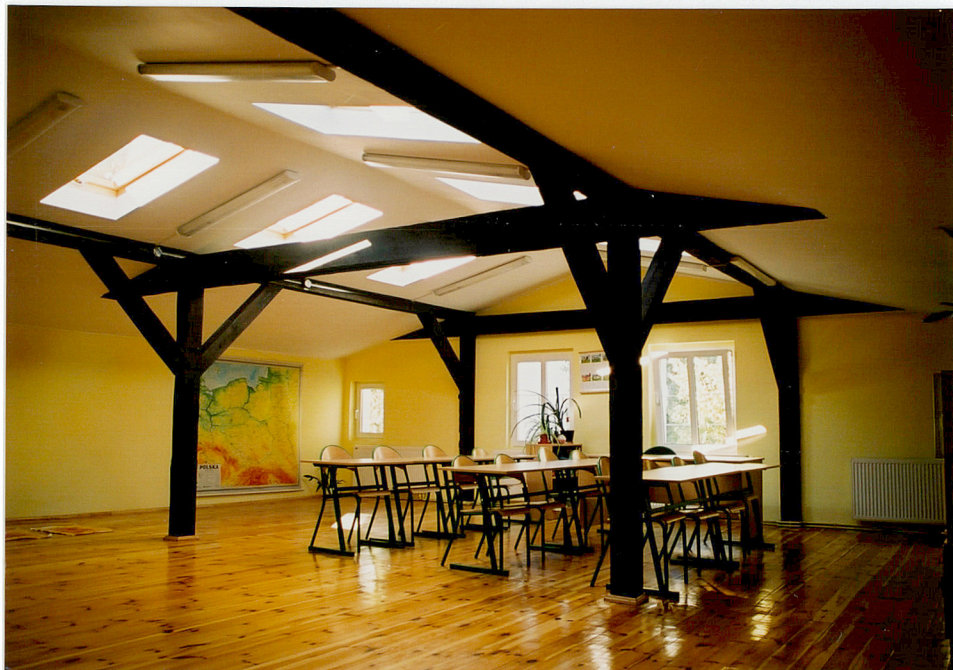
19

19. Klasa w pomieszczeniu poddasza, z widoczną wieżbą,
20. Wieżba dachowa – str. szczytowa budynku,
21. Wieżba dachowa,
22. Wieżba dachowa,
