1301/1

DWÓR (1) ob. dom mieszkalny nr 15/16

BROKĘCINO

1. Miejscowość Gmina Powiat Województwo	<b>BROKĘCINO</b> <b>Okonek</b> <b>złotowski</b> <b>wielkopolskie</b>	2. Obiekt (nazwa jak w karcie)  <b>DWÓR (1)</b> <b>w zespole dworsko-folwarcznym</b>	3. Zawartość wkładki (nazwa obiektu lub materiału uzupełniającego)  <b>ciąg dalszy punktu 13, spis zdjęć</b>
--	---	---	--

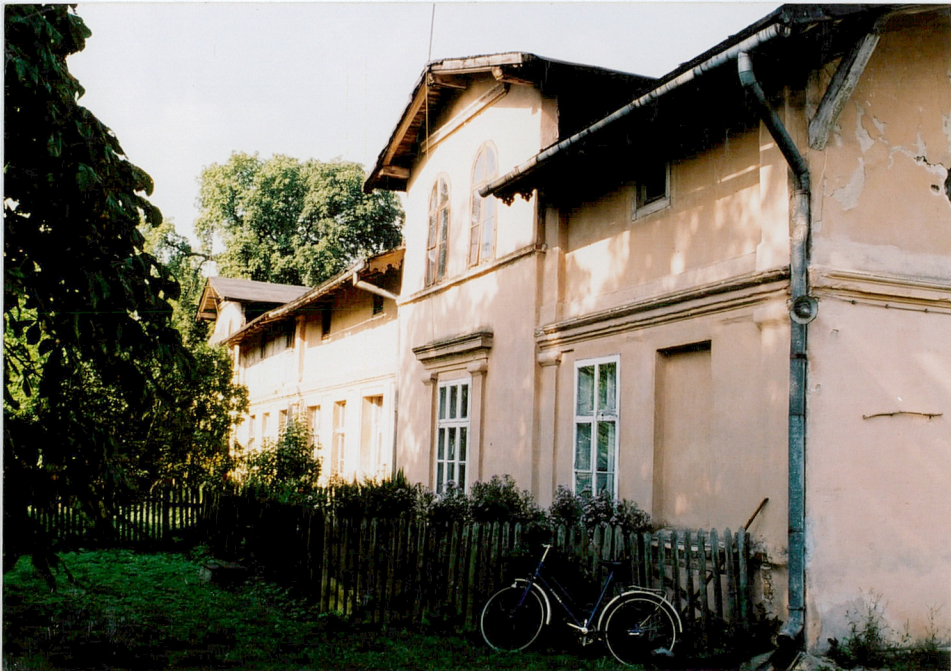
Dwór (1) położony jest w północno-wschodniej części ogrodu. Od północnego-wschodu sąsiaduje z zabudowaniami gospodarczymi części folwarcznej, a z pozostałych stron otaczają go zabudowania wsi. Od strony głównej drogi wiejskiej odchodzą drogi dojazdowe prowadzące do dwóch części budynku. Przed elewacją frontową rosną okazy starodrzewu (świerki, kasztanowiec, miłorząb) i rozciąga się rozległy trawnik podzielony obecnie drewnianym, sztachetowym płotem i ogrodzeniem z metalowej siatki pomiędzy dwóch właścicieli. Elewacją frontową obiekt zwrócony jest na południowy-wschód. Do jego północno-wschodniego narożnika przylega oficyna.

**Ściany** – posadowione na kamiennej ławie fundamentowej; mury zewnętrzne i wewnętrzne z cegły pełnej, palonej w kondygnacji parteru, a w konstrukcji szkieletowej (pruski mur) na wysokości poddasza; pokryte tynkami zewnętrznymi i wewnętrznymi. Ściany *oficyny* na ceglanej podmurówce, wzniesione w konstrukcji szkieletowej (mur pruski), pokryte gładkimi tynkami zewnętrznymi i wewnętrznymi.

**Rzut, bryła** – budynek na planie prostokąta, z przylegającą od północnego-wschodu oficyną na planie zbliżonym do kwadratu; o prostopadłościenną bryłę, jednokondygnacyjny z mieszkalnym i częściowo użytkowym poddaszem; nakryty dachem dwuspadowym o niewielkim spadku połaci, w elewacji frontowej dwa ryzality pozorne nakryte dwuspadowymi daszkami; przylegająca do dworu *oficyna* również jednokondygnacyjna z użytkowym (pierwotnie mieszkalnym) poddaszem, nakryta dwuspadowym dachem o nierównych połaciach (zostały zmienione w wyniku rozbiórki części pomieszczeń poddasza).

**Elewacje** – pierwotnie na wysokości parteru pokryte tynkiem z boniowaniem, a na wysokości poddasza w elewacji frontowej podzielone na pola składające się z czterech prostokątów o ściętych narożnikach (zaznaczonych żłobkowaniem w gładkim tynku); obecnie w części północno-wschodniej elewacji pokryte wtórnym, gładkim tynkiem, a w części południowo-zachodniej bardzo znaczne ubytki tynku (zwłaszcza w dolnej partii). Otwory okienne z opracowanymi w tynku opaskami, cokół zwieńczony prostym, profilowanym w tynku gzymsem, taki sam gzyms na wysokości podokienników, bardziej rozbudowany gzyms kordonowy obiega budynek na wysokości stropu parteru. **Elewacja południowo-wschodnia (frontowa)** – podzielona na dwie symetryczne części, w każdej z nich nieco przesunięty ku brzegom elewacji ryzalit pozorny flankowany lizenami; w zachodnim pseudoryzalicie drzwi wejściowe ujęte między lizeny i nakryte odcinkiem gzymsu; nad nimi dwa, półkoliście zwieńczone okna umieszczone w wystawce; na zachód od ryzalitu dwa okna, a na wschód – trzy. W części wschodniej elewacji frontowej w dwóch pierwszych osiach (począwszy od zachodu) otwory okienne, następnie otwór drzwiowy, w ryzalicie pozornym, opracowanym analogicznie do zachodniego, na parterze szerokie okno, a na ostatnich dwóch osiach znów otwory okienne.

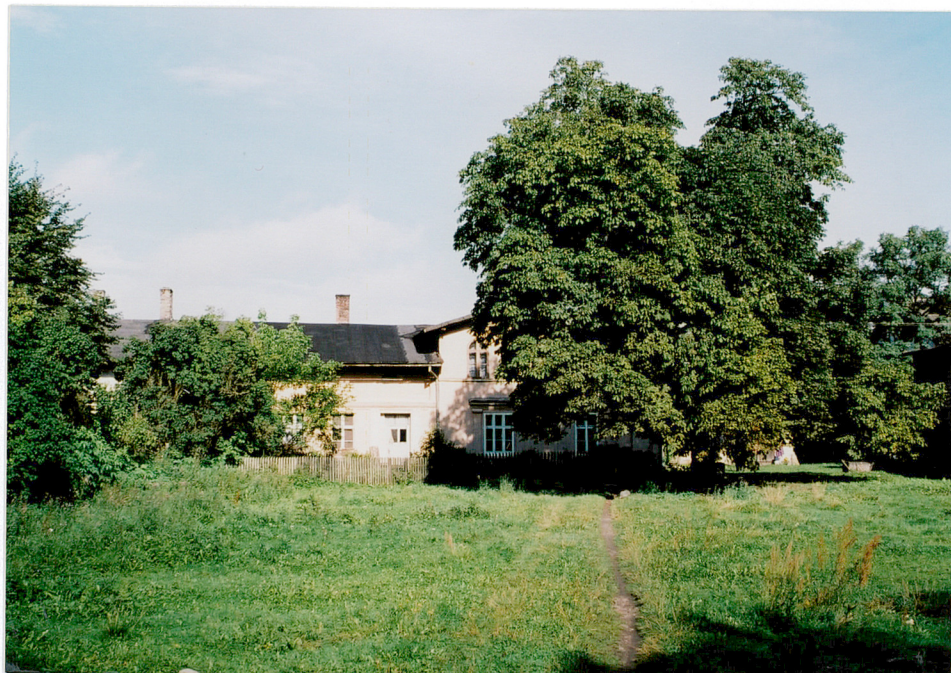
2

1. elewacja południowo-wschodnia, widok od północnego-wschodu
2. jak wyżej , widok ogólny
3. jak wyżej , część południowo-zachodnia
4. jak wyżej , część środkowa

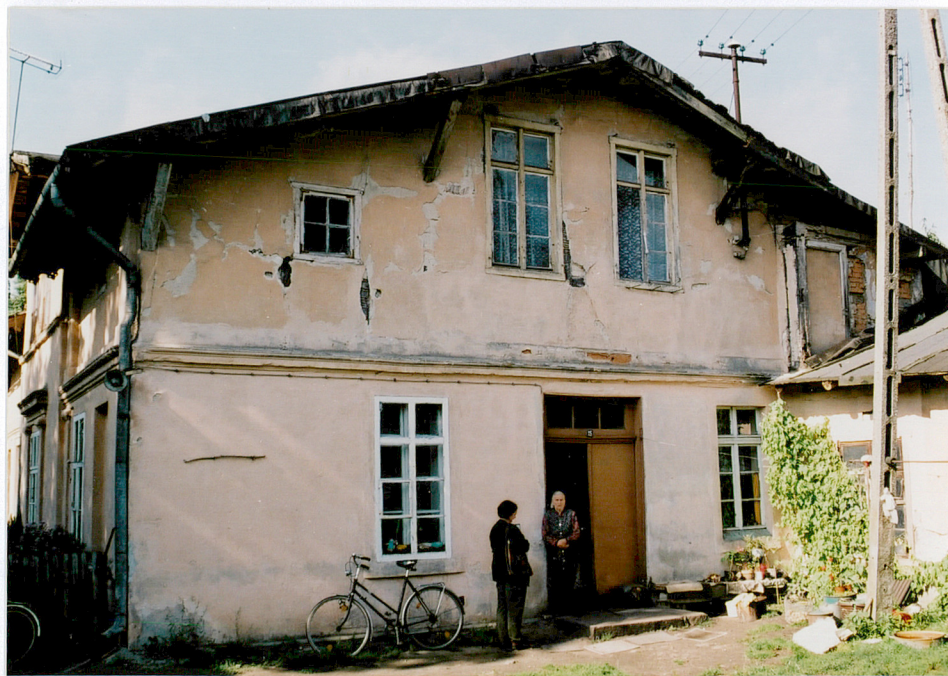
5

*Elewacja północno-wschodnia* – pierwotnie o wystroju nawiązującym do elewacji frontowej, obecnie pokryta w całości wtórnym gładkim tynkiem; w parterze pośrodku drzwi, po ich bokach po jednym oknie; na wysokości poddasza zsunięte ku środkowi dwa okna, na wschód od nich małe okno kwadratowe; w zachodniej części elewacja przesłonięta przez wtórnie obniżoną oficynę. *Elewacja południowo-zachodnia* – w kondygnacji parteru ślepa, pierwotnie pokryta tynkiem z boniowaniem, z którego pozostały tylko niewielkie fragmenty. Na wysokości poddasza dwa okna zsunięte ku środkowi, pomiędzy nimi i po ich bokach pilastry, nad oknami odcinek gzymsu; przy brzegach elewacji po jednym małym, kwadratowym oknie. *Elewacja północno-zachodnia* – w części zachodniej niemal pozbawiona tynku (widoczne pozostałości gzymsu międzykondygnacyjnego i opaski okien), w części środkowej i wschodniej pokryta wtórnym tynkiem gładkim; na 6. i 12. osi od zachodu otwory drzwiowe (taki sam otwór był na osi 15. – obecnie jest zamurowany), na pozostałych okna. Elewacja z widocznymi śladami licznych przemurowań, w części środkowej ściana poważnie uszkodzona (z ubytkami cegieł powstałymi wskutek zawilgocenia i zniszczenia w tym miejscu pokrycia dachu). *Elewacja południowo-wschodnia oficyny* – pierwotnie symetryczna, pięcioosiowa z drzwiami pośrodku i oknami w osiach bocznych; obecnie drzwi zamurowane do wysokości nadświetla, a od wschodu, w miejscu okien wybito szerokie wrota. *Elewacja północno-wschodnia oficyny* – ślepa, całkowicie pokryta wtórnym tynkiem. *Elewacja północno-zachodnia* – poprzedzona szerokim wtórnym daszkiem; czteroosiowa, otwór drzwiowy na 1. osi od wschodu, na pozostałych otwory okienne (w większości pozbawione stolarki). *Elewacja południowo-zachodnia oficyny* – z widocznymi elementami konstrukcyjnymi muru pruskiego i otynkowanymi polami muru, w kondygnacji parteru, pośrodku otwór okienny.

5. elewacja północno-wschodnia
6. elewacja południowo-zachodnia
7. jak wyżej , okna poddasza
8. elewacja południowo-wschodnia i północno-zachodnia, widok od północy

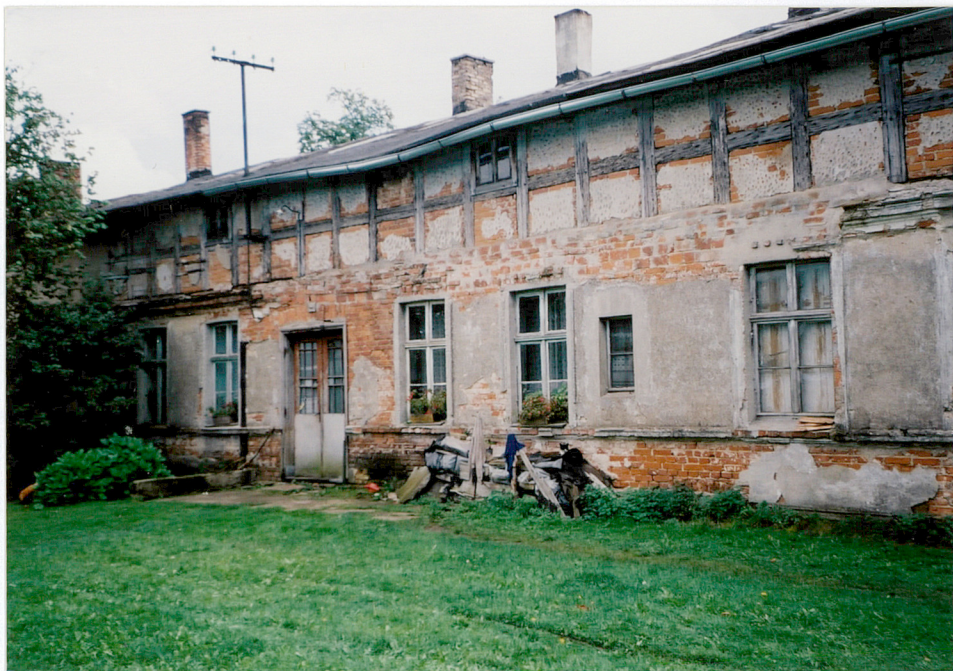
9

9. elewacja północno-zachodnia, część południowo-zachodnia
10. jak wyżej , jak wyżej , drzwi i okna
11. jak wyżej , jak wyżej , fragment poddasza
12. jak wyżej , część środkowa

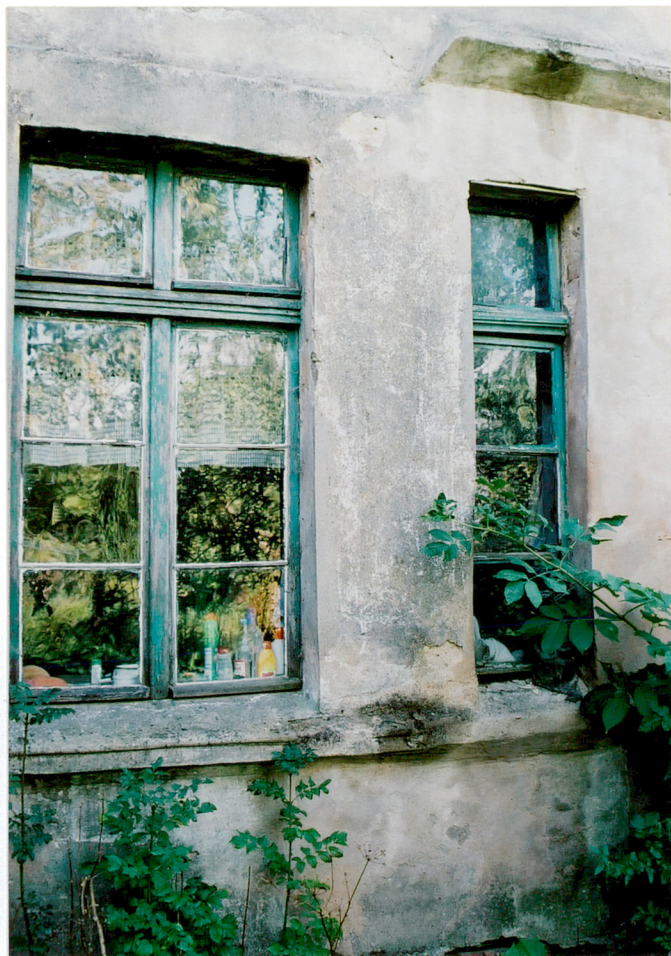
13

13. jak wyżej , jak wyżej , okna
14. elewacja południowo-wschodnia, część południowo-zachodnia, fragment poddasza
15. jak wyżej , jak wyżej , okna poddasza w ryzalicie pozornym

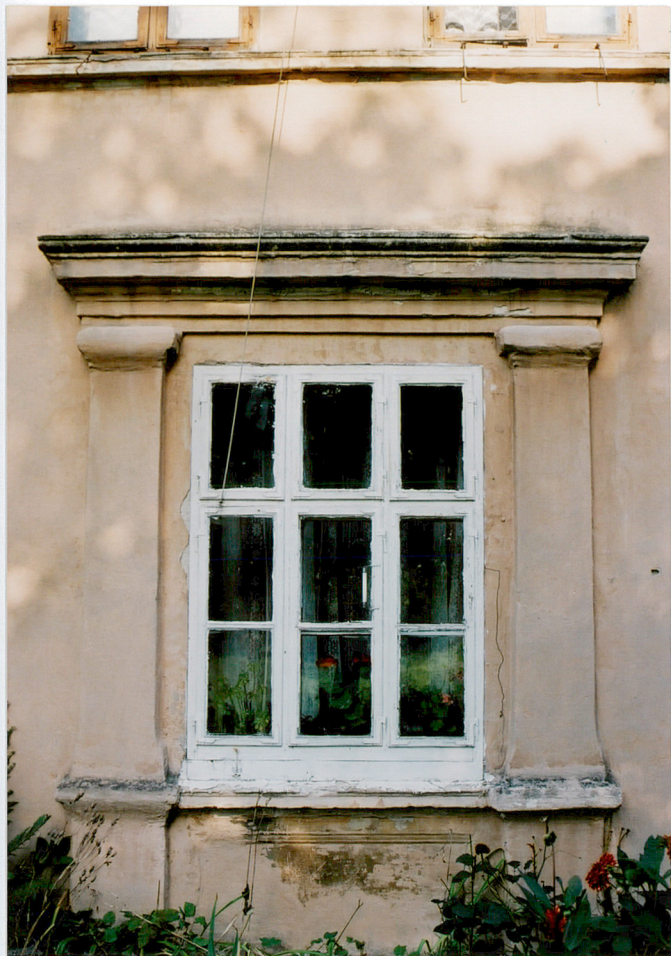
18

16. jak wyżej , jak wyżej , drzwi w ryzalicie pozornym
17. jak wyżej , część północno-wschodnia, okna poddasza w ryzalicie pozornym
18. jak wyżej , jak wyżej , okno parteru w ryzalicie pozornym

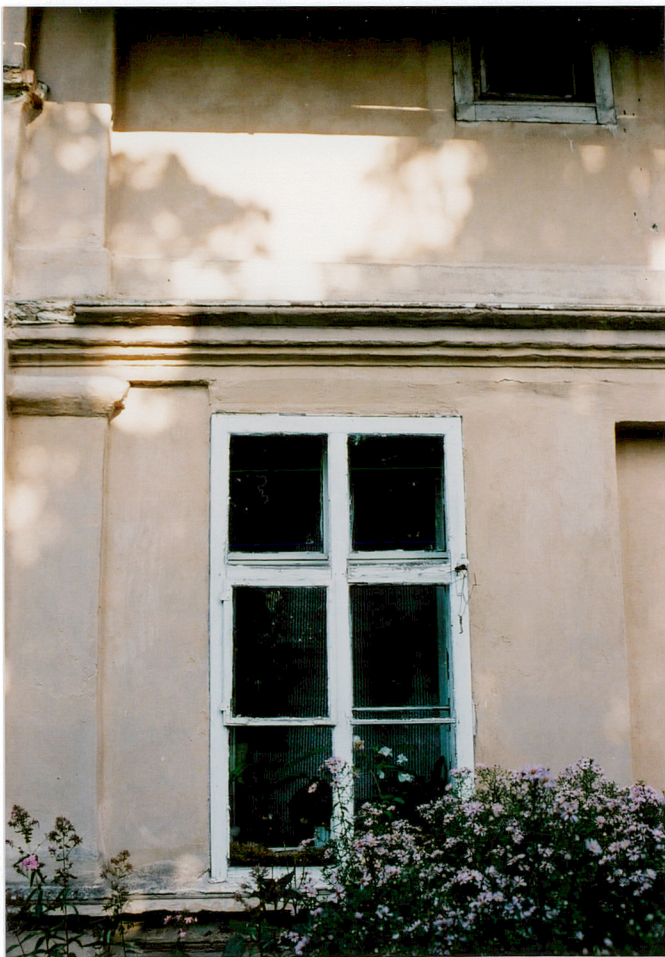
19

19. jak wyżej , jak wyżej , okno parteru
20. jak wyżej , jak wyżej , fragment okna
21. jak wyżej , jak wyżej , okap
22. wnętrze części północno-wschodniej, okno i okiennica wewnętrzna

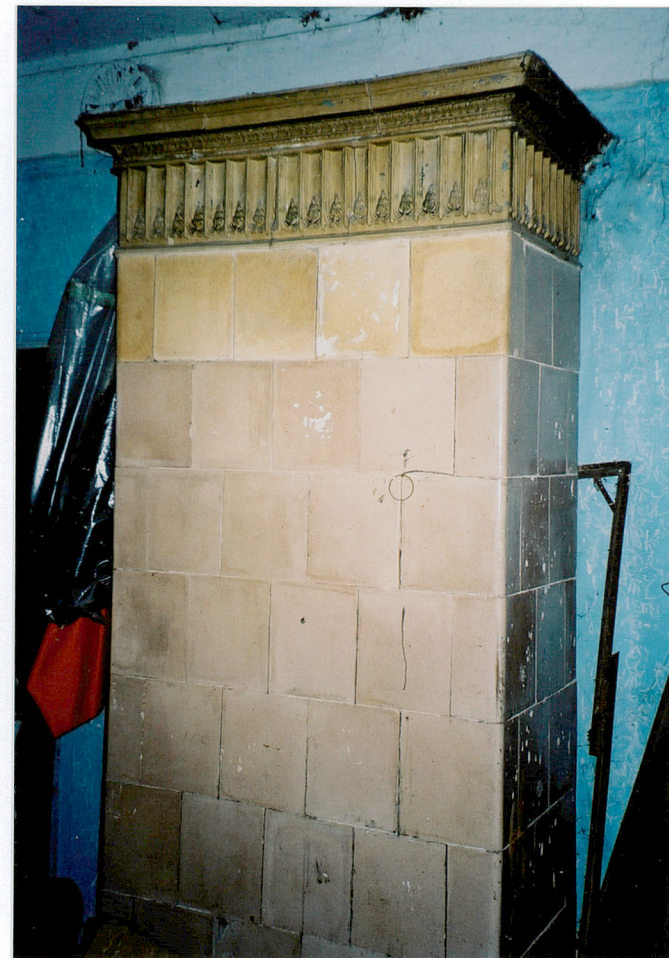
23

23. jak wyżej , piec
24. jak wyżej , drzwi
25. jak wyżej , schody na poddasze – część dolna
26. jak wyżej , schody na poddasze – widok z góry
27. jak wyżej , komin na poddaszu

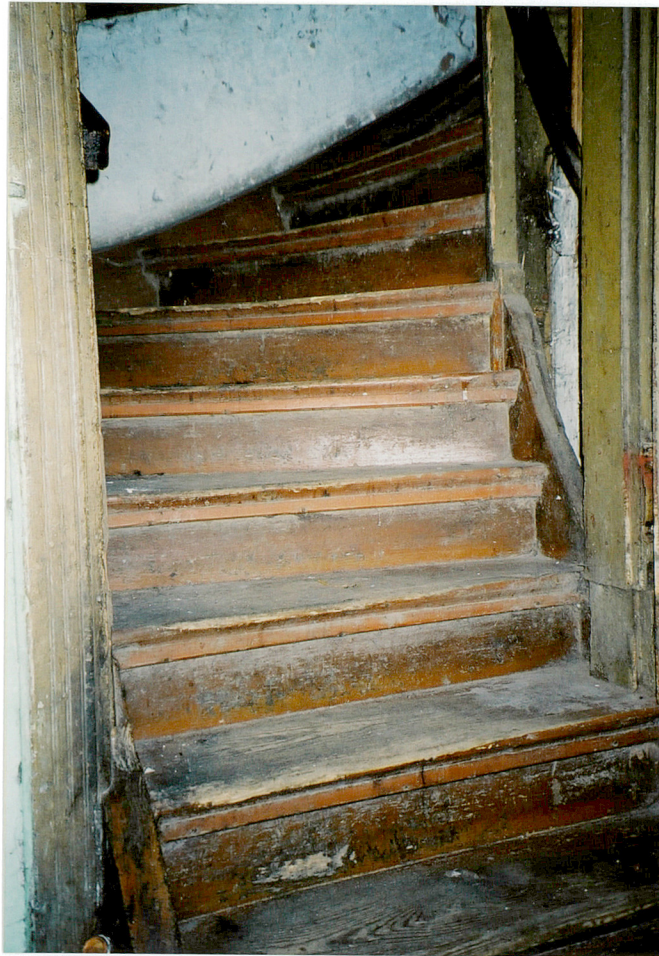
25

**Schody** – drewniane, policzkowe, w części północno-wschodniej zabiegowe powrotne, a w południowo-zachodniej – prostobieżne, wydzielone z sieni drewnianą ścianką (prawdopodobnie wykonane w latach 30. XX w.).

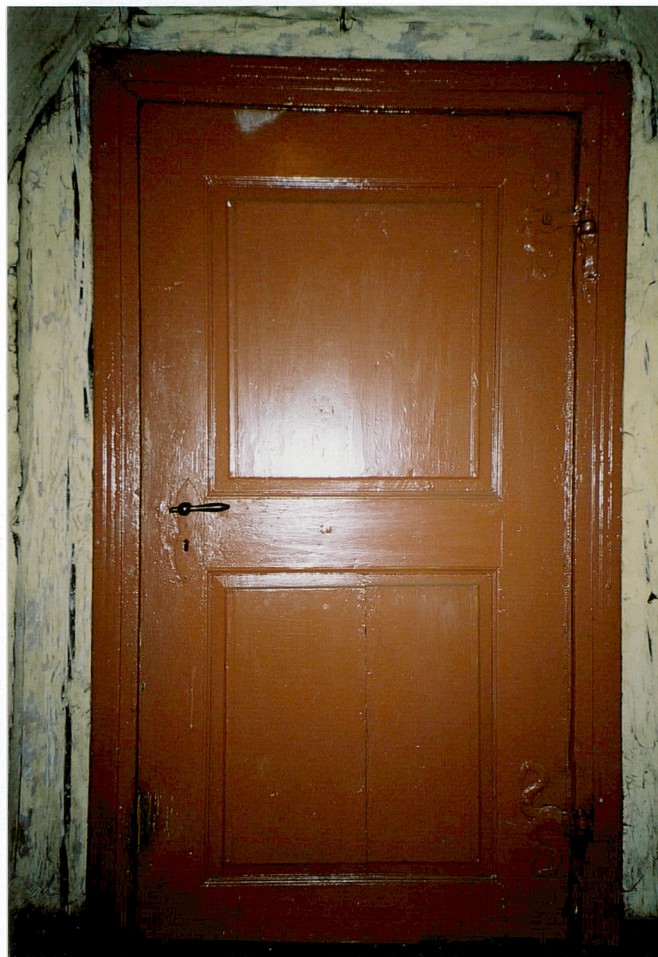
28

28. jak wyżej , drzwi na poddaszu
29. jak wyżej , drzwi łazienki na poddaszu
30. jak wyżej , więźba
31. wnętrze części południowo-zachodniej, fragment więźby (widoczne nacięcia po usuniętych deskach stropu)

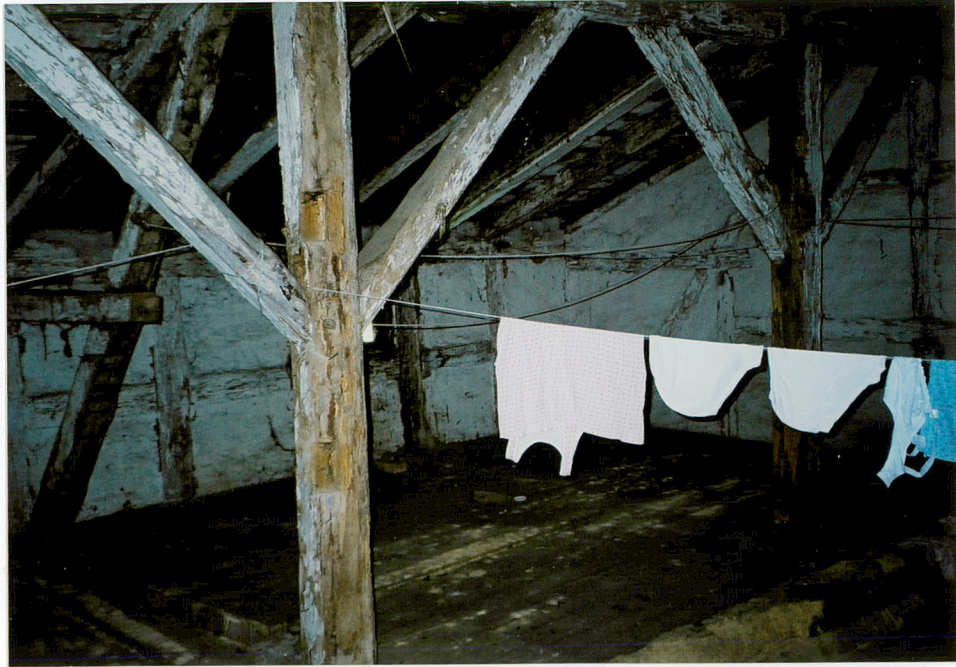
30

**Wieżba dachowa** – drewniana, płatwiowo-stolcowa z dwoma rzędami stolców stojących z mieczami i ścianką kolankową, dodatkowo wzmocniona zastrzałami; częściowo zabudowana ściankami działowymi mieszkalnego poddasza.

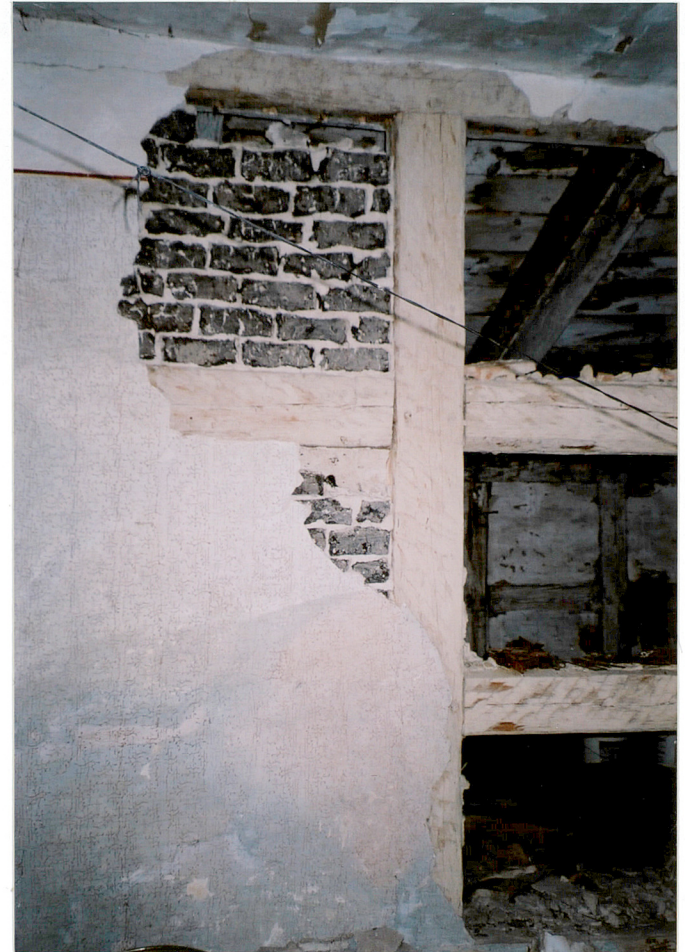
32

32. jak wyżej , ścianka działowa
33. jak wyżej , drzwi poddasza
34. jak wyżej , piec w pokoju na poddaszu
35. jak wyżej , piec w skrajnym pokoju traktu północno-zachodniego

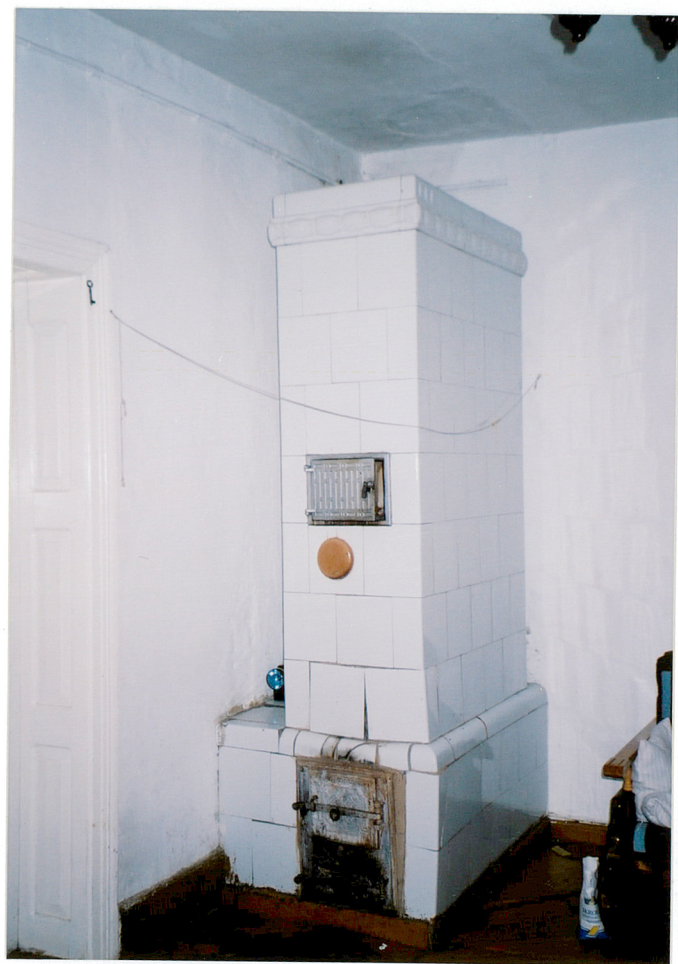
36

36. jak wyżej , piec w północnym pokoju traktu południowo-wschodniego
37. elewacja północno-wschodnia, drzwi prowadzące dawniej do pomieszczeń poddasza oficyny

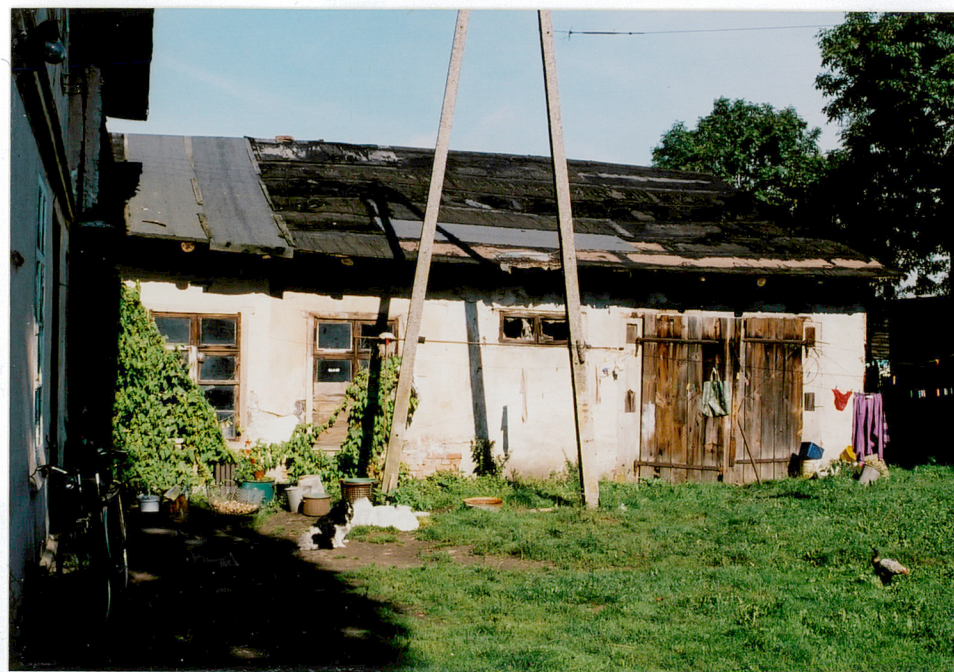
38

38. elewacja południowo-wschodnia oficyny
39. elewacja południowo-zachodnia oficyny
40. jak wyżej , fragment
41. elewacja północno-wschodnia oficyny
42. wnętrze oficyny, dawny pokój parteru ob. pomieszczenie gospodarcze

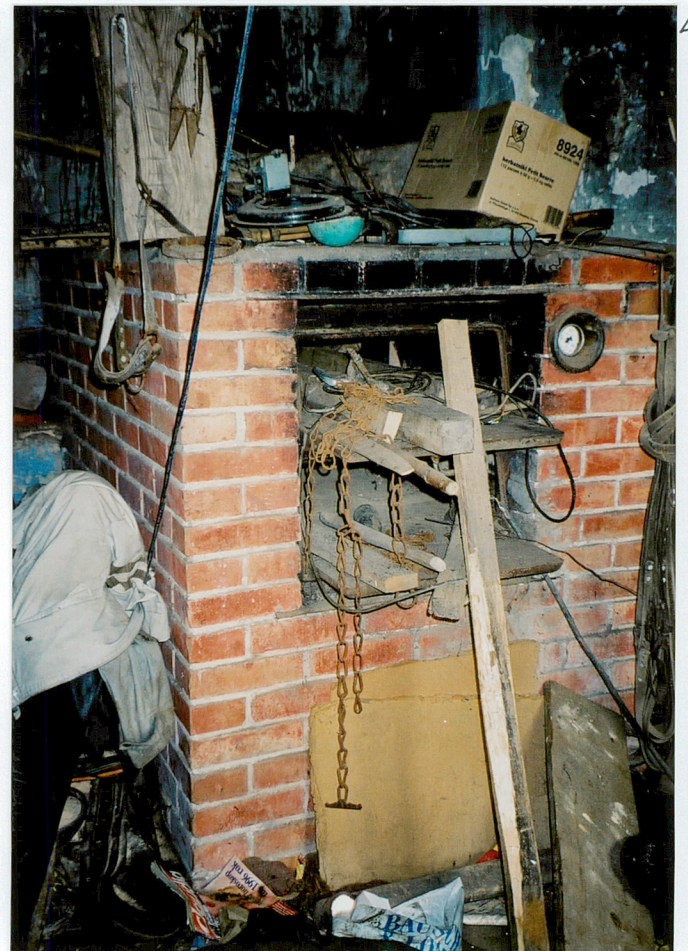
43

**Wyposażenie** – zachowane piece w południowo-zachodniej części budynku oraz większość stolarki okiennej i drzwiowej. W oficynie zachowany oryginalny piec chlebowy z termometrem.

43. jak wyżej , piec chlebowy w dawnej piekarni
