KARTA EWIDENCYJNA ZABYTKU NIERUCHOMEGO WPISANEGO DO REJESTRU ZABYTKÓW

GLINKI MOKRE

KAPLICA EWANGELICKA ob. kościół rzymskokatolicki filialny
p.w. Matki Bożej Królowej Polski

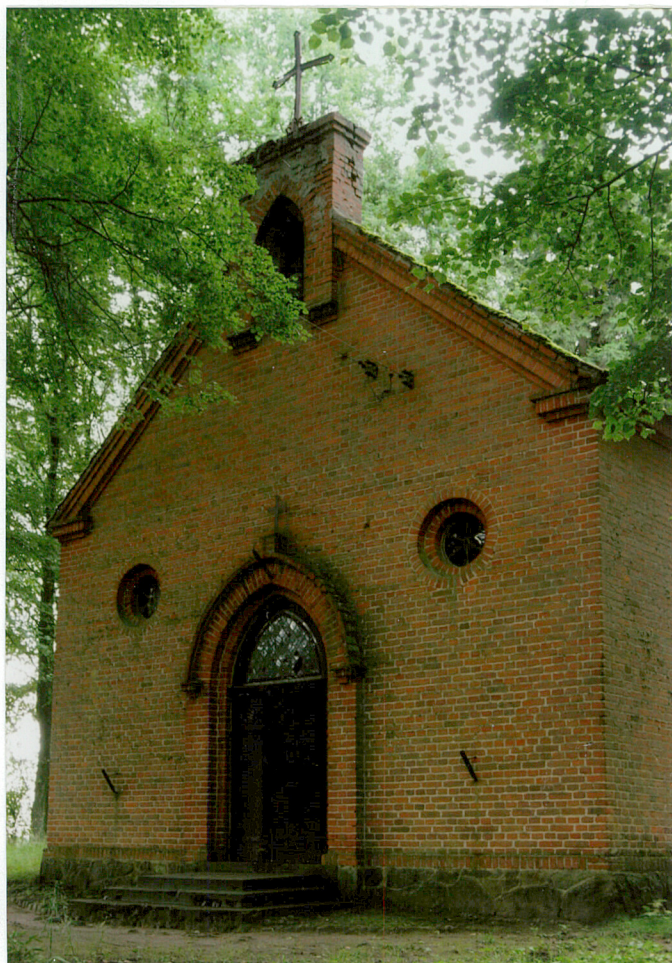
4

1. elewacja północna i wschodnia
2. widok na kaplicę i teren dawnego cmentarza ewangelickiego od strony północnej
3. jak wyżej
4. elewacja frontowa, północna

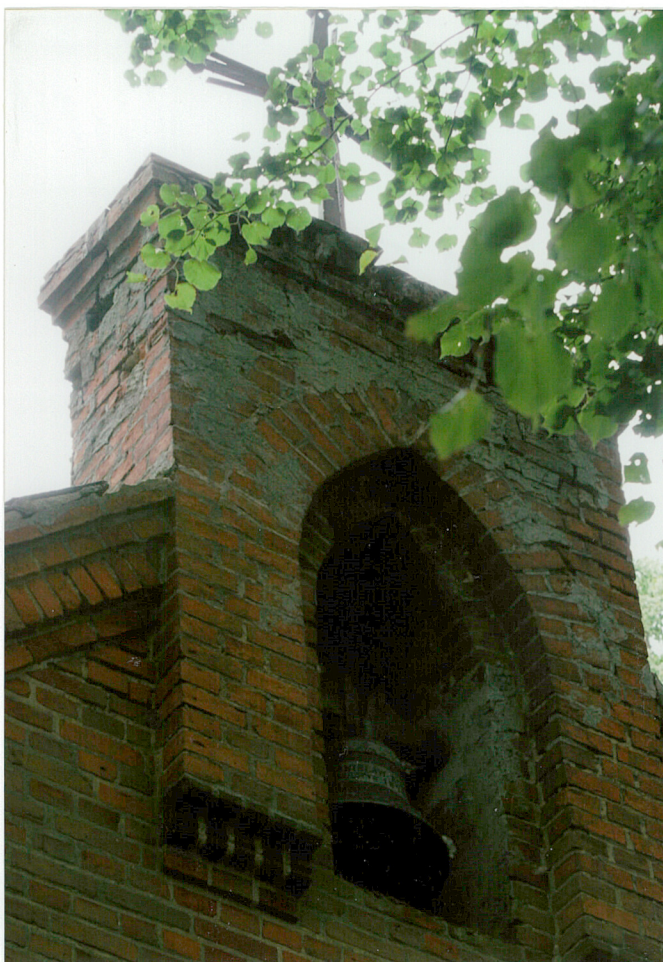
5

5. sygnaturka wieńcząca elewację frontową
6. elewacja tylna, południowa
7. elewacja południowa i wschodnia
8. elewacja zachodnia
9. fragment elewacji frontowej

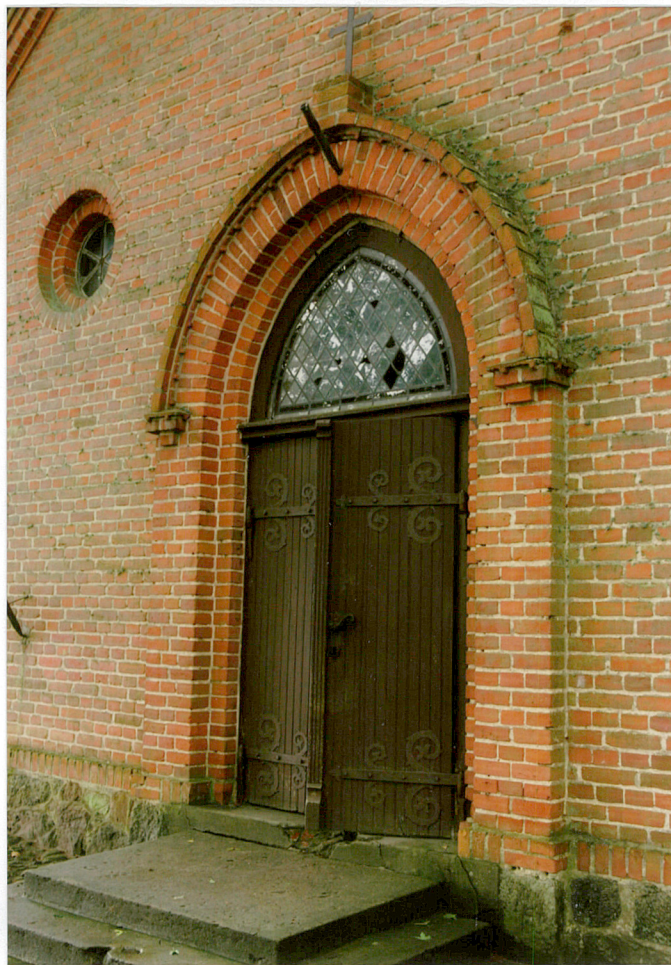
10

Drzwi zewnętrzne - 2-skrzydłowe, z ostrołukowym nadświetlem wypełnionym szkłem witrażowym analogicznym do oszklenia okien nawy, ramowo-deskowe od zewnątrz opierane deszczułkami, listwa przymykowa w formie kanelowanego pilasterka; zachowane okucia metalowe - zawiasy o dekoracji neogotyckiej, zamek skrzynkowy, szyld z historyzującą kłamką.

10. zachowane drzwi wejściowe
11. jak wyżej
12. jak wyżej – widok od wewnątrz
13. jak wyżej – zamek skrzynkowy
14. jak wyżej – oryginalna klamka z szyldem
15. jak wyżej - neogotycki zawias kowalskiej roboty

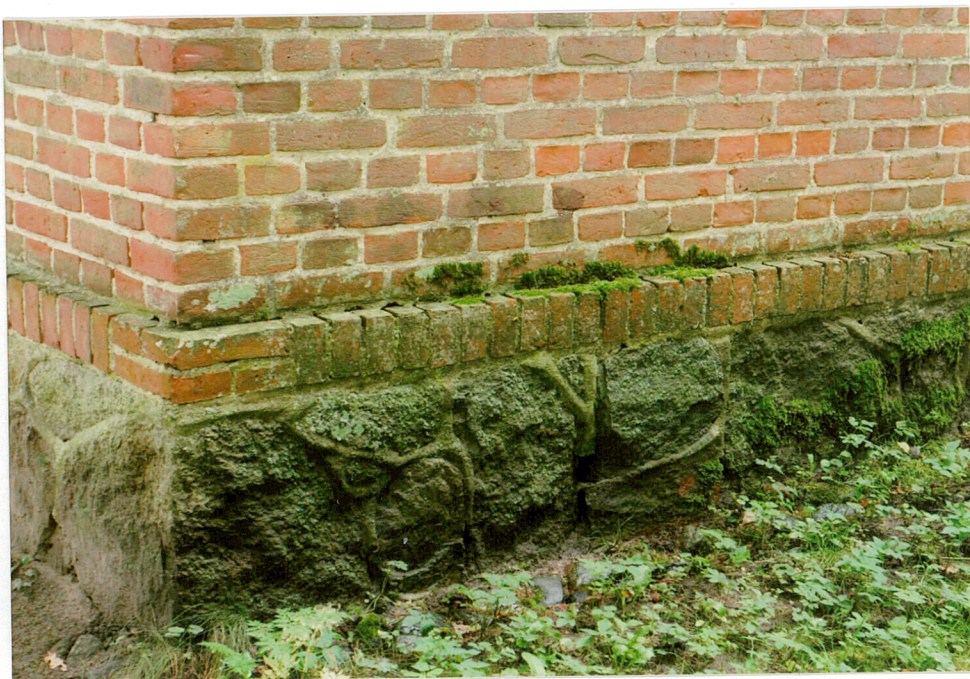
18

16. jak wyżej – nadświetle ze szkłem witrażowym, widok od strony kruchty
17. detal ozdobnego obramowania drzwi
18. cokół kamienny zwieńczony rolką ceglana

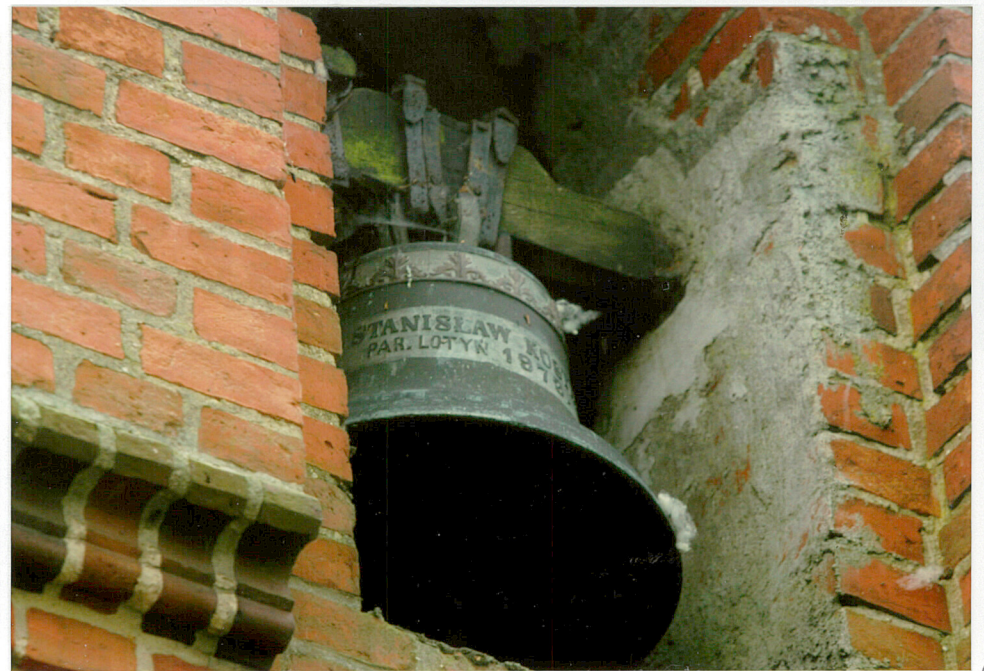
21

W sygnaturce wieńczącej elewację frontową zawieszony **dzwon o nazwie Stanisław Kostka**, odlany w 1973 roku. Wg miejscowych informatorów stary dzwon w kaplicy został przestrelony podczas II wojny światowej; z powodu uszkodzenia został w latach 70. XX w. przetopiony, powtórnie odlany i zawieszony w sygnaturce.

19. detal schodów i kamiennego bruku przy elewacji frontowej
20. metalowy krzyż w zwieńczeniu sygnaturki
21. współczesny dzwon w sygnaturce ufundowany przez Parafię Lotyń w 1973 roku, widoczna nazwa dzwonu – *Stanisław Kostka*

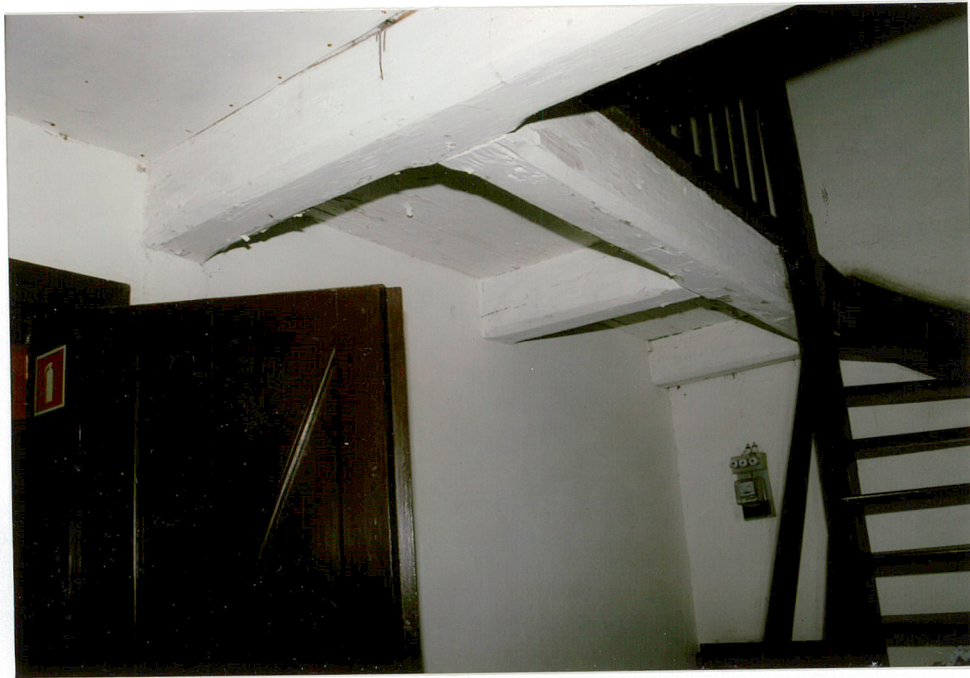
28

Stropy – w kruchcie i zakrystii strop z desek wsparty na drewnianych belkach stanowiących konstrukcję empory organowej; w nawie trójpołaciowy strop z desek, z otynkowaną trzcinową podbitką, osłania górną część wieszarowej więźby dachowej.

26. drzwi wewnętrzne pomiędzy kruchtą a nawą, widok od strony nawy
27. jak wyżej – zamek skrzynkowy
28. strop w kruchcie przy schodach na chór
29. schody z kruchty na chór

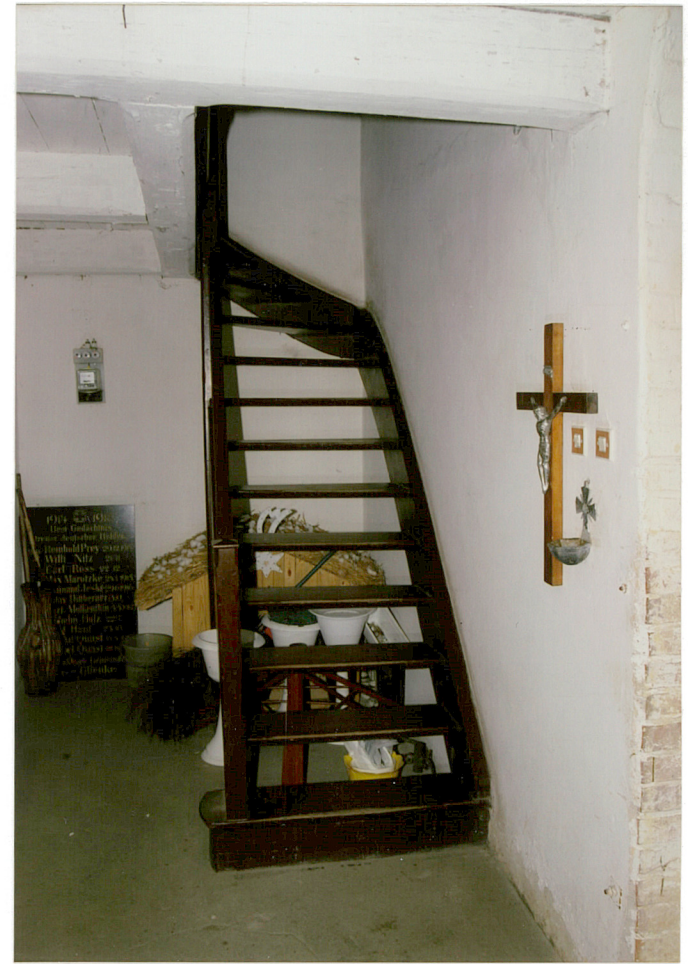
29

Schody wewnętrzne – jednobiegowe z zakrętem w górnej partii biegu, drewniane, drabiniaste, o stopniach osadzonych w belkach policzkowych, zabezpieczone prostą drewnianą poręczą. Brak schodów na poddasze.

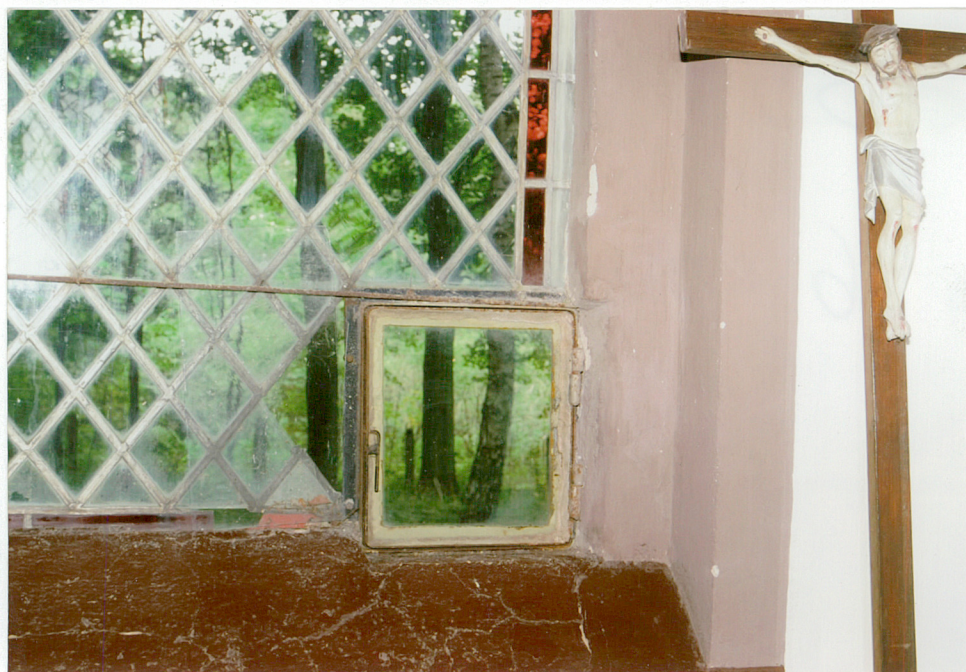
33

Okna – w nawie otwory okienne przekryte łukami ostrymi, okna witrażowe przeszklone niebarwionymi szybami oprawnymi w ołów z wąską bordiurą wykonaną z czerwonych szkiełek; okna trójpoziomowe, stałe, w dwóch oknach u dołu zamontowany mały otwierany lufcik umożliwiający wietrzenie nawy. W ścianach szczytowych okrągłe okienka – okulusy, stałe, 6-półowe o metalowych szczeblinach.

30. zdemontowana tablica z nazwiskami żołnierzy niemieckich poległych podczas I wojny światowej
31. okno nawy
32. jak wyżej – widok od wewnątrz
33. jak wyżej – wtórnie zamontowany lufcik umożliwiający wietrzenie kościoła

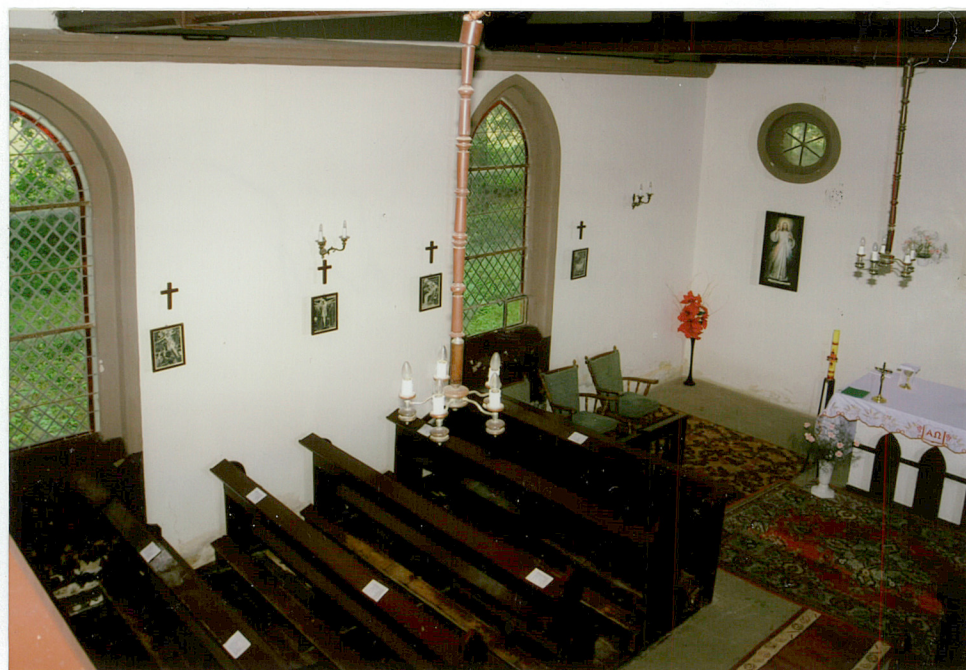
35

35. widok z chóru na wschodnią ścianę nawy
36. widok z chóru na zachodnią ścianę nawy
37. widoczna dolna część wieżby dachowej nad nawą
38. jak wyżej – detal
39. murowany ołtarz z datą 1895
40. jak wyżej, pod ołtarzem widoczna zachowana ceglana posadzka
41. ławki
42. widok na chór
43. okulus w elewacji frontowej, widok od strony empory organowej
44. okulus w elewacji tylnej, widok od strony prezbiterium
45. teren dawnego cmentarza w widoku po płd.wsch. stronie kaplicy
46. dojście do kaplicy i cmentarza od strony północnej, drogą polną
47. widok sprzed elewacji frontowej kaplicy w kierunku północnym, w głębi – za bramą - widoczna droga polna prowadząca do wsi
48. fragment dawnego cmentarza na północ od kaplicy
49. pomnikowy dąb w pobliżu bramy wiodącej na teren cmentarza

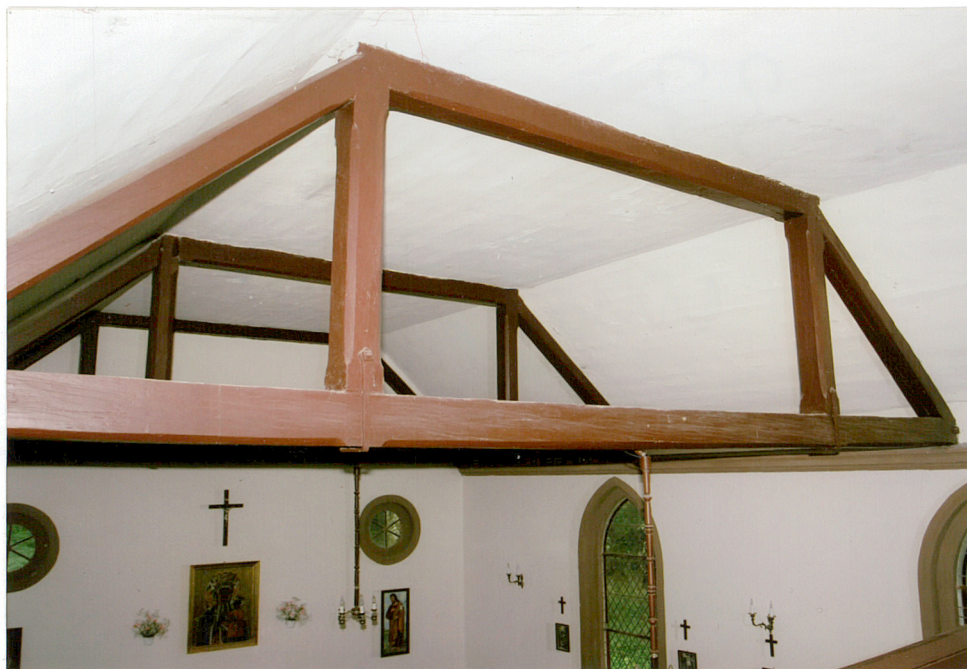
37

Więźba dachowa – drewniana, z podwójnym wieszakiem, z belką wiązarową opartą na murowanym gzymsie wieńczącym ściany wzdłużne; belka wiązarowa, wieszaki, zastrzały i rozpory odsłonięte – widoczne od strony z nawy, malowane na brąz olejną farbą, bez snycerskich dekoracji.
