## KARTA EWIDENCYJNA ZABYTKÓW ARCHITEKTURY I BUDOWNICTWA

BUDYNEK GOSPODARCZO-MIESZKALNY

1906

ul. Filipińska 4

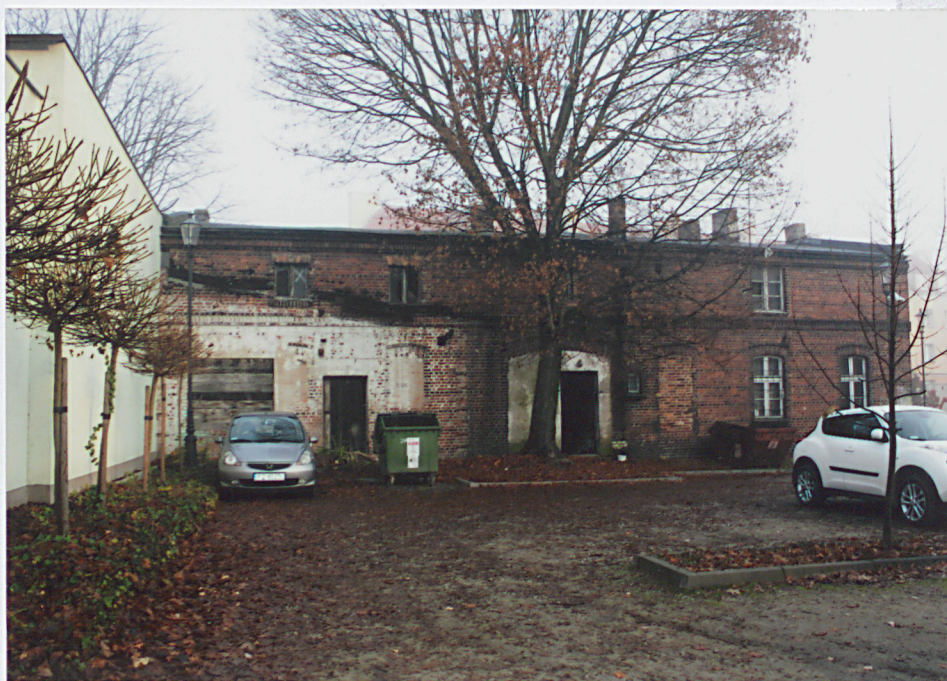
1

1. widok budynku od ulicy
2. orientacja
3. sytuacja
4. rzut
5. plan sytuacyjny z 1899
6. plan sytuacyjny z 1909

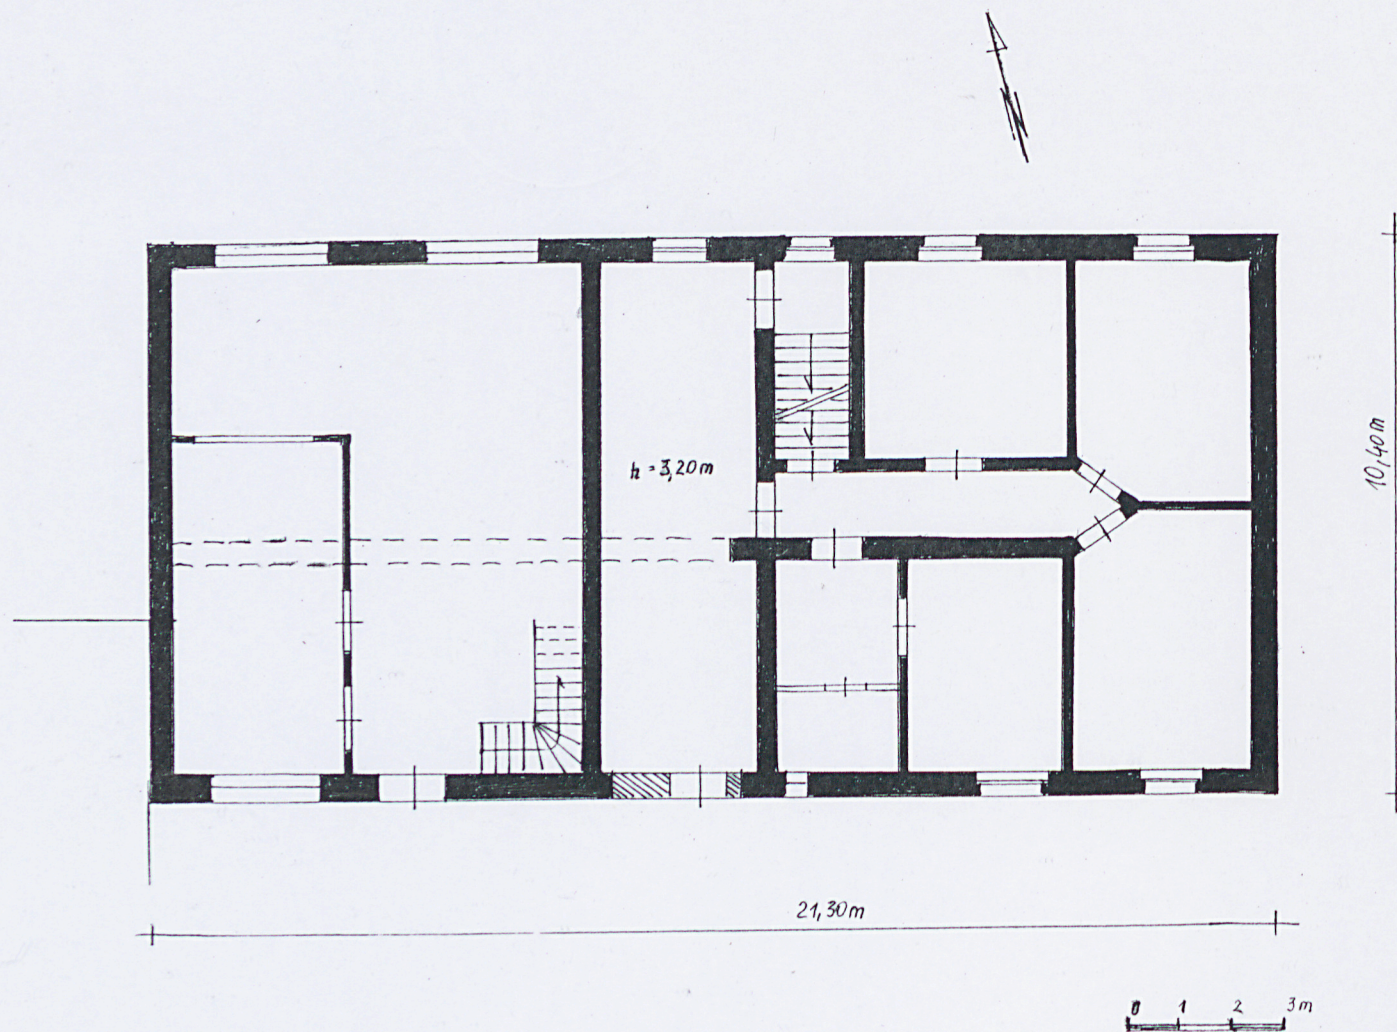
**RZUT** Budynek na planie wydłużonego prostokąta; na krótszej osi pośrodku pomieszczenie wozowni (?), w narożniku przeciwnie do wejścia przejście do schodów na piętro. Po stronie wschodniej wejście do mieszkania, z którego zejście do piwnic; układ pomieszczeń dwu i pół traktowy. Po zachodniej stronie wejście do pomieszczenia warsztatowego, w jego narożu schody na piętro. Trzecie wejście do budynku w przyziemiu elewacji północnej prowadzi do piwnic.

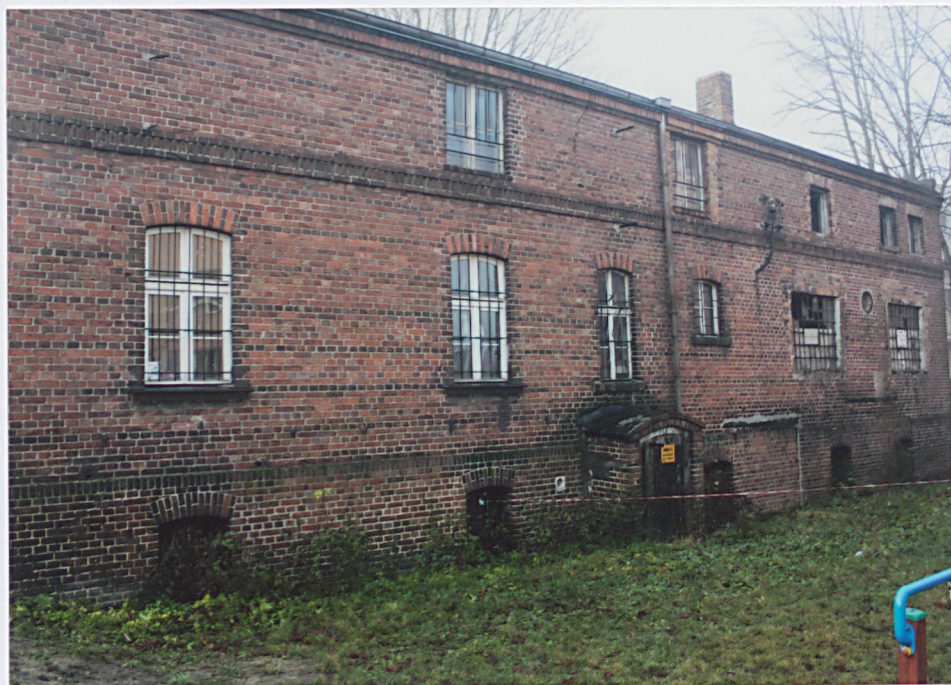
7

- 7-8. elewacja północna
9. elewacja wschodnia
10. elewacja zachodnia
11. wejście do części mieszkalnej
- 12-14. mieszkanie na parterze

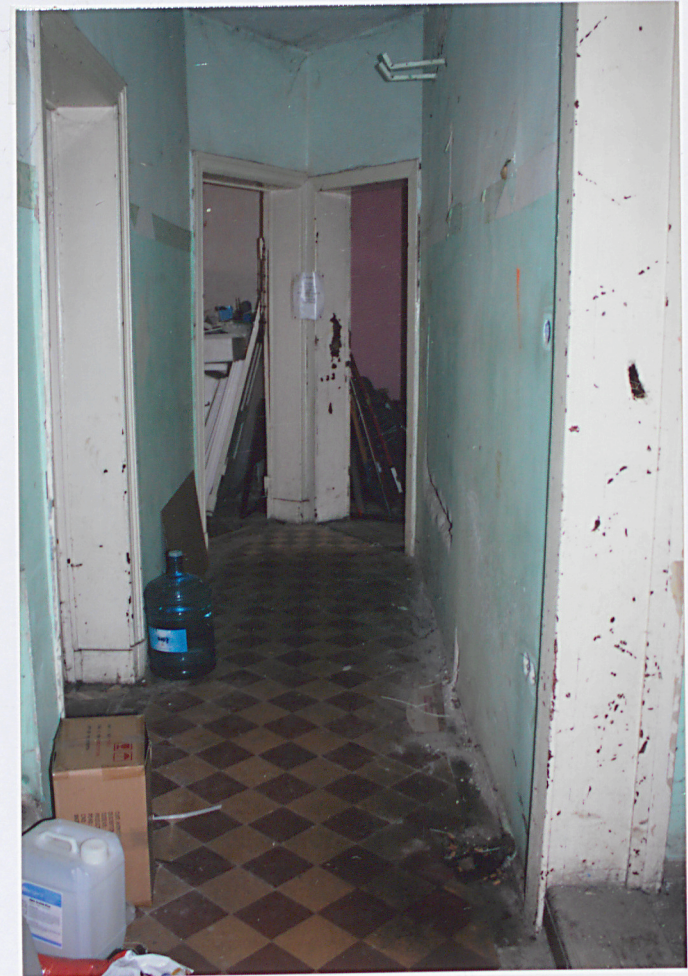
12

**WNĘTRZE** Dyspozycja wnętrza z wyraźnymi śladami przebudowy. Część wschodnia budynku ma charakter mieszkalny; na parterze obszerne trzypokojowe mieszkanie z przebudowaną łazienką; nad nim na piętrze również mieszkanie, skromniejsze, częściowo z obniżoną wysokością pomieszczeń. Wewnętrzne wejście do piwnic z mieszkania parterowego. Schody na piętro dostępne ze środkowego pomieszczenia, zapewne wozowni. Zachodnia część budynku o charakterze warsztatowym (przemysłowym) jednoprzestrzenna z wtórnie wydzielonym pomieszczeniem z oknem; w narożu schody na piętro z kilkoma pomieszczeniami doświetlonymi niewielkimi oknami. Piwnice wysokie, w części północnej dobrze oświetlone dużymi oknami.

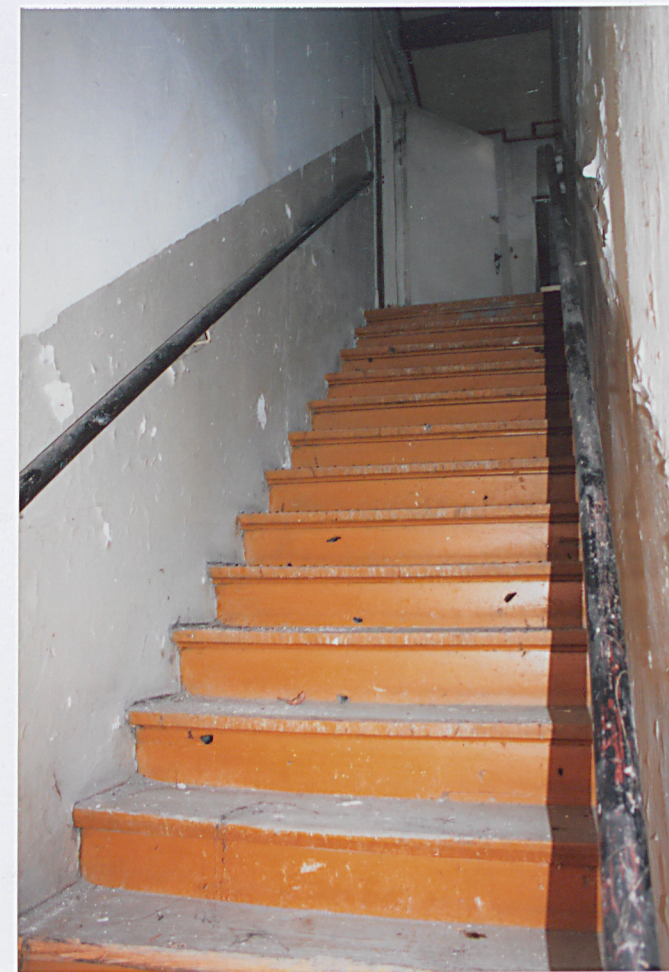
15

**WYPOSAŻENIE** zachowały się schody oraz pojedyncze drzwi na parterze i piętrze, być może również jedno skrzydło wrót w piwnicy.

15. schody na piętro
16. drzwi w mieszkaniu na piętrze
- 17-18. część warsztatowa
19. j.w. okno w ścianie zachodniej
20. j.w. schody na piętro
21. wejście zewnętrzne do piwnic
22. zawias w drzwiach
23. wejście do piwnic od środka
24. schody do piwnic z części mieszkalnej
- 25-27. piwnice
28. skrzydło wrót, wtórnie w piwnicy
29. okno w piwnicy na stronę północną
