1. Obiekt

Kamienica - ul. Fredry 5

POZNAŃ

# Beschreibung

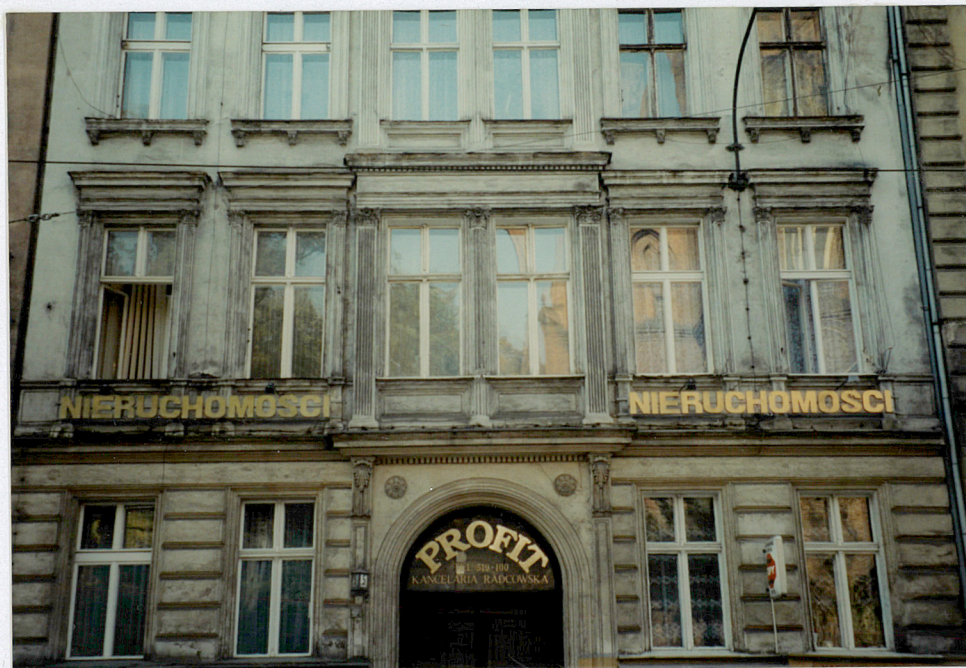
2

1. Elewacja frontowa - pn.
2. Elew. pn. fragment parteru i I-piętra.
3. Elew. frontowa - parter.
4. Elew. pn. - część zach.
5. Elew. pn. - III-piętro.
6. Otwór bramny na elew. frontowej.
7. Elew. frontowa - dwie osie środkowe otworów okiennych, II i III-piętro.
8. Elewacje od strony podwórza.
9. Brama po stronie podwórza.
10. Drzwi wejściowe do mieszkań na I-piętrze.
11. Fragment konstrukcji dachowej, na poddaszu.
12. Fragment konstrukcji dachowej, na poddaszu.
13. Część dolna schodów głównych, widok w przejeździe.
14. Klatka schodowa w oficynie.
15. Fragment głównej klatki schodowej.
16. Drzwi wejściowe do mieszkanie w przejeździe.

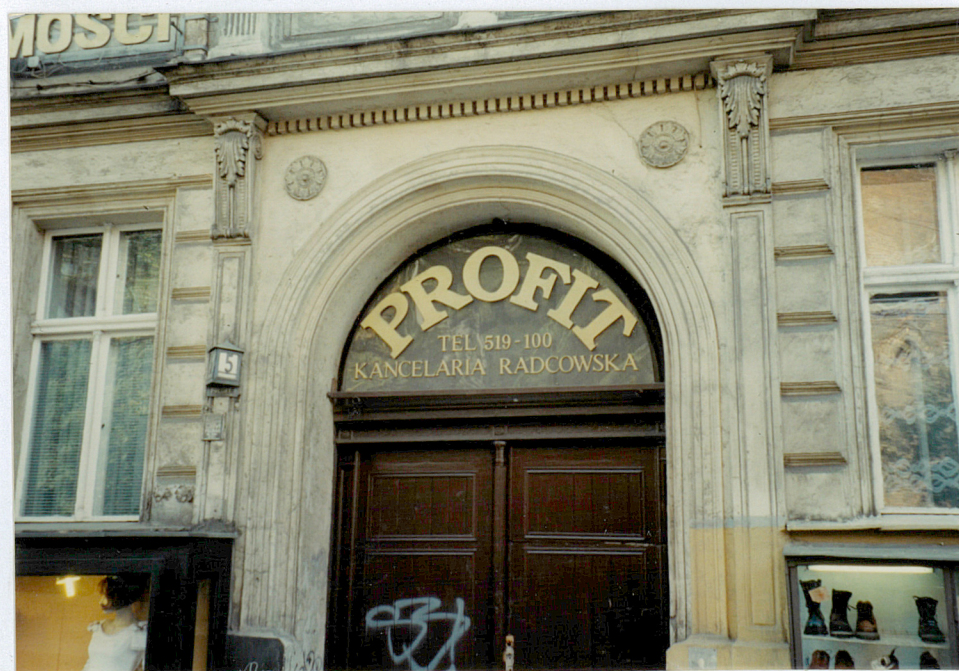
6

Otwór bramny po stronie frontowej zamknięty łukiem pełnym.

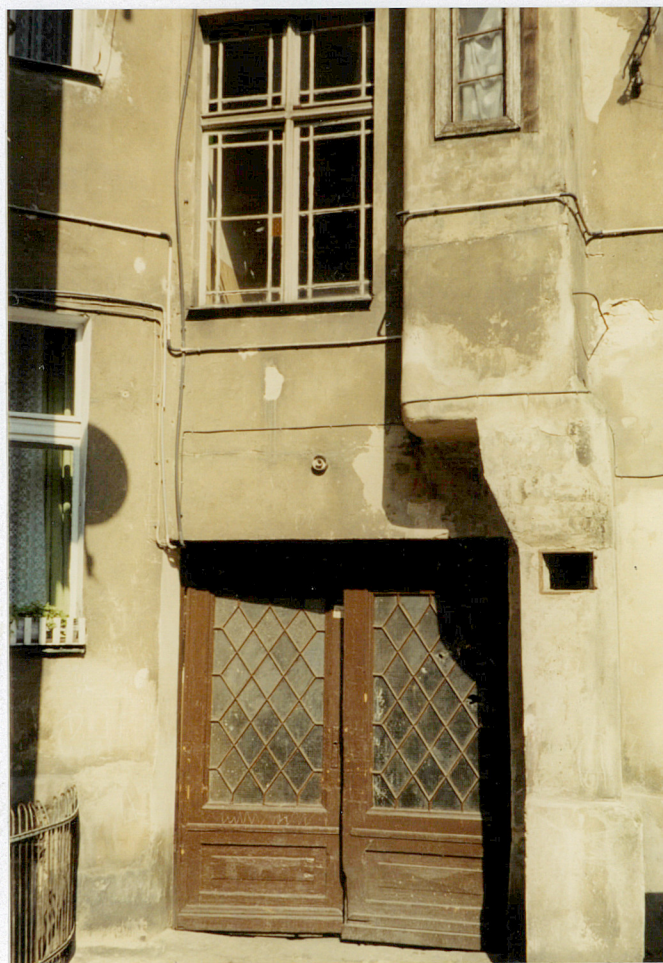
9

*Brama* - w przejeździe po stronie podwórza - zachowana, dwuskrzydłowa, ramowo-płcinowa, z dużą płyciną przeszkloną, podzieloną siatką ukośnie ułożonych szczeblin. W części zachowała się brama po stronie frontowej. Brama dwuskrzydłowa ramowo-płcinowa, z współczesnym deskowym wypełnieniem płycin. Uwagę zwraca ślemie-belka profilowana, oddzielająca bramę od półkolistej nadświetlni.

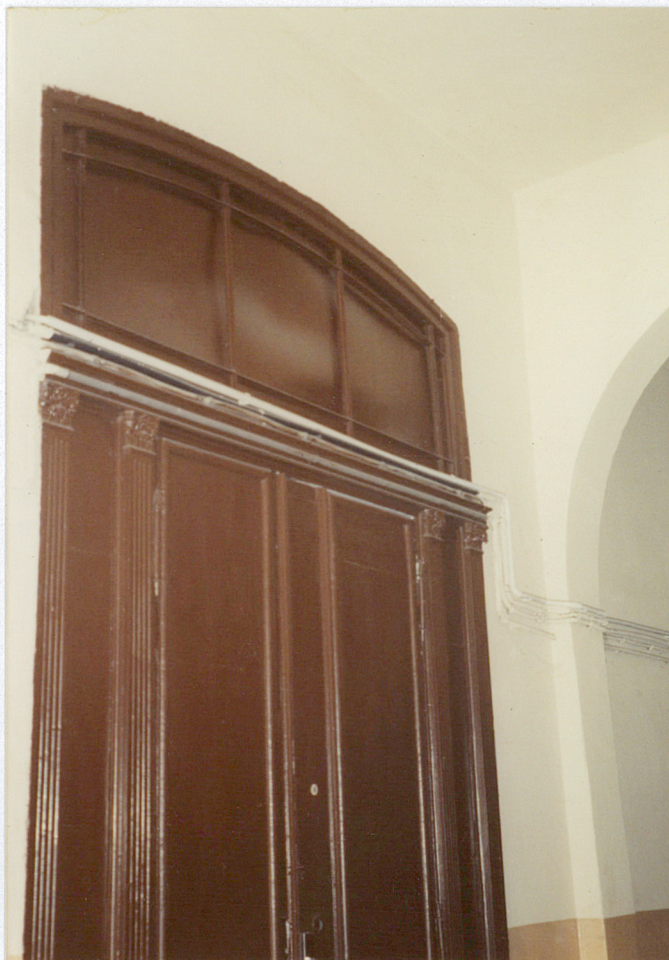
16

*Drzwi* - wejściowe do mieszkań w większości zachowane dwuskrzydłowe, ramowo-płycinowe, częściowo przeszklone (w płycinie górnej) z nadświetlnią. Na każdej kondygnacji para przylegających do siebie drzwi, ułożonych na rzucie - ukośnie w stosunku do ścian zewnętrznych. Drzwi wejściowe do mieszkania na parterze po stronie zach. - częściowo zachowane, jednoskrzydłowe z nadświetlnią, ozdobione pionowymi pasami żłobień, zakończone niewielką głowicą snycerską.

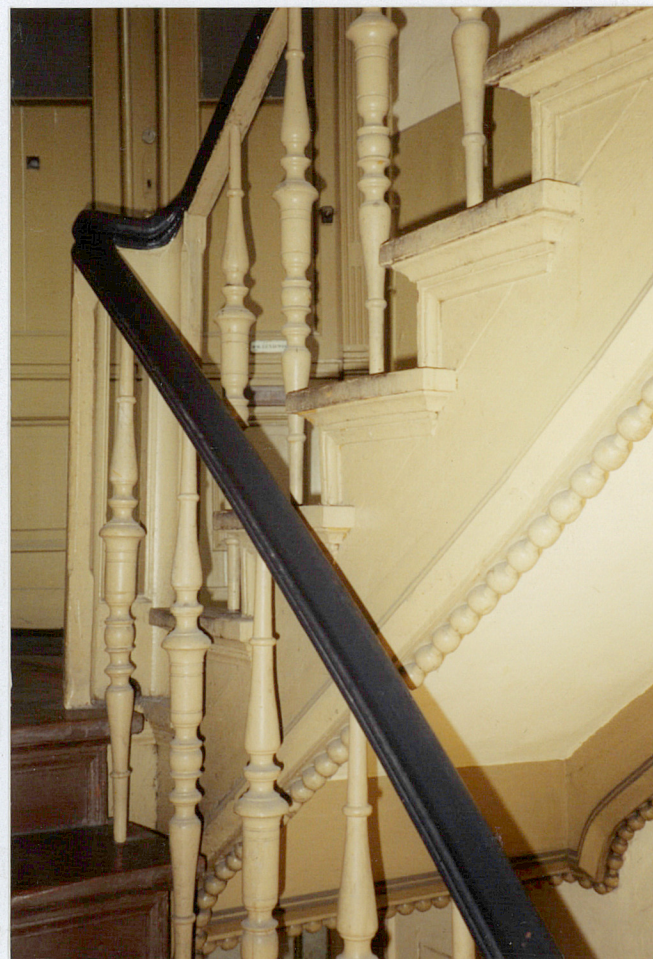
15

*Schody* - dwubiegowe, powrotne, deskowe, na belkach policzkowych. W rejonie półpiętra dwa sąsiadujące biegi schodowe zakończone są częścią zabiegową. Na kondygnację I-piętra prowadzą schody czterobiegowe. Balustrada zachowana, z tralkami eklektycznymi, toczonymi. Belki policzkowe zakończone są od dołu pasami ozdób snycerskich w formie kul. W oficynie schody dwubiegowe, w części zabiegowe, na belkach policzkowych. Balustrada drewniana tralkowa.
