1. Obiekt

Kamienica ul. Garbary 33

1900

POZNAŃ

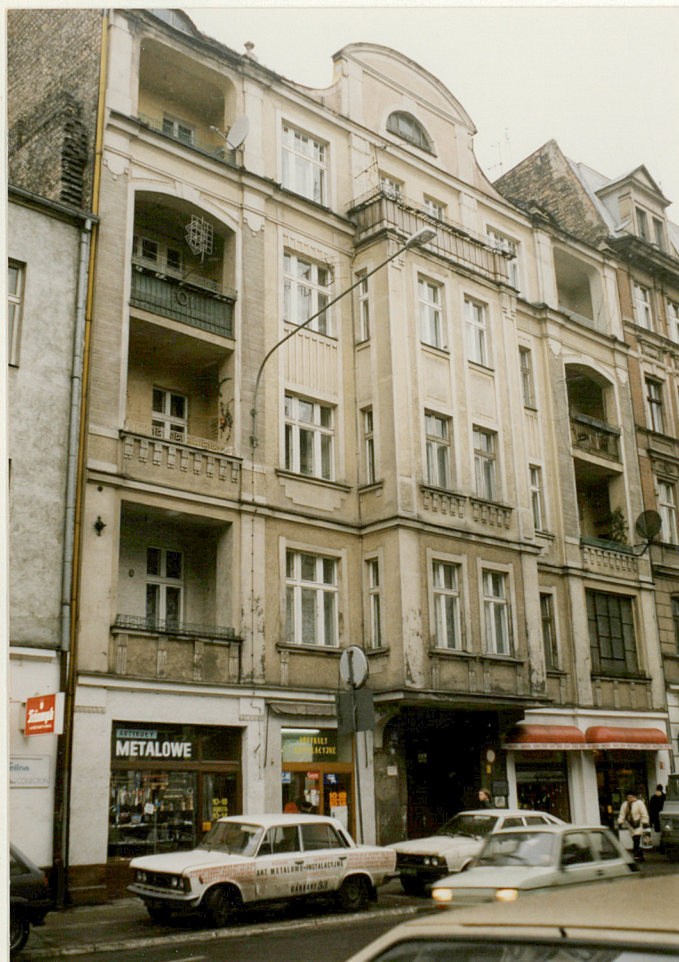
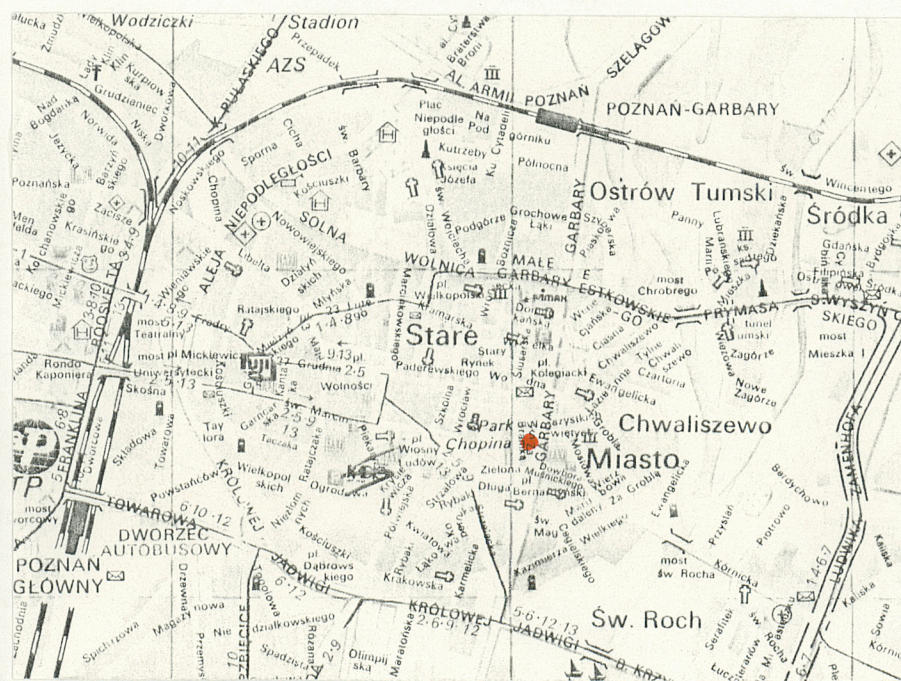
11. Zdjęcia, rzut, przekrój, sytuacja, orientacja

Sytuacja :Budynek zabudowy szeregowej, w zachodniej pierzei ul. Garbary, styka się z lewej strony fasady z niższym budynkiem, z prawej z kamienicą o tej samej wysokości. Od tyłu podwórze obudowane od strony oficynami na całą długość posesji.

Materiał, konstrukcja i technika: Budynek murowany z cegły pełnej w wтку krzyżowym na zaprawie wapienno-cementowej otynkowany zaprawą o podobnym składzie. Piwnice ceglane. stropy drewniane-belkowe, podsufitka, sufit , więźba dachowa drewniana, dach kryty karpiówką w „rybią łuskę”. W mieszkaniach podłogi deskowe. Schody w klatce schodowej drewniane z drewnianą balustradą. Okna drewniane o konstrukcji skrzynkowej słupek ślemie czteropodziałowe dwa słupki/ślemie, sześciopodziałowe na czwartym piętrze w górnych kwaterach dodatkowe szczebliny.Okna od strony podwórza- słupek/ ślemie dwudzielne trzypodziałowe, na klatce schodowej wielopodziałowe, prawdopodobnie dawniej z witrażami. Drzwi wewnętrzne do mieszkań drewniane o konstrukcji ramowo-płycinowej, szklone z nadświetlem, dwuskrzydłowe.

Rzut: Plan prostokąta z łącznikami po obu stronach posesji z oficynami.

Bryła: Czteropiętrowy wysoki korpus kryty dachem dwuspadowym.

Elewacje: elewacja frontowa ośmioosiowa zakomponowana symetrycznie. Dwie osie zwieńczone wystawką, wykusz na wysokości od pierwszego do trzeciego piętra. Skrajne osie po obu stronach elewacji posiadają balkony w głębi muru (każdy balkon z dwoma osiami okien).Osie między balkonami a wykuszem mają największe okna. Parter i pierwsze piętro, pierwsze i drugie oraz trzecie i czwarte piętro oddzielone są profilowanymi gzymsami, podobny gzyms wraz z wazonami wieńczy całą fasadę. Wszystkie okna mają proste opaski dekoracyjne. Elewacja tylna trzyosiowa z prostokątną bramą pośrodku, monotonia tynku złamana delikatnymi rowkami pionowymi i poziomymi oraz opaskami w tej samej technice.

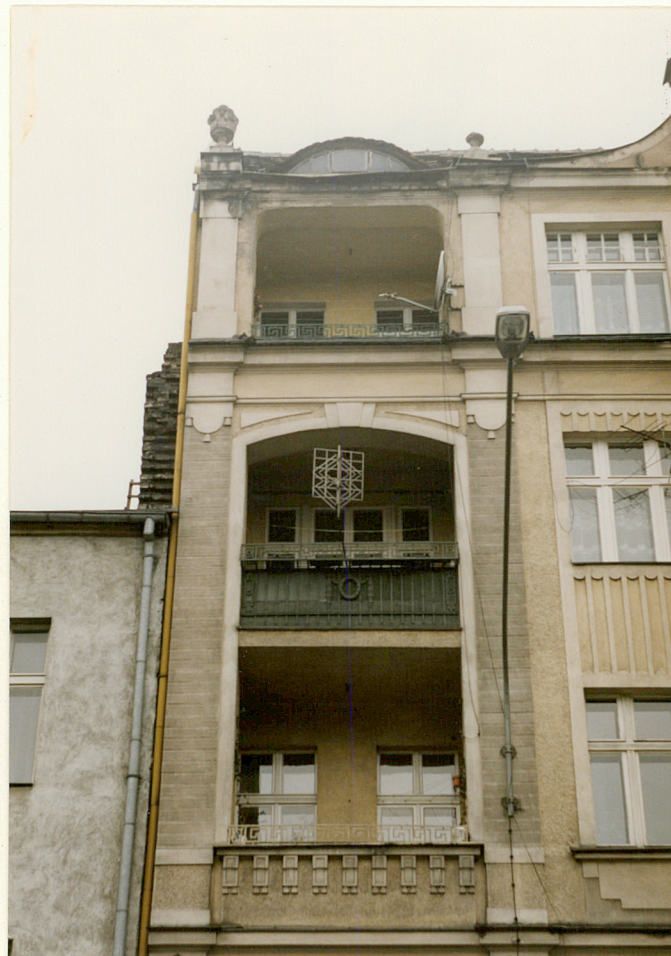
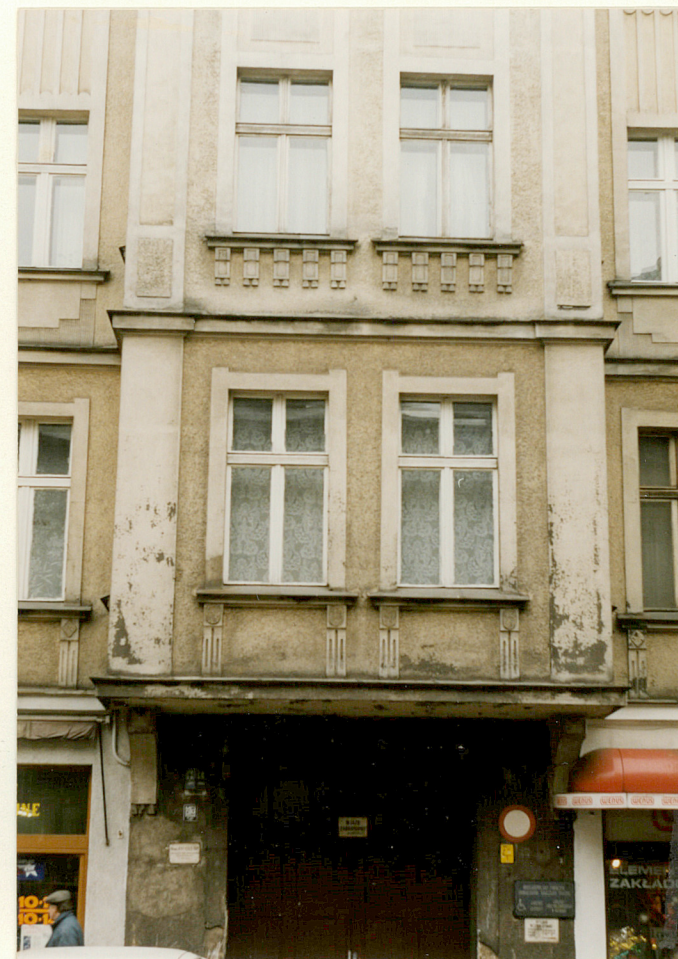
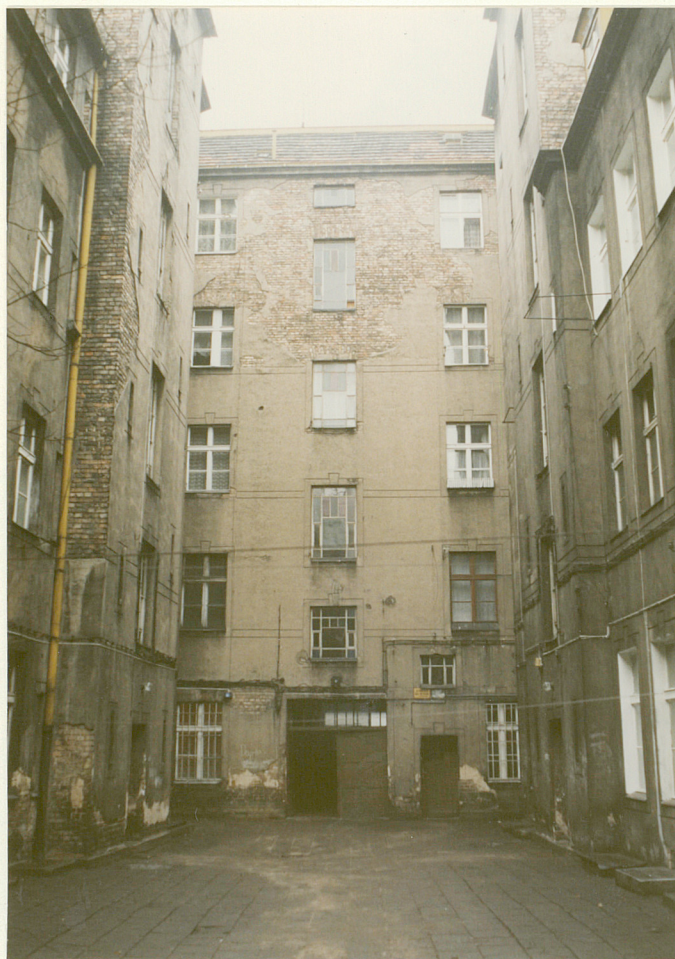
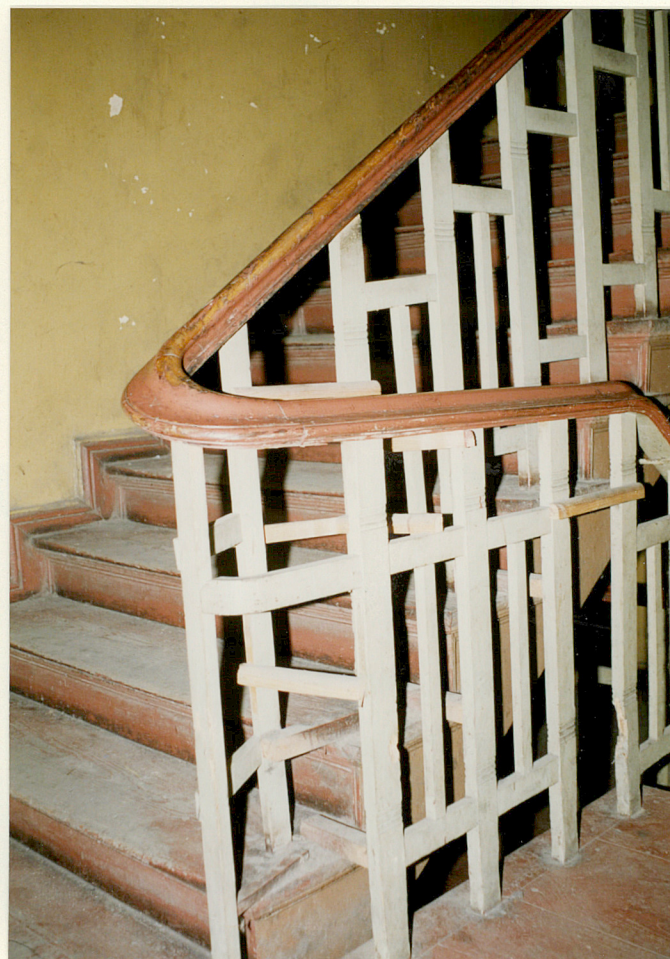
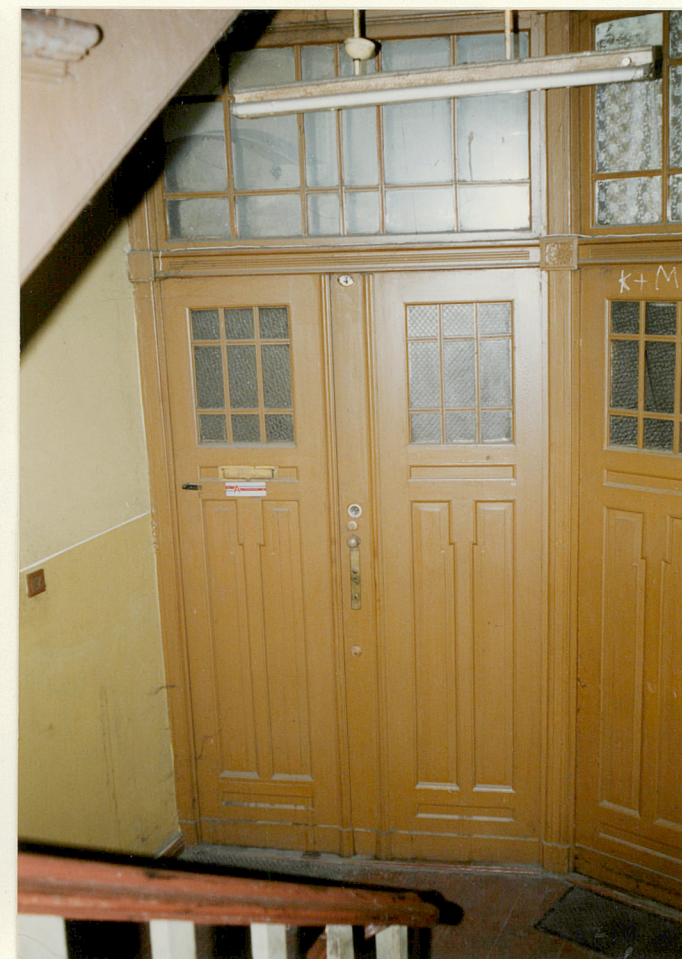
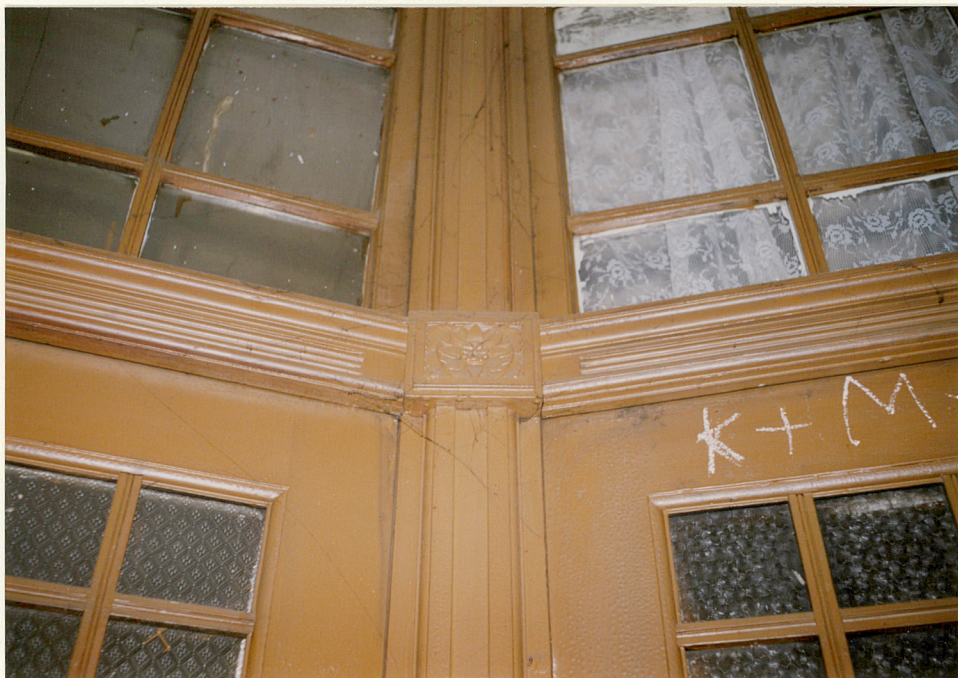
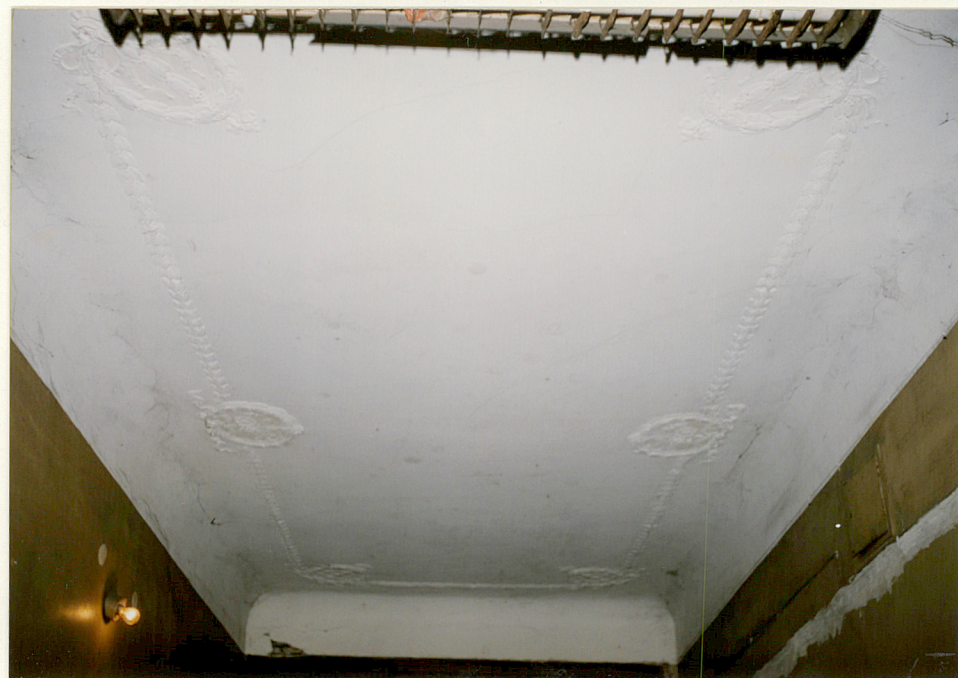
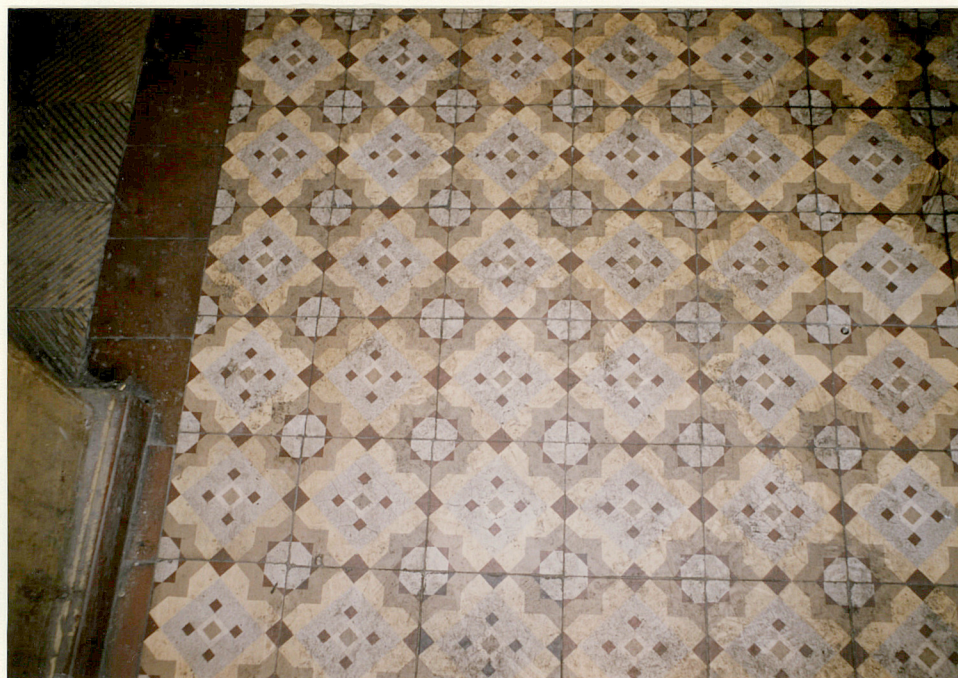
## Fotografie:

1. Fasada
2. Balkony fasady
3. Wykus
4. Elewacja tylna
5. Schody z balustradą
6. Drzwi na klatce schodowej
7. j.w.
8. Sztukaterie w bramie
9. Posadzka w bramie
