ZAJAZD, OB. DOM MIESZKALNO-UŻYTKOWY

1892 r.

WIELKOPOLSKIE  
OSTRÓW  
WIELKOPOLSKI

ul. Raszkowska 25

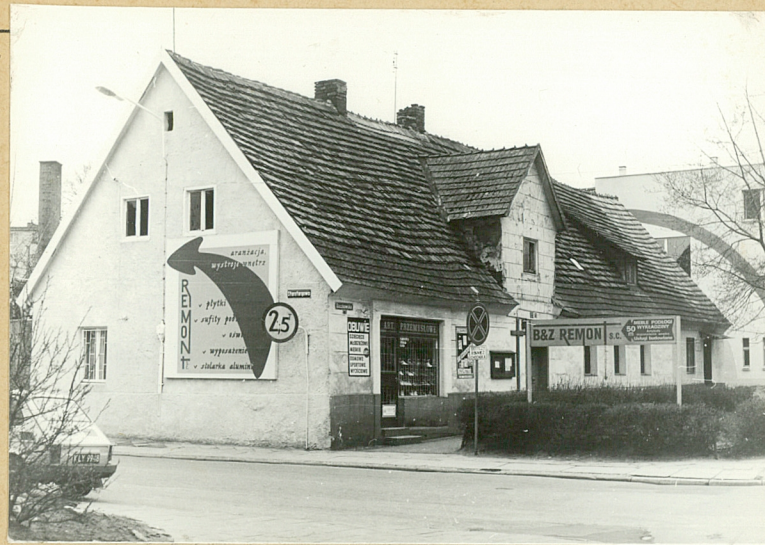
Fot. 1.

1. Elewacja północna i wschodnia
2. Kaferki w połaci północnej
3. Elewacja zachodnia
4. Oficyna
5. Elewacja południowa
6. Elewacja południowa, przybudówka
7. Kaferki w połaci południowej

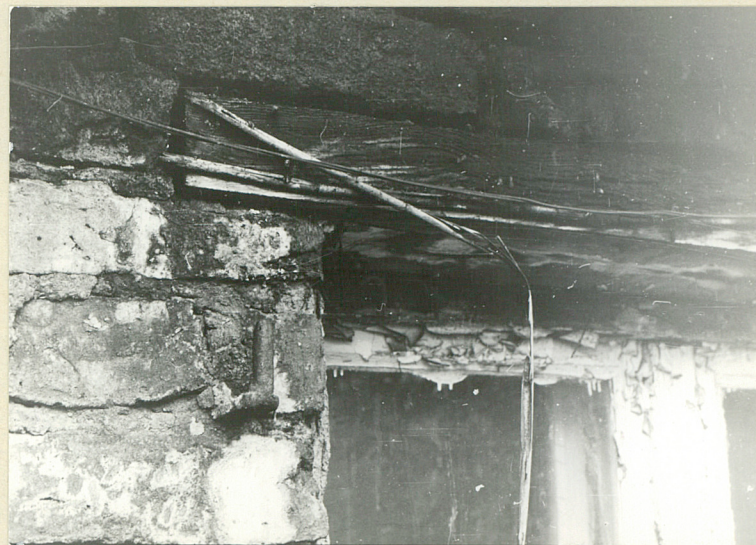
Fot. 9.

8. Kaferki w połaci północnej
9. Fragment okna w elewacji południowej
10. Konstrukcja więźby dachowej
11. Konstrukcja więźby dachowej
12. Elementy konstrukcyjne dachu

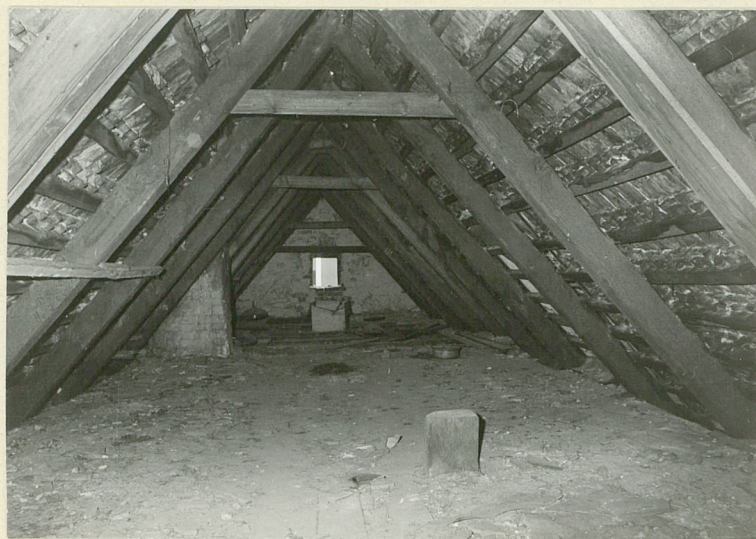
Fot. 10.

Wieżba drewniana, konstrukcji płatwiowo - stolcowej. Krokwie złączone są u góry na nakładkę prostą, spięte są jętkami, ułożone na płatwiach pośrednich niesionych na konstrukcji stolcowej z zastrzałkami wczopowanymi w płatwie bądź belki stropowe. Konstrukcja stolcowa tworzy szkielet ścian działowych poddasza.

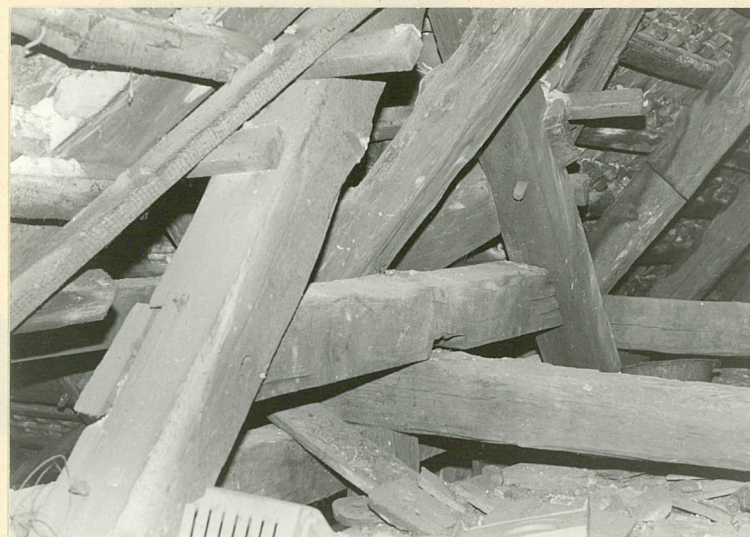
Fot. 13.

13. Konstrukcja pokrycia kaferka
14. Fragment poddasza
15. Konstrukcja więźby dachowej oficyny
16. Fragment tynku na trzcinie
17. Pomieszczenie poddasza
18. Pomieszczenie poddasza

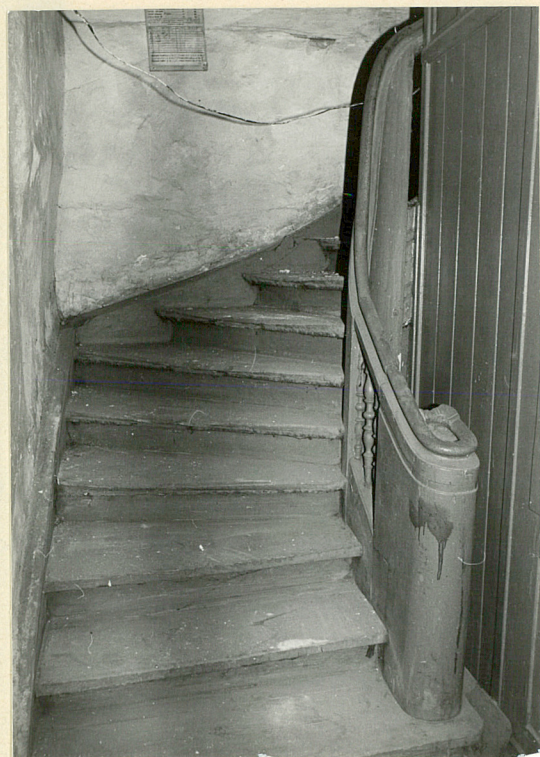
Fot. 19.

19. Schody na poddasze
20. Schody na poddasze
21. Kondygnacja poddasza
22. Nadświetle drzwi wejściowych
23. Pomieszczenie parteru-kaplica
24. Parter-amfilada pomieszczeń

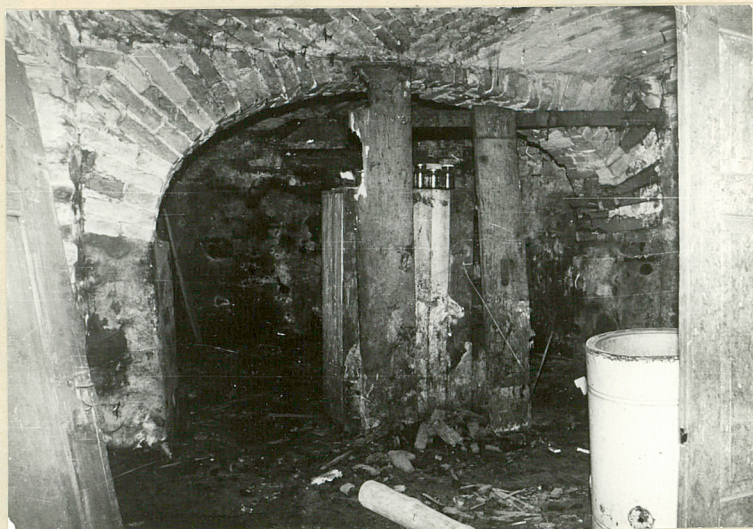
Fot. 32.

31. Strop ceglany - piwnica
32. Wzmocnienie stropu - piwnica
33. Sklepienie ceglane - piwnica
34. Konstrukcja stropu - piwnica
35. Konstrukcja stropu - piwnica

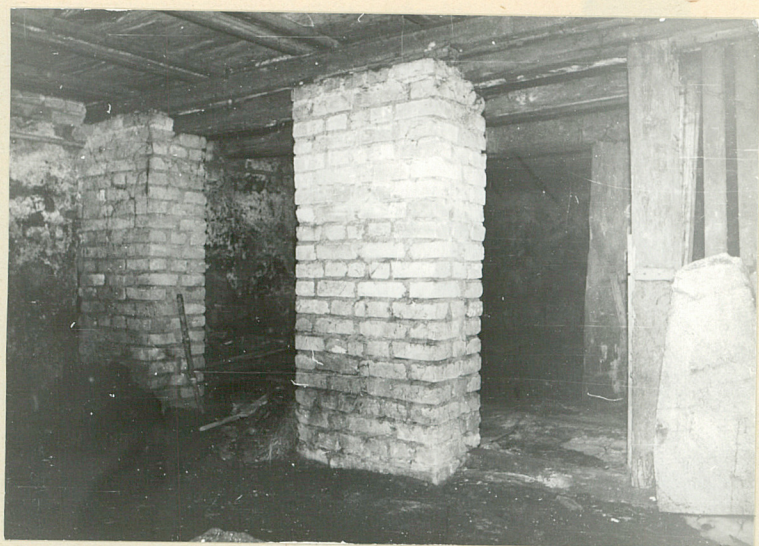
Fot. 36.

36. Elementy wzmocnienia stropu
37. Zamek drzwi w piwnicy
