1. Obiekt
1535/5 KUŹNIA OB. KUŹNIA I MAGAZYN PROŻ NR 3

3. Miejscowość
C Z A R K O W O

WKŁADKA DO KARTY EWIDENCYJNEJ ZABYTKÓW ARCHITEKTURY I BUDOWNICTWA

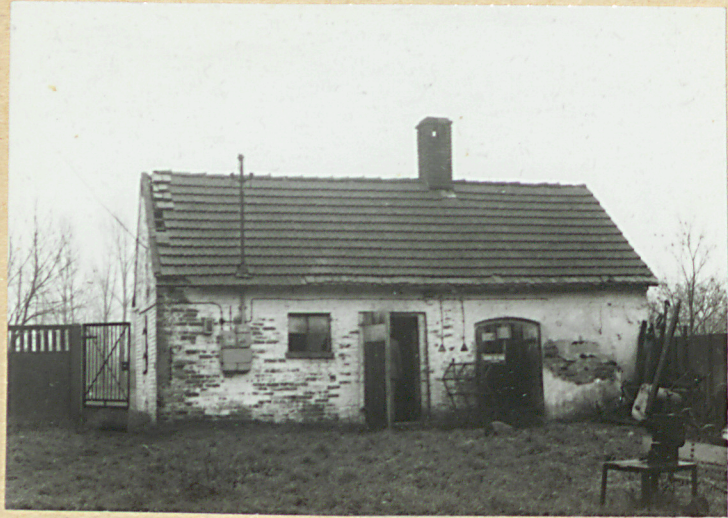
①

Budynek kuźni zlokalizowany jest w północno-wschodnim narożniku podwórza gospodarczego zlokalizowanego na terenie użytkowanym obecnie przez Rolniczą Spółdzielnię Produkcyjną Czarkowo. Budynek sąsiaduje od strony zachodniej z budynkiem chlewni, od strony wsch. z terenami zielonymi i dalej z trasą Połaniec-Gostyń. Od strony północnej bud. znajdują się pola i dalej budynki mieszkalne. Front budynku zwrócony jest w stronę południową i sąsiaduje z podwórzem gospodarczym. Budynek zbudowany jest na planie prostokąta. Składa się z jednej prostej bryły. Budynek jest jednokondygnacyjny w części zachodniej z nieużytkowym poddaszem. Mury zew. wykonane z cegły ceramicznej pełnej i dziurawki oraz kamienia. Strop w części północnej budynku na dźwigarach stalowych. Posadzka betonowa. Nadproża wykonane z cegły ceramicznej. Okno pojedynczo oszklone-drewniane. Wrota drewniane wykonane z desek. Dach dwuspadowy o konstrukcji drewnianej. Pokrycie dachu złożone z dachówki cementowej-częściowo wyminięte. Tynki zew. i wew. wapienne. Instalacje elektryczne i odgromowa. Wyposażenie z przed 1939 r. brak. Elewacje budynku proste częściowo otynkowane. Podmurówka wykonana z kamienia. Na dachu widoczny komin wykonany z cegły ceramicznej. Na ścianie frontowej-południowej znajdują się dwa wejścia do budynku i okno z pom. kuźni. Na ścianie półk. i zach. znajdują się otwory okienne zamknięte drewnianymi kaferkami. Pod okapem znajduje się gzyms prosty. Tynki na elewacjach są bardzo zniszczone. Obecnie w budynku mieści się kuźnia / w pom. tym znajduje się strop masywny na dźwigarach stalowych/- w części zach. i w części wsch. budynku znajduje się pomieszczenie na sprzęt ppoż.

1. Widok południowy kuźni
2. Widok północny
3. Szczyt wschodni

14. Kubatura 110 m ³	15. Powierzchnia użytkowa 38 m ²	16. Przeznaczenie pierwotne kuźnia	17. Użytkowanie obecne kuźnia i mag. ppoż
18. Prace budowlane i konserwatorskie, ich przebieg i dokumentacja W latach siedemdziesiątych wyremontowano i częściowo zmieniono więźbę dachową. Wyminione jest pokrycie dachowe, przebudowane szczyty na poziomie poddasza. Wyremontowana jest też posadzka. Obecnie prac bud. nie prowadzi się.		19. Stan zachowania (fundamenty, ściany zewnętrzne, ściany wewnętrzne, sklepienia, stropy konstrukcje dachowe, pokrycie dachu, wyposażenie i instalacje) Pokrycie dachowe zniszczone i nieszczelne. Podmurówk porośnięta mchem. Zaprawa w wielu miejscach wymyta. Cegła szczególnie w narożnikach od strony zach. zmur- szaka.	
		20. Najpilniejsze postulaty konserwatorskie

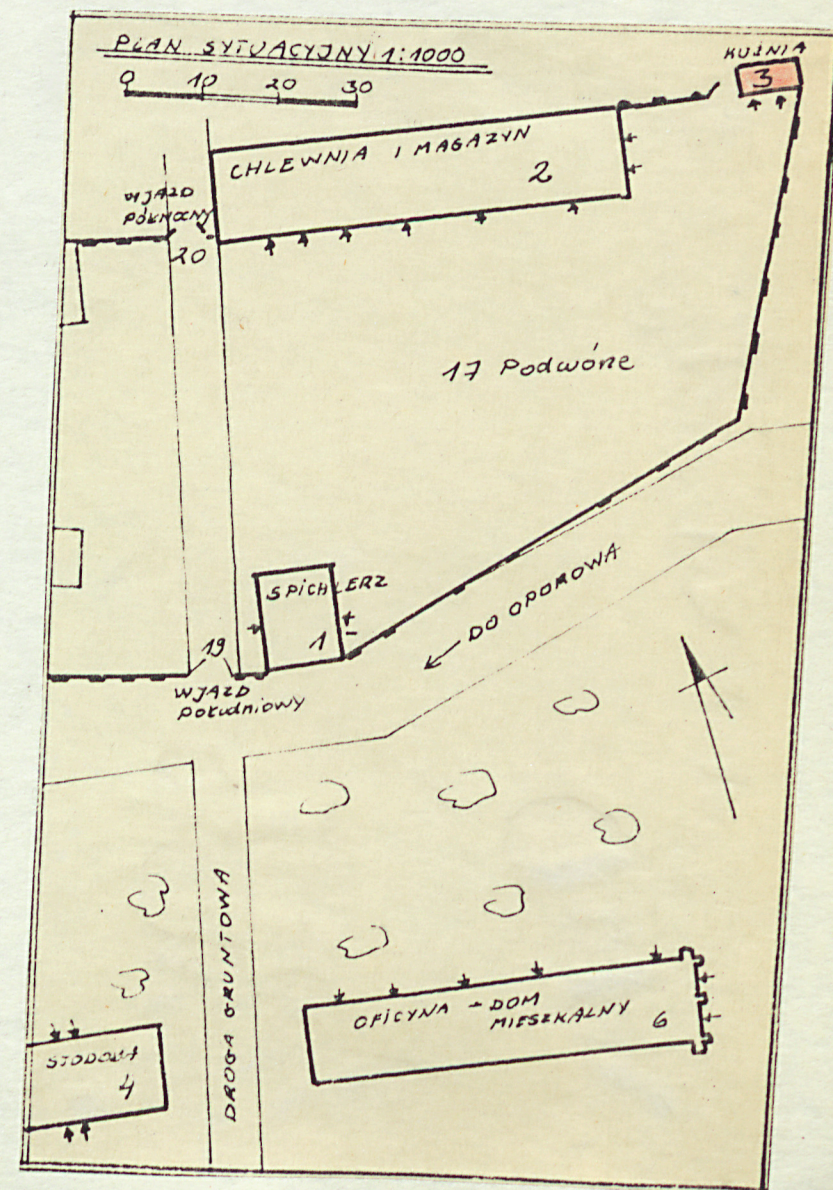
Plan sytuacyjny, zdjęcia
