1326/2

Kostnica przy kościele parafialnym p.w. św. Mateusza

OPALENICA

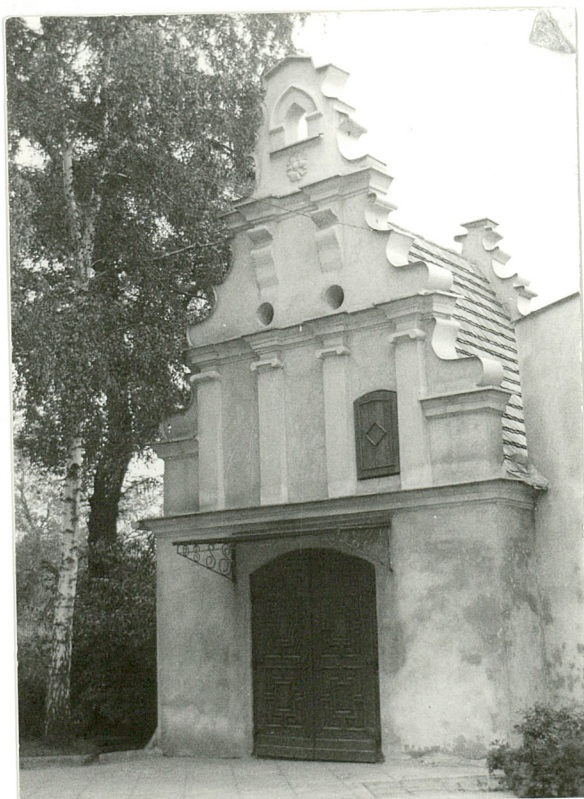
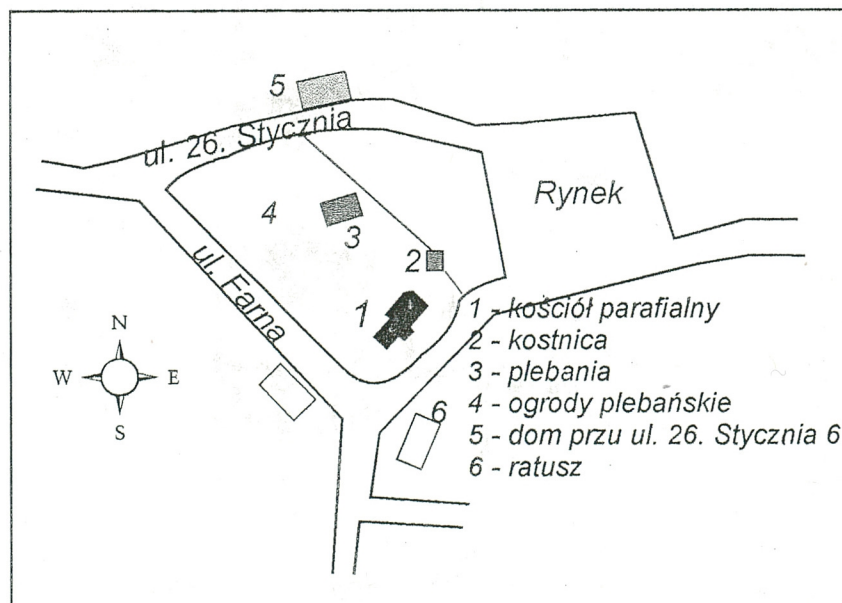
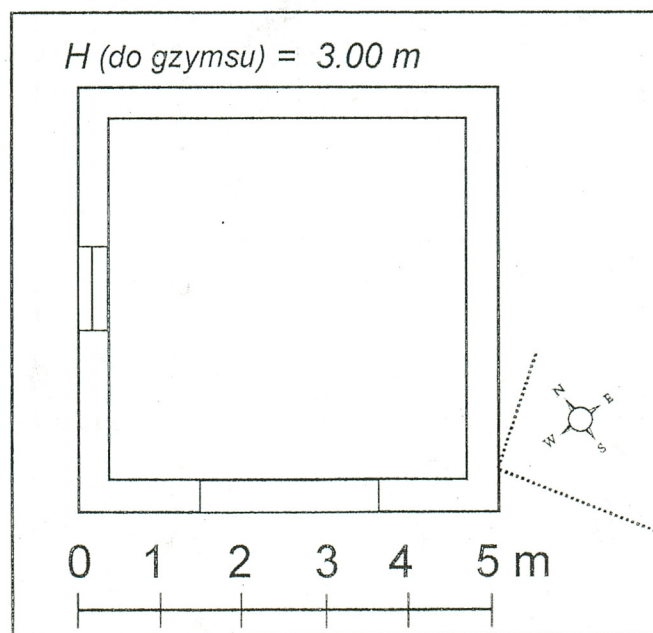
SYTUACJA: Budynek ustawiony skośnie w stosunku do prezbiterium kościoła, dostosowujący się do wschodniej granicy terenu dawnego cmentarza przykościelnego. Obecnie budynek przylega do zabudowy tylnej sąsiedniej działki.

MATERIAŁ I KONSTRUKCJA: budynek wzniesiony z cegły, strop belkowy; więźba dachowa drewniana, o wiążarze krokwiowo-belkowym, kryta dachówką karpiówką podwójną; podłoga - wylewka cementowa.

RZUT: budynek jednoprzestrzenny, wzniesiony na planie kwadratu.

BRYŁA: jednokondygnacyjny prostopadłościan kryty dachem dwupołaciowym ujętym w dwa szczyty

ELEWACJE: frontowa - dwukondygnacyjna, w przyziemiu otwór drzwiowy, kondygnacja zamknięta gzymsem wieńczącym, powyżej którego trójdzielny szczyt, u podstawy rozczłonkowany czterema pilastrami dźwigającymi gierzowany odcinek gzymsu, powyżej którego dwie konsole wspierające kolejny odcinek gzymsu; ponad nim aplikowana w tynku rozeta i osiowo umieszczony ażur szczytu o zamknięciu ostrołukowym; całość obramiona falującym spływem, wykorzystującym kształtki esownicowe; szczyt tylni o podobnym wykroju, pozbawiony aplikacji przed licem muru; w bocznej elewacji małe okienko.

14. Kubatura 15,2 m ³ -1959 - remont dachu i ścian,	15. Powierzchnia użytkowa 44,2 m ²	16. Przeznaczenie pierwotne kostnica cementarna	17. Użytkowanie obecne magazynek
18. Prace budowlane i konserwatorskie, ich przebieg i dokumentacja - 1994 - remont szczytu, dachu, opierzeń, stolarki drzwiowej		19. Stan zachowania (fundamenty, ściany zewnętrzne, ściany wewnętrzne, sklepienia, stropy, konstrukcje dachowe, pokrycie dachu, wyposażenie i instalacje) stan dobry, jednak widoczne istniejące zawilgocenia murów,	
20. Najpilniejsze postulaty konserwatorskie - osuszenie murów,
