1. Obiekt  
PLEBANIA

2. Czas powstania  
1853-1855

3. Miejscowość  
OPALENICA

1. Miejscowość	2. Obiekt (nazwa jak w karcie)	3. Zawartość wkładki (nazwa obiektu lub materiału uzupełniającego)
OPALENICA	PLEBANIA	dalszy ciąg opisu,, spis zdjęć, plan plebani

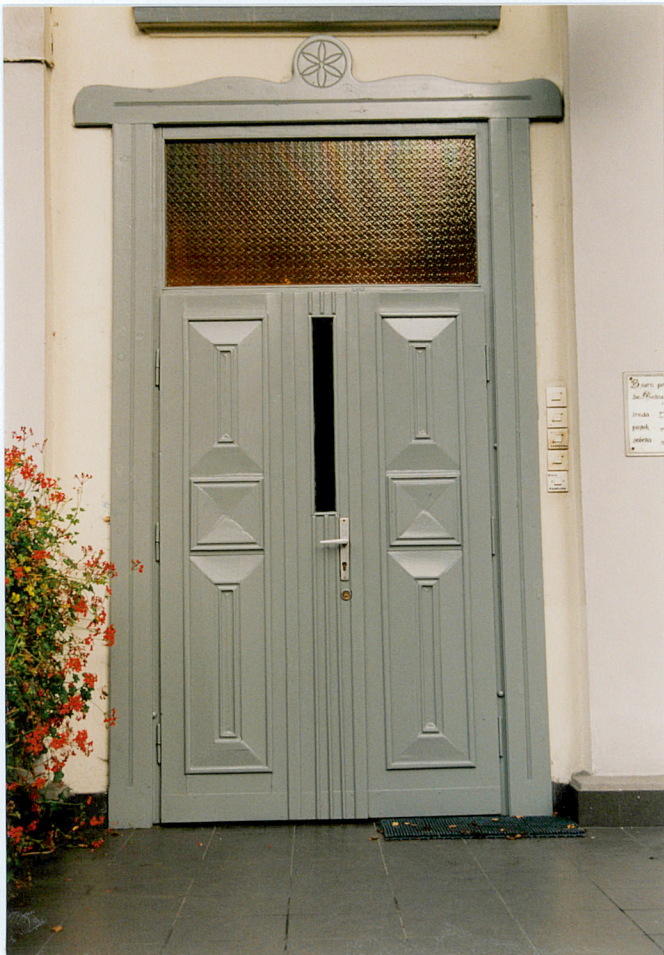
9

1. Elewacja frontowa południowa.
2. Elewacja tylna północna.
3. Elewacja szczytowa wschodnia i tylna północna.
4. Elewacja szczytowa zachodnia.
5. Elewacja szczytowa wschodnia.
- 6.
7. Fragment frontowego portyku.
8. Okno elewacji frontowej.
9. Główne drzwi wejściowe.

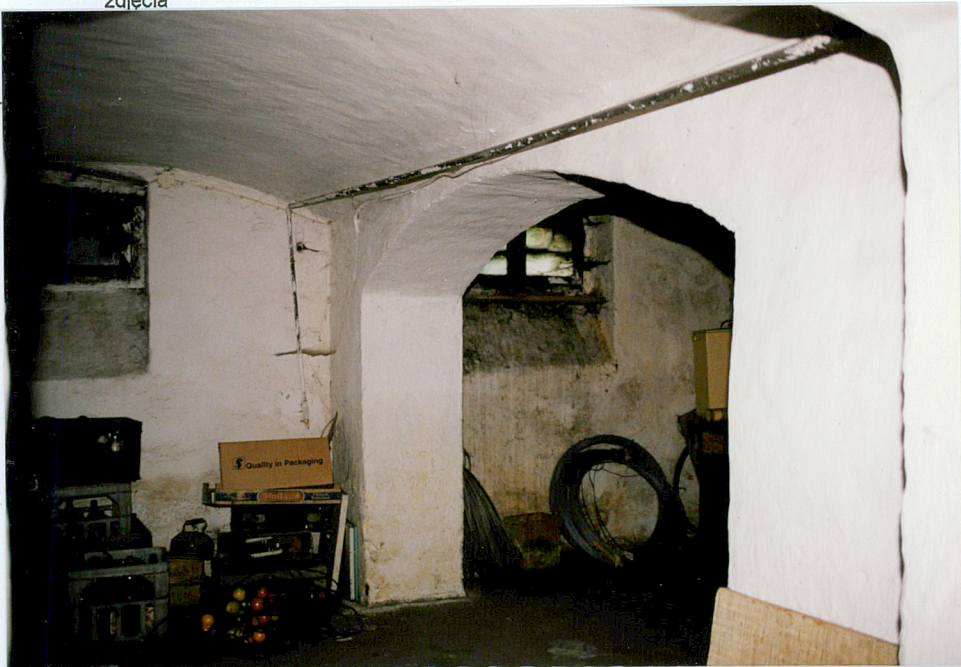
10

10. Piwnica- sklepienie
11. Piwnica - sklepienie
12. Stolarka drzwi wewnętrznych - drzwi na poddaszu.
13. Stolarka drzwi wewnętrznych - drzwi na poddaszu.
14. Rozeta w jadalni.
15. Fragment muru między dawną sienią, a klatką schodową z czasów połowy XIXw.
16. Budynek gospodarczy przy plebani.
