1. Obiekt KLASZTOR REFORMATÓW ob. INTERNAT OŚRODKA SZKOLNO -
WYCHOWAWCZEGO DLA DZIECI GŁUCHYCH ul. BYDGOSKA 4a

2. Czas powstania
1693-1704

3. Miejscowość
POZNAŃ
ul. Bydgoska 4a

1. Miejscowość POZNAŃ	2. Obiekt (nazwa jak w karcie) KLASZTOR REFORMATÓW ob. INTERNAT OŚRODKA SZK.-WYCH.	3. Zawartość wkładki (nazwa obiektu lub materiału uzupełniającego) OPIS
--------------------------	--	--

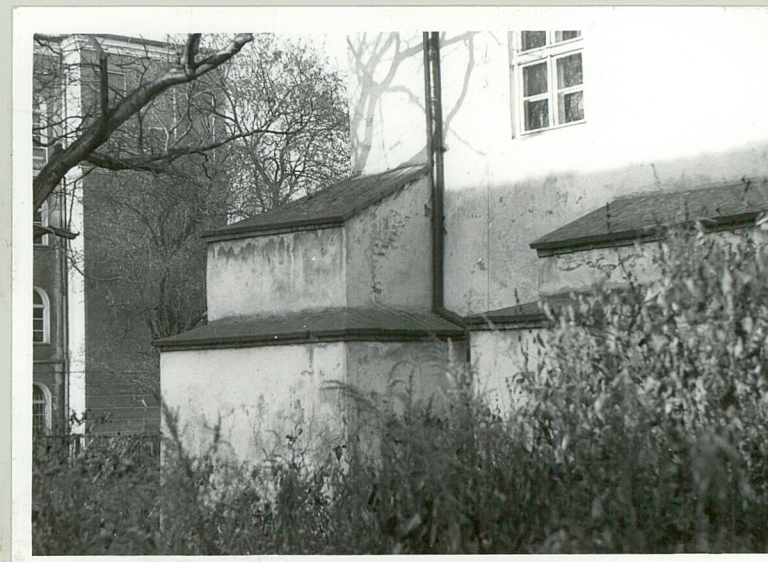
6

Bryła - dwukondygnacyjny prostopadłościan z dziedzińcem pośrodku, podpiwniczony w częściach pld i zach. Skrzydła pld, wsch. i zach. nakryte są dachami dwuspadowymi, skrzydło pld, przylegające do kościoła, nakryte jest dachem pulpitowym. W narożu pld-zach. trzy masywne przypory dwustopniowe nakryte daszkami jednospadowymi. Do pld ściany skrzydła przylega niewielki łącznik wiążący klasztor z budynkiem administracji.

1. Elew. wsch.
2. Elew. pd.
3. Elew. zach.
- 4, 5. Fragmenty wirydarza
6. Przypory elew. pd.
7. Frag. elew. wsch.
8. Naroże pd. wsch. wirydarza
9. Tablica pamiątkowa na ścianie wsch.
10. Otwór wejściowy - wirydarz
11. Zegar słoneczny - elew. pd. Kościoła -
widok z wirydarza
12. Schody wewn. - część pd.
13. Frag. elew. zach.
14. Dekoracja okna - elew. wsch.
15. Drzwi do piwnicy - elew. wsch.
16. Korytarz obiegający wirydarz
- 17, 18. Frag. konstr. dachowej

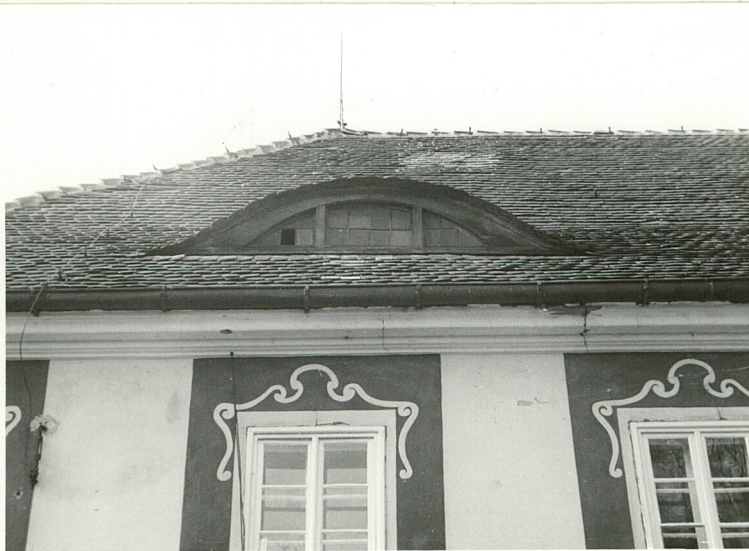
7

Elewacje - frontowa wsch. - gładka z dekoracją malarską /odkryta w 1952 r./. Kondygnacje rozdziela brunatny pas, okna parteru i piętra w brunatnych polach tworzących imitacje lizen - węższych na parterze, szerszych na piętrze. Otwór drzwiowy i otwory okienne piętra ujęte są od góry ornamentem wstęgowym. Elewację zamyka profilowany gzyms okapowy.

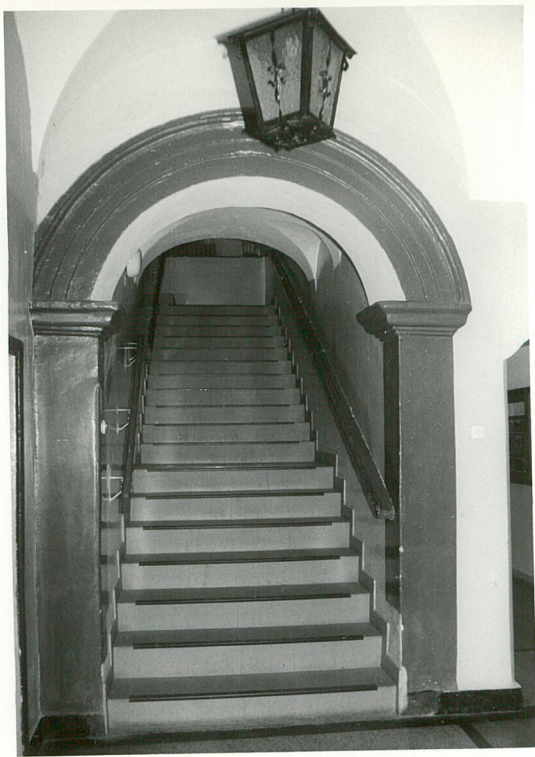
12

Schody - murowane, dwubiegowe-łamane. Schody do piwnicy /str. wsch./ jednobiegowe murowane. W części półn schody jednobiegowe prowadzące na ambonę, w przyległym kościele oraz schody kręte z filarem.
