1539/4 STODOŁA OB MAGAZYN PASZY I ZBOŻA

1904

JANISZEW O

11. Zdjęcia, rzut, przekrój, sytuacja, orientacja

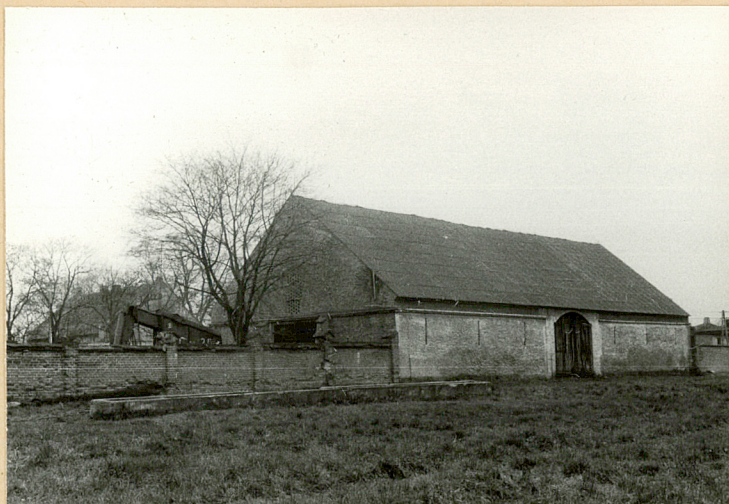
1

1. Widok północno wschodni z fragmentem muru ogrodzenia
2. Widok wschodni
3. Widok zachodni
4. Widok południowy- od podwórza

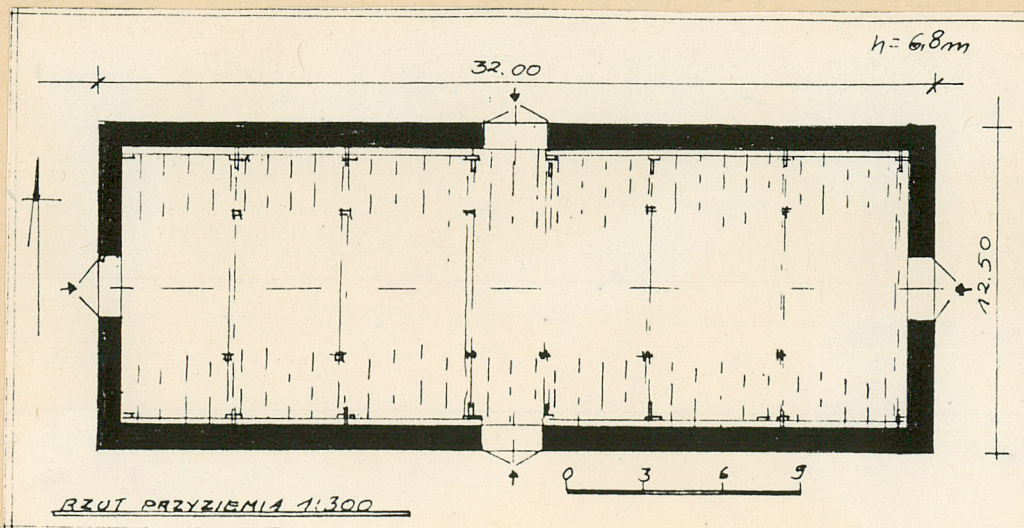
Obiekt powstał w 1904 r. jako stodoła. Pierwotnie posiadał dwa sásoki i jedno klepisko. Obecnie w stodole mieści się magazyn zboża i paszy.

Budynek stodoły zlokalizowany jest przy północnej granicy podwórza gospodarczego, znajdującego się na terenie użytkowanym przez Zakład Rolny Janiszewo. Budynek sąsiaduje od strony południowej z podwórzem i dalej na południowy zachód z pałacem, od strony zachodniej z bud. socjalnym, a od strony wsch. z budynkiem kuźni i murem z 1904 r. Od strony północnej znajduje się nieumocniona droga, tereny zielone i dalej szosa prowadząca do Ponieca. Budynek jest obiektem wolnostojącym, zamkniętym, przejazdowym, podwórzowym. Obiekt zbudowany na planie prostokąta. Bryła budynku prosta. Dach dwuspadowy. Ściany budynku wykonane z cegły i kamienia-otynkowane tynkiem wapiennym. Grubość ścian 76 cm. Konstrukcja oparta na ramownicy jednonawowej z podwójnymi zastrzałami. Posadzka betonowa. Dach kryty eternitem falistym. Instalacja: elektryczna. Elewacje otynkowane na jasny kolor. Na ścianach północnej i południowej znajdują się wrota drewniane z nadprożami łukowymi oraz widoczne są szczeliny wentylacyjne-prostokątne. Ściana szczytu wschodniego wzmocniona jest przyporami przy wrotach i w narożnikach budynku. Znajdują się tu wrota drewniane z prostym nadprożem, nad wrotami otwory wentylacyjne z przemiennej układanej cegły. Szczyt zach. analogiczny do wsch. z tym, że przypory znajdują się tylko w narożnikach ścian. Gzymsy proste.
