K O C H Ł O W Y

Z E S P Ó Ł F O L W A R C Z N Y

1. Miejscowość K O C H Ł O W Y	2. Obiekt (nazwa jak w karcie) ZESPÓŁ FOLWARCZNY	3. Zawartość wkładki (nazwa obiektu lub materiału uzupełniającego) c.d. opisu, mat fotograficzny.
-----------------------------------	---	--

SPICHLERZ

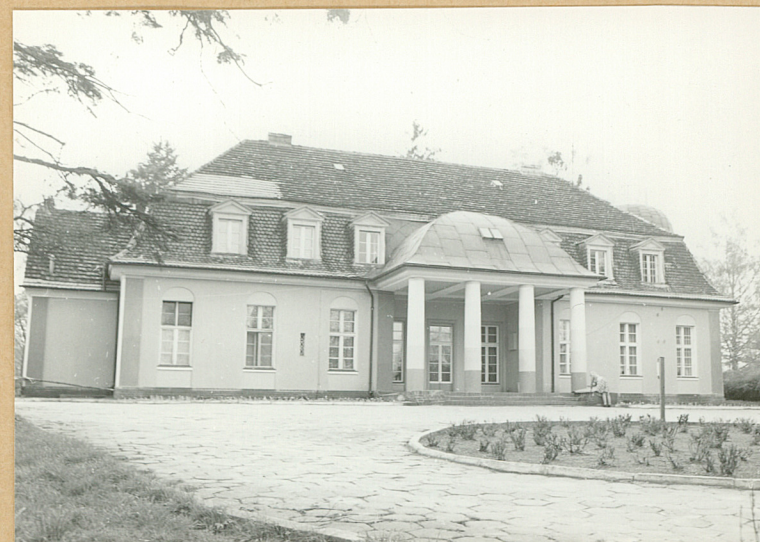
Fot. 1.

1. Dwór - widok od strony wschodniej.
2. Dwór - widok od strony południowej.
3. Główna brama wjazdowa na teren zespołu parkowego przy dworze.
4. Droga prowadząca do bramy wjazdowej na teren zespołu parkowego.

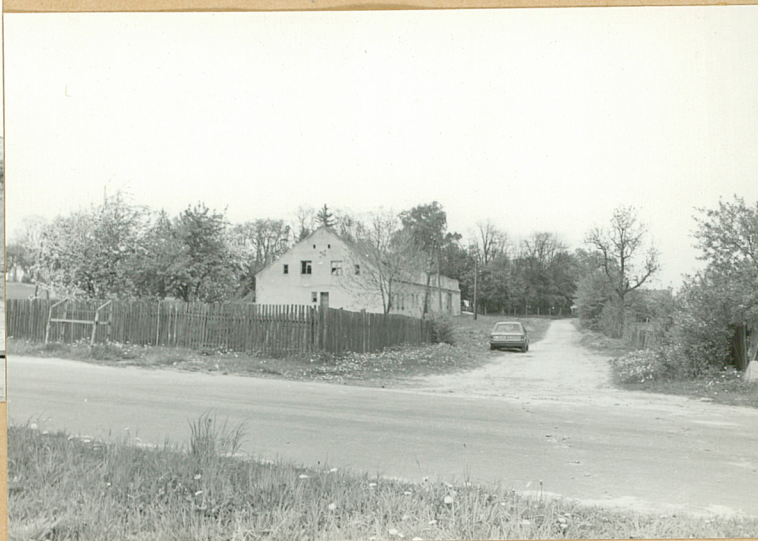
Fot. 7.

5. Widok od strony zachodniej na budynek dworu.
6. Widok na zespół folwarczny od obory przy koloni mieszkaniowej.
7. Droga dojazdowa od zespołu koloni mieszkaniowej do parku i dworu.

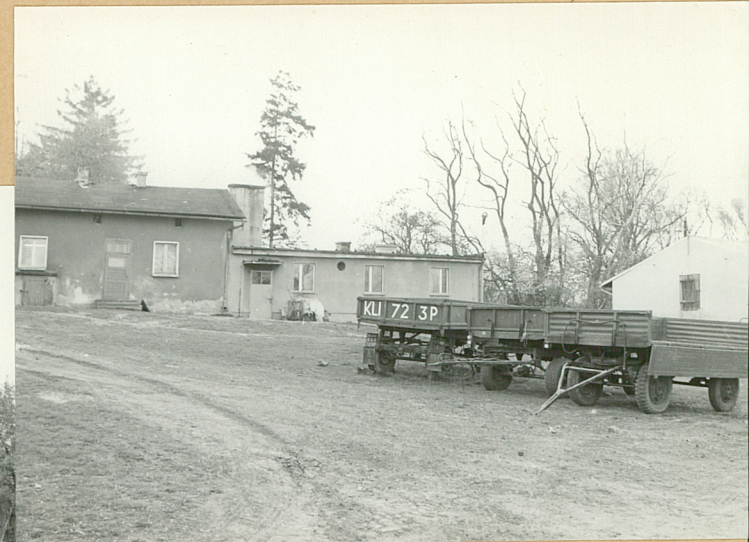
Fot. 8.

8. Zespół folwarczny - widok części północnej.
9. Aleja dojazdowa do dworu od strony zachodniej od szosy głównej.
10. Zespół parkowy przy dworze od strony północnej.

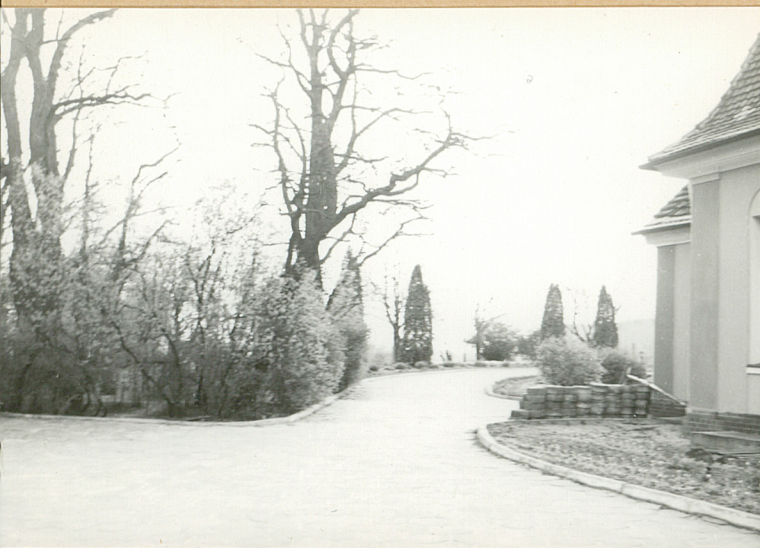
Fot. 11

11. Fragment parku z podjazdem od strony wschodniej zespołu.
12. Dziedziniec przed budynkiem dworu od strony wschodniej.
13. Fragment zespołu parkowo - dworskiego od strony południowej.

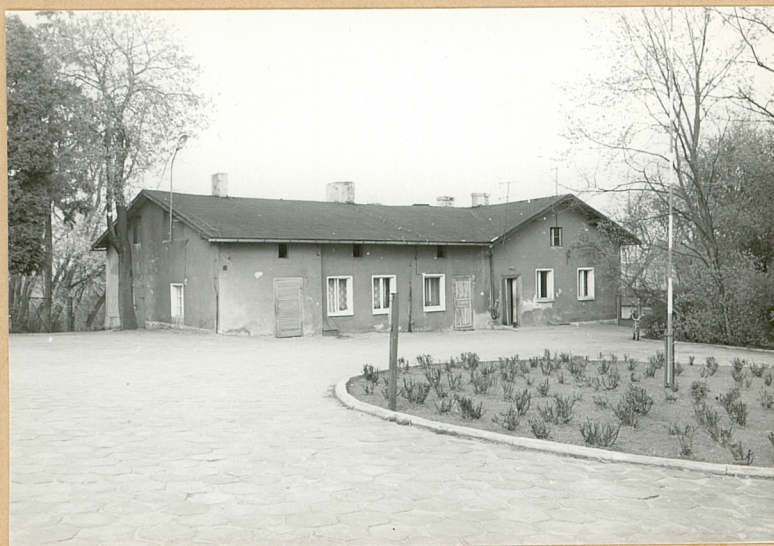
Fot. 14

14. Oficyna przy zespole parkowo - dworskim.
15. Wtórna brama wjazdowa przy oficynie na teren parku przy dworze.
16. Widok na park od strony południowo - wschodniej zespołu.

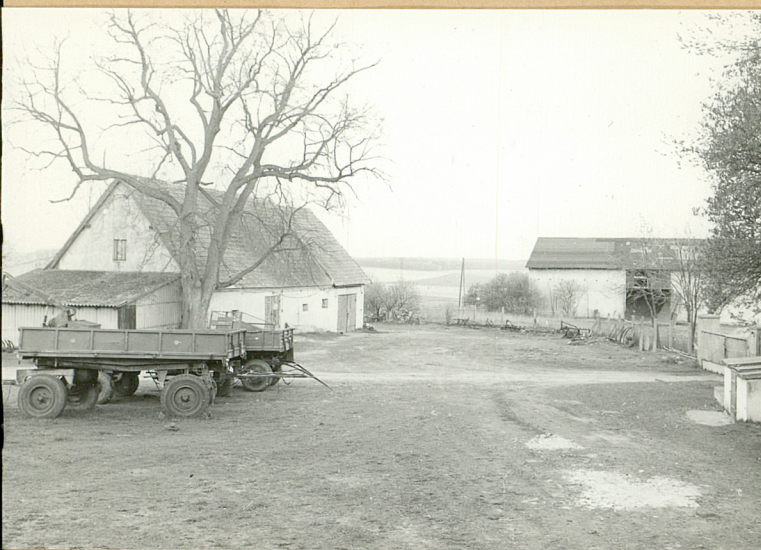
Fot. 17

17. Podwórze gospodarcze folwarku przy zespole parkowo - dworskim.
18. Fragment dawnego podwórza gospodarczego przy budynku spichlerza.
19. Zabudowa południowej krawędzi dawnego podwórza folwarcznego.

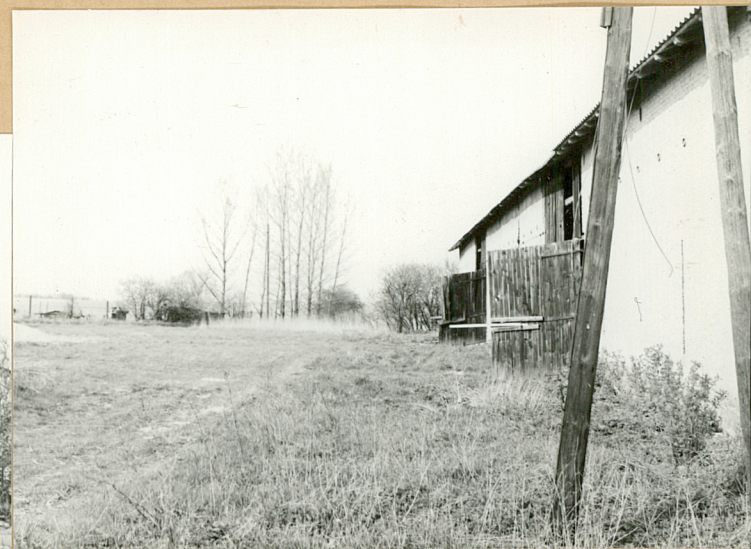
Fot. 20

20. Zabudowa wschodniej krawędzi podwórza z budynkiem stodoły.
21. Widok od zespołu parkowo - dworskiego w kierunku koloni folwarku.
22. Podwórze gospodarcze przy zespole parkowo - dworskim.

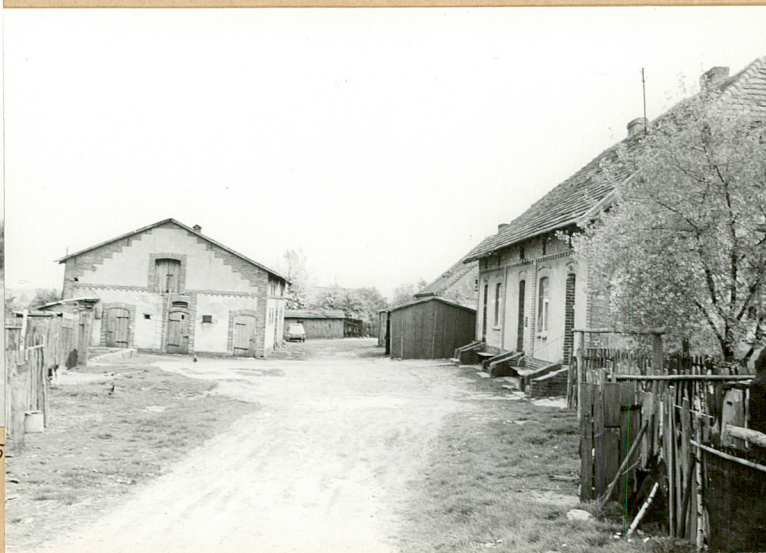
Fot. 26

26. Obora przy koloni mieszkaniowej folwarku.
27. Stodoła we wschodniej krawędzi zespołu.
28. Zabudowa południowej krawędzi ze spichlerzem.
29. Widok od podwórza gospodarczego na kolonię mieszkaniową pracowników folwarku.

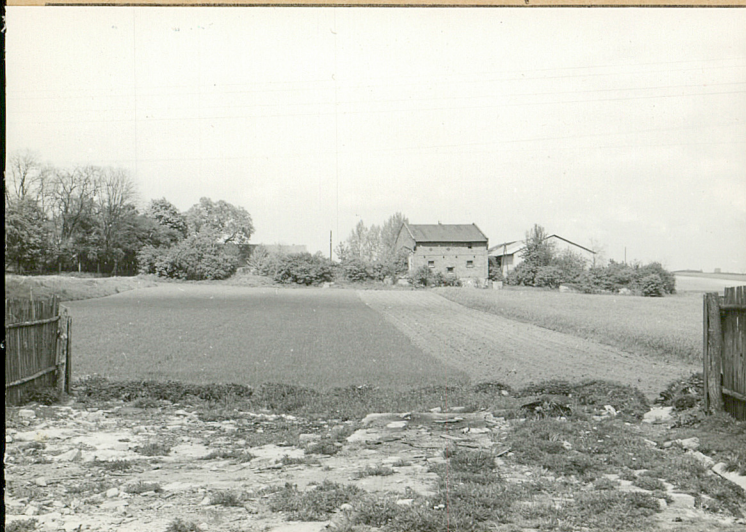
Fot. 30

30. Widok na spichlerz od koloni mieszkaniowej.
31. Widok na zespół parkowy od strony południowej.
32. Budynek mieszkalno - gospodarczy w zachodniej części zespołu folwarcznego.

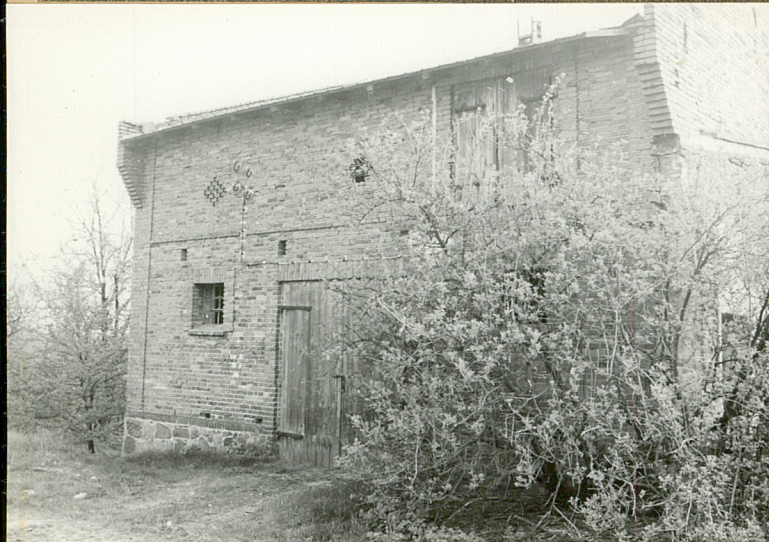
Fot. 1

1. Elewacja północna od strony wnętrza dawnego podwórza gospodarczego.
2. Elewacja zachodnia od strony dawnego, nieistniejącego budynku obory.
3. Elewacja południowa od strony zabudowy koloni mieszkaniowej pracowników.
4. Fragment fundamentów spichlerza.
5. Elewacja wschodnia.

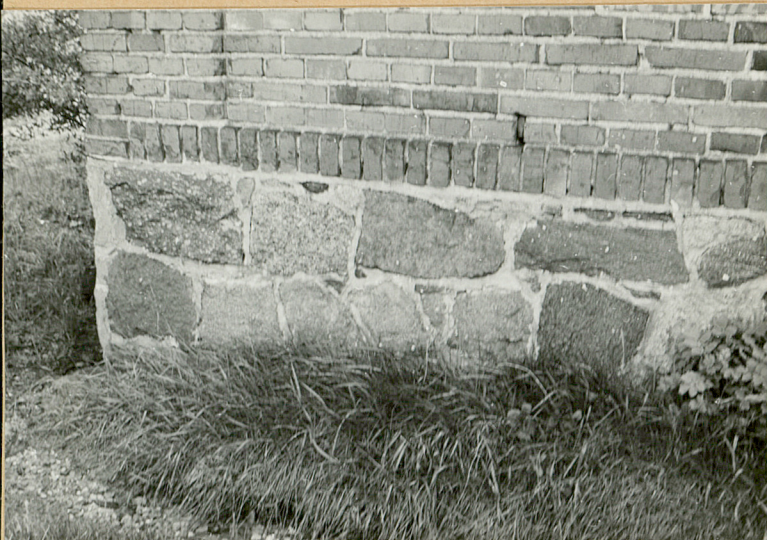
Fot. 4.

Fundamenty murowane z kamienia polnego łamanego na zaprawie wapiennej, zakończone u góry warstwą cegły sfazowanej i ułożonej na rolkę, nietynkowane. Ściany murowane z cegły ceramicznej, pełnej, na zaprawie wapiennej, w wątku mieszanym, zewnątrz nietynkowane, wewnątrz pokryte tynkiem.
