Zespół folwarczny - DOM MIESZKALNY NR 5 (29)

po 1910 roku

K O C H Ł O W Y

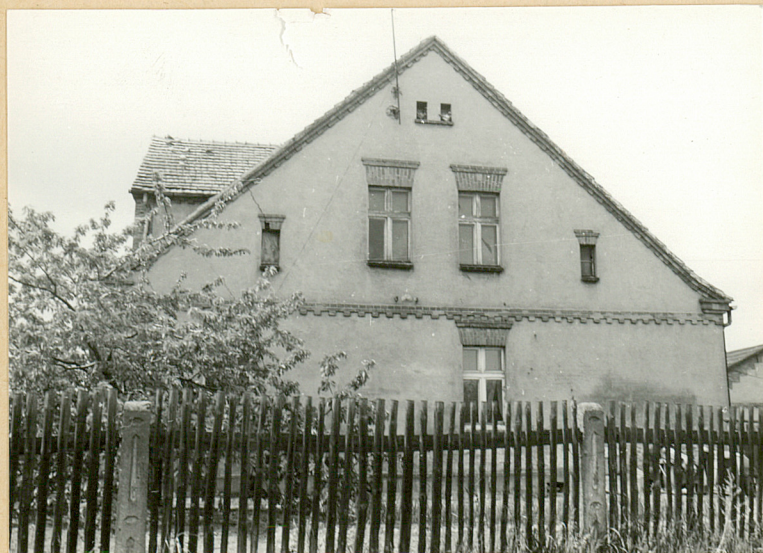
Fot. 2.

Elewacje szczytowe ( wschodnia i zachodnia) zamknięte trójkątnie, w kondygnacji przyziemia wschodnia jednoosiowa, zachodnia - dwuosiowa. W kondygnacji mieszkalnego poddasza dwuosiowe o otworach umieszczonych centralnie, flankowanych po bokach symetrycznie rozmieszczonymi świetlikami poddasza.

1. Elewacja południowa od strony drogi dojazdowej do wsi Kochłowy.
2. Elewacja zachodnia od strony budynku mieszkalnego nr 4.
3. Elewacja północna od strony właściwego zespołu folwarcznego.
4. Elewacja wschodnia od strony zabudowań wiejskich wsi Kochłowy.
5. Otwór drzwiowy elewacji północnej.
6. Wnętrze sieni - schody prowadzące na kondygnację mieszkalnego poddasza.
7. Elewacja południowa - wystawka części mieszkalnej.
8. Otwór okienny elewacji południowej ze sklepieniem i opaską nadokienną.
9. Fundamenty

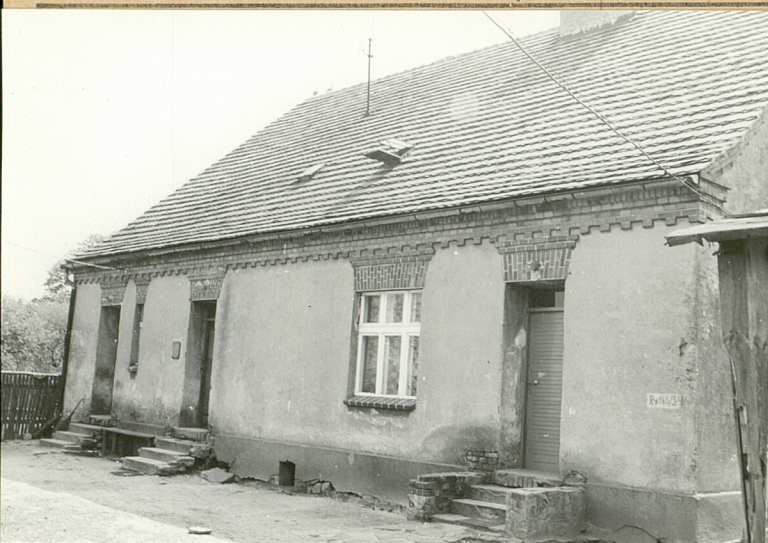
Fot. 3.

Elewacja północna pięcioosiowa o trzech wejściach, między którymi zróżnicowane wielkością otwory okienne. Wejścia i otwory okienne rozmieszczone niesymetrycznie. Otwory okienne poprzedzone wysuniętymi schodami ograniczonymi po bokach niskimi murkami.

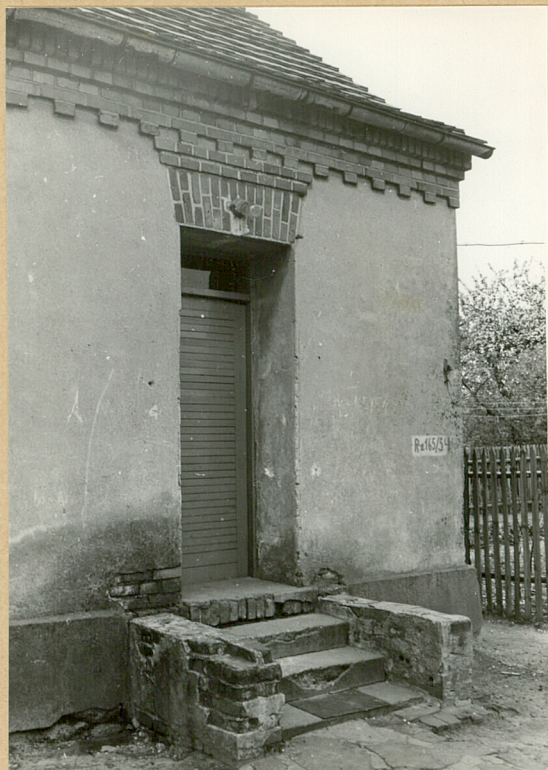
Fot. 5.

**Otwory drzwiowe** w kształcie stojących prostokątów, zamknięte odcinkowo, wypełnione drzwiami drewnianymi, jednoskrzydłowymi, wtórnymi, z nadświetłem.

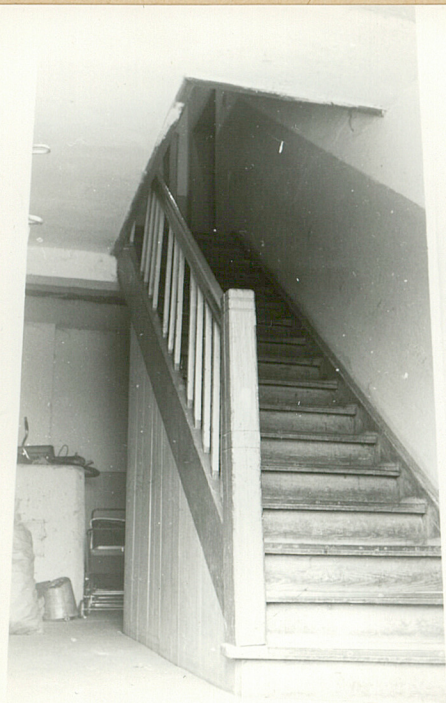
Fot. 6.

**Schody** zewnętrzne prowadzące do wejść głównych murowane z cegły ceramicznej i obłożone zaprawą cementową, jednobiegowe, czterostopnionymi murkami ograniczającymi. Schody wewnętrzne prowadzące na kondygnację mieszkalnego poddasza drewniane, przyściennie, jednobiegowe, o stopniach i podstopnicach wpuszczonych w belki policzkowe, z balustradą drewnianą o poręczy profilowanej, wypełnioną słupkami drewnianymi o przekroju czworokątnym.

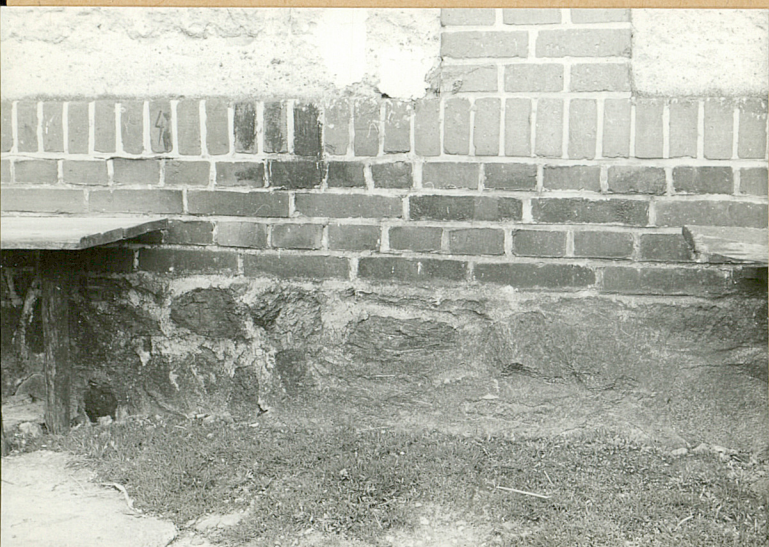
Fot. 9.

**Fundamenty** oraz ściany niskiego podpiwniczenia murowane z cegły ceramicznej na zaprawie wapiennej, częściowo zewnątrz obłożone kamieniem polnym łamanym, zakończone u góry warstwą cegły sfazowanej i ułożonej na "rolkę".

fundamenty, ściany - stan dobry, niewielkie wykrusze-  
nia i spękania ścian

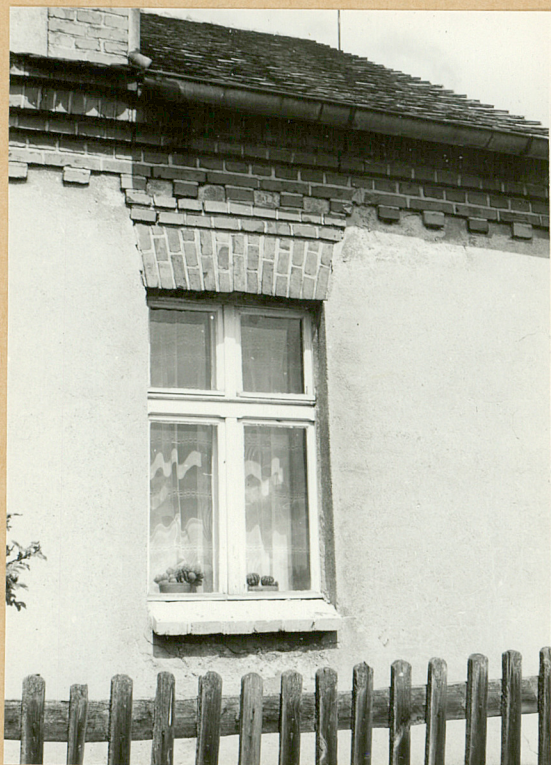
Fot. 8

**Otwory okienne** o wykroju stojących prostokątów, zamknięte odcinkowo, wypełnione oknami drewnianymi, skrzynkowymi, dwurzędowymi, dwudzielnymi o przechodzącym ślemieniu i prostym słupku. Otwory okienne spiżarni znacznie wydłużone, zamknięte odcinkowo, wypełnione oknami jednorzędowymi, dwudzielnymi, ze szczelinami poziomymi. Otwory okienne poddasza zamknięte odcinkowo, wypełnione oknami drewnianymi, krosnowymi, jednorzędowymi, jednodzielnymi.
